SAPP-IST-TCG-23.05.25-005

INFORME DE SUPERVISIÓN TÉCNICA
PROYECTO: TERMINAL DE CONTENEDORES Y CARGA GENERAL DE
PUERTO CORTÉS.

ASUNTO: "Remisión de Informe correspondiente al mes de mayo de 2025. Supervisión Realizada a la Terminal de Contenedores y Carga General de Puerto Cortés".

FECHA DE SUPERVISIÓN: 23 de mayo de 2025

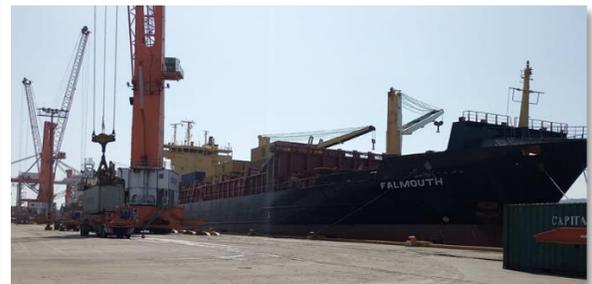
<p style="text-align: right; font-size: small;">VIERNES 23, MAYO 2025 PUERTO CORTÉS</p>	<p>Se observan buques atracados en las instalaciones del muelle 5, grúa Pórtico y grúas móviles realizando descarga/carga.</p>

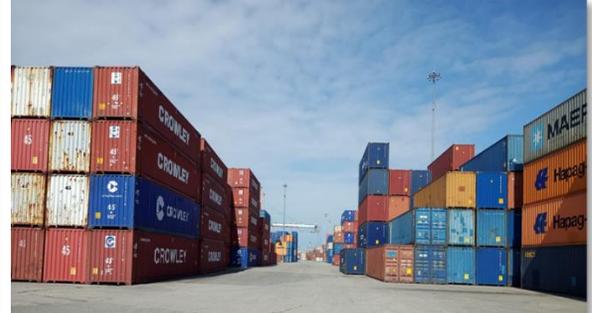
<p style="text-align: right; font-size: small;">VIERNES 23, MAYO 2025 PUERTO CORTÉS</p>	<p>Se observan contenedores de 20 y 40 pies de largo estibados en los patios 5A y 5B.</p>

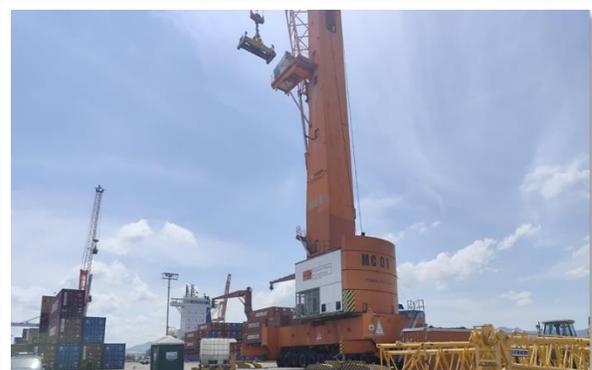
<p style="text-align: right; font-size: small;">VIERNES 23, MAYO 2025 PUERTO CORTÉS</p>	<p>Se observa grúa móvil realizando operaciones de descarga en las instalaciones del muelle 5.</p>

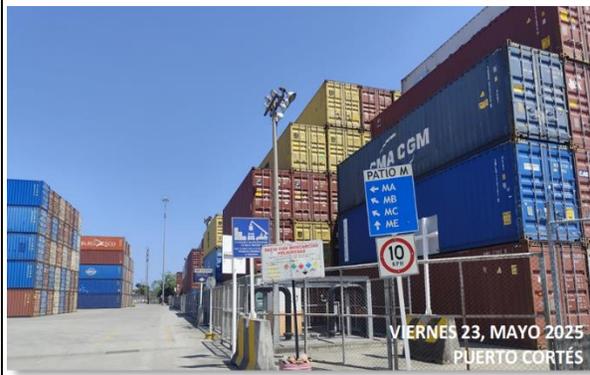
Se observan contenedores estibados.

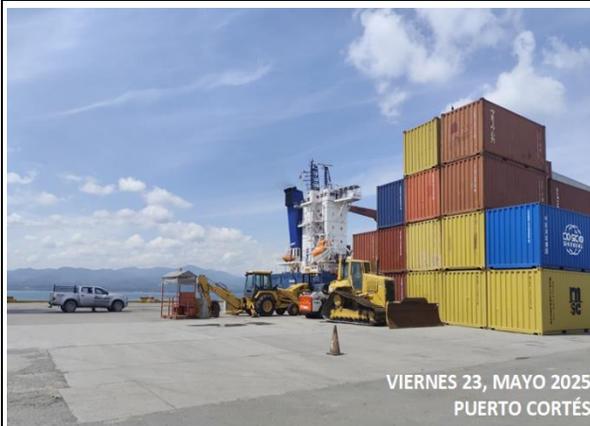
Se observan áreas de losa fundidas con concreto hidráulico en las instalaciones del muelle 5.

- b. Siguen las actividades de reparación en el muelle 5, en el sitio se observó personal técnico de la empresa constructora SERMACO realizando las siguientes actividades:

- Demolición de áreas de losa del muelle.
 - Reparación de vigas y cabezales de pilotes por debajo de la losa.
 - Equipo de buceo realizando inspecciones de bajo de la losa del muelle.También se observó el siguiente equipo: 1 excavadora JOHN DEERE, 2 compresores y dos muletas, 3 generadores de energía, sanitarios móviles, 1 retroexcavadora, 1 camioncito.

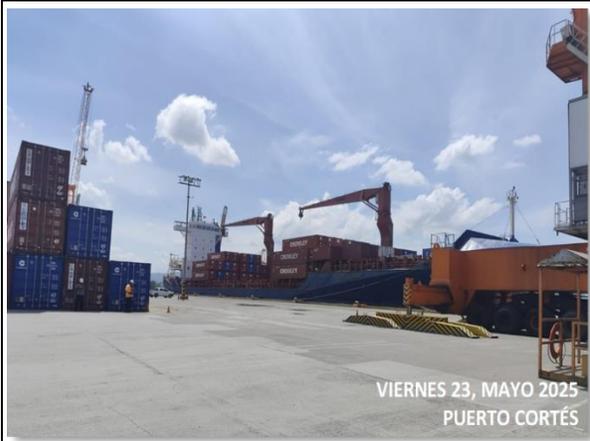
Se observan grúas realizando operaciones en las instalaciones del muelle 5.

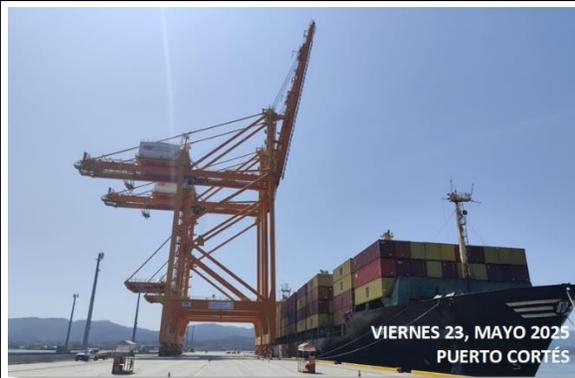
Se observa buque atracado en las instalaciones del muelle 6.

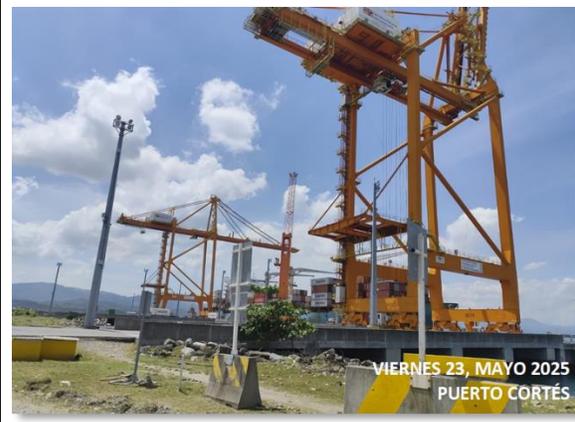
Se observa grúas Súper Post Panamax en las instalaciones del muelle 6.

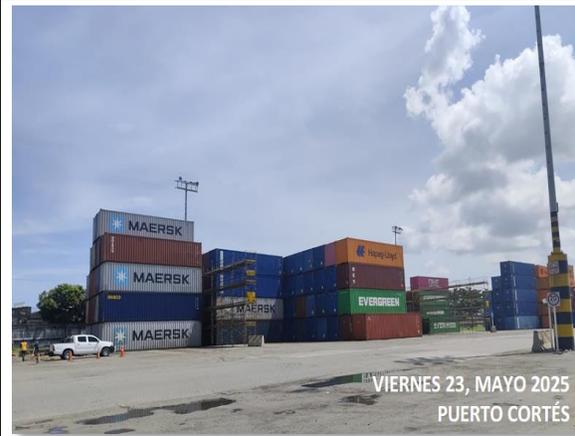
Se observa contenedores estibados en patio 6A y 6B.
