FI-096-2024

- a) Informe No. 88 elaborado por SAYBE Y ASOCIADOS (marzo 2024) de Supervisión del Mantenimiento Proyecto “Rehabilitación del tramo carretero San Juan – Gracias, y construcción del tramo carretero Gracias - Celaque, incluye el mantenimiento por diez (10) años”

De la manera más atenta le estamos presentando cuatro ejemplares en físico y dos copias en digital del Informe Mensual de Mantenimiento por Estándares de Servicio No. 88 del Proyecto de: “Rehabilitación del Tramo San Juan – Gracias y Construcción del Tramo Gracias – Celaque, incluye Mantenimiento por diez (10) años”, realizadas durante el periodo del 29 de Febrero de 2024 al 29 de Marzo del 2024, en los departamentos de Intibucá y Lempira, cumpliendo con los términos del contrato firmado entre Banco FICOHSA y el Consorcio SAYBE Y ASOCIADOS – CIC.

**Proyecto: Rehabilitación Tramo Carretero “San Juan—Gracias” y Construcción Tramo Carretero “Gracias—Celaque”, incluye Mantenimiento por diez (10) años.
Informe de Mantenimiento por Estándares No. 88**

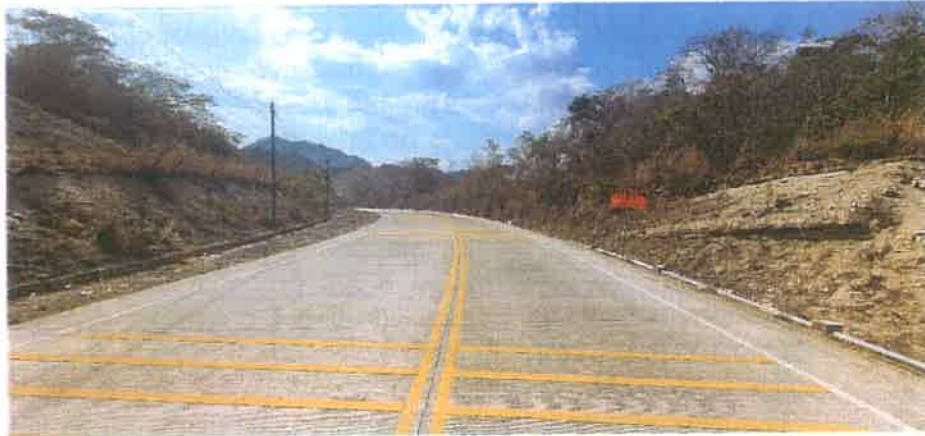
- Reductores de velocidad sobre la calzada
- Señalización Vertical a los costados de la calzada
- Relleno en línea central para eliminar “grada”

Las actividades en la zona de la Falla del Km 77 siguen sin dar inicio, incumpliendo el compromiso adquirido el 08 de febrero del 2024 según Oficio **EPR-08-1402-001**, donde se manifestó que sería a mediados del mes de febrero que se iniciaría; situación que continúa sin suscitarse, teniendo a la fecha **45 días de atraso** estando en incumplimiento.

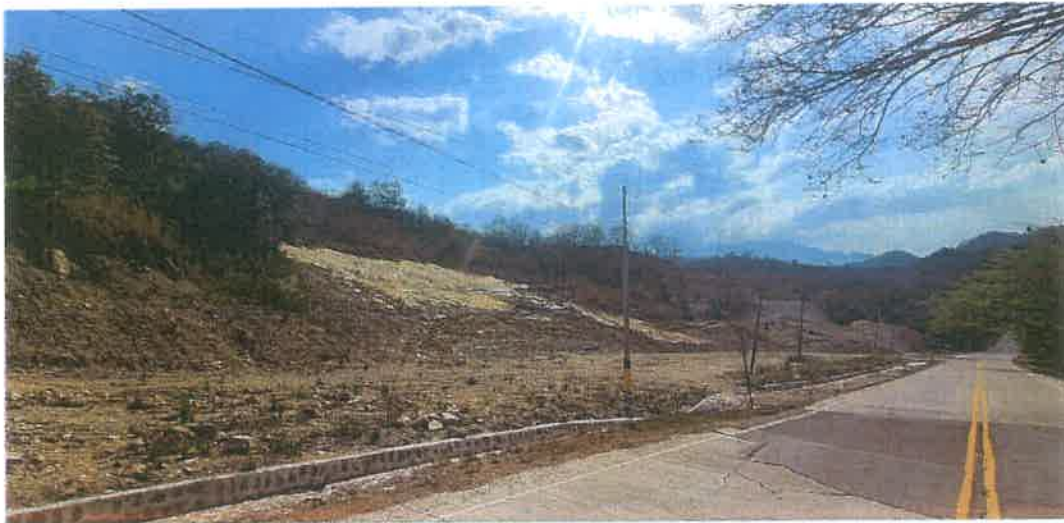
Toma del Talud de la Falla del Km 77 donde se puede confirmar que no se ha iniciado ninguna de las actividades que según Cronograma de Trabajo se iniciarían a mediados del mes de febrero como ser: gaviones, impermeabilización de superficie, accesos

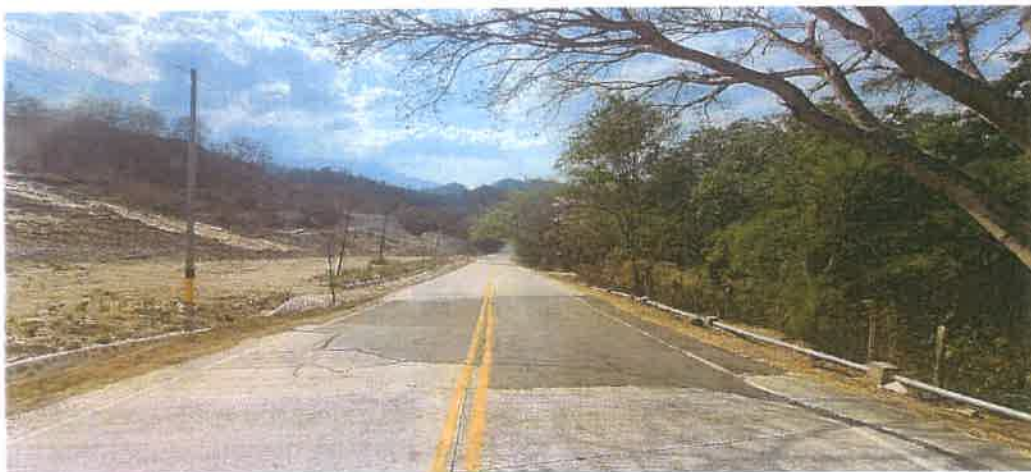
Toma de la Calzada de Rodadura frente a la Falla del Km 77 donde se puede observar que no se ha dado inicio a los trabajos reprogramados: demolición del pavimento, colocación de la sub base, restauración del MR-650, señalización y sellado de las grietas donde no se demuelan las pastillas, entre otros.

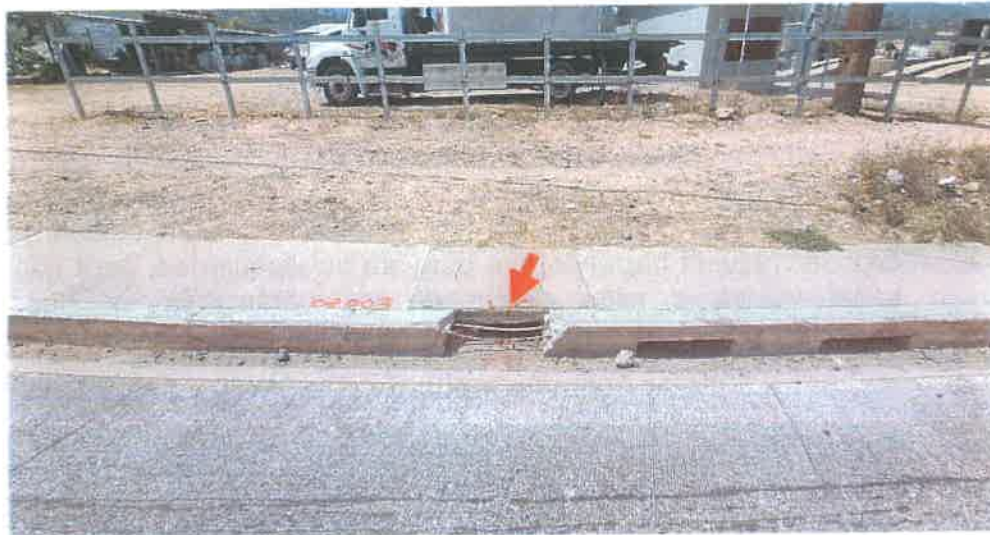
Bordillo Continuo dañado en el Km 0+003 L. D.

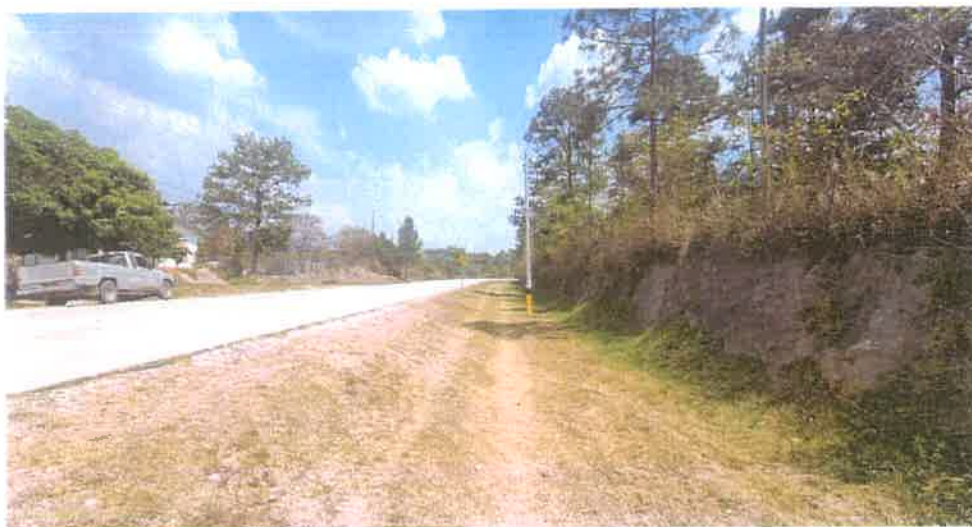
Toma del Derecho de Via del Km 64+940 L. I., se puede constatar que se mantiene la maleza dentro de los Terminos de Contrato.

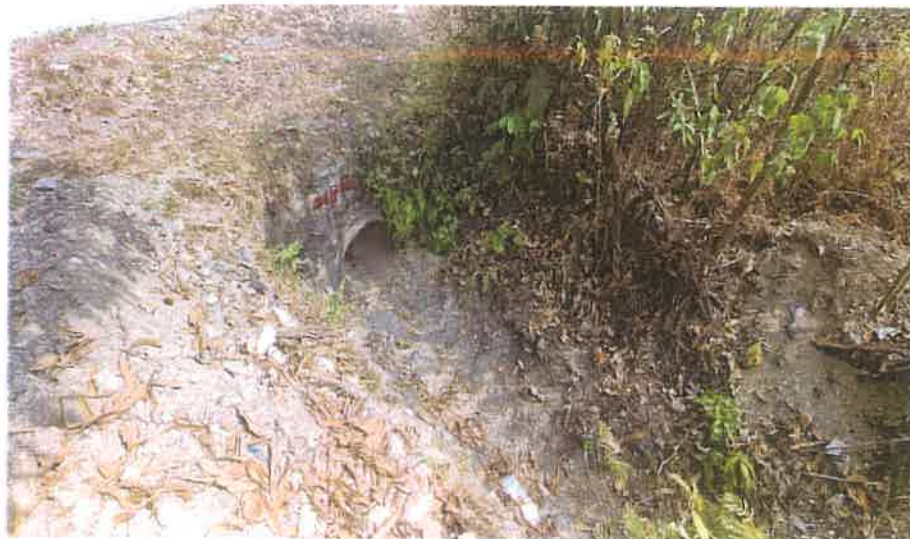
Toma en la salida de la Alcantarilla Transversal del Km 74+180, se puede observar que su canal de salida en condiciones de drenaje aceptables.

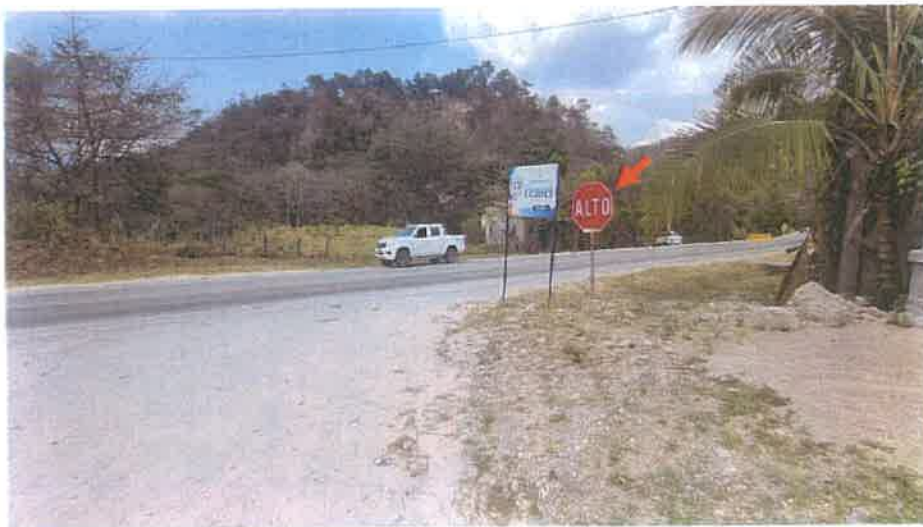
Toma de la Señal Vertical del km 81+181 L. I. donde se puede observar que se mantiene en buen estado.

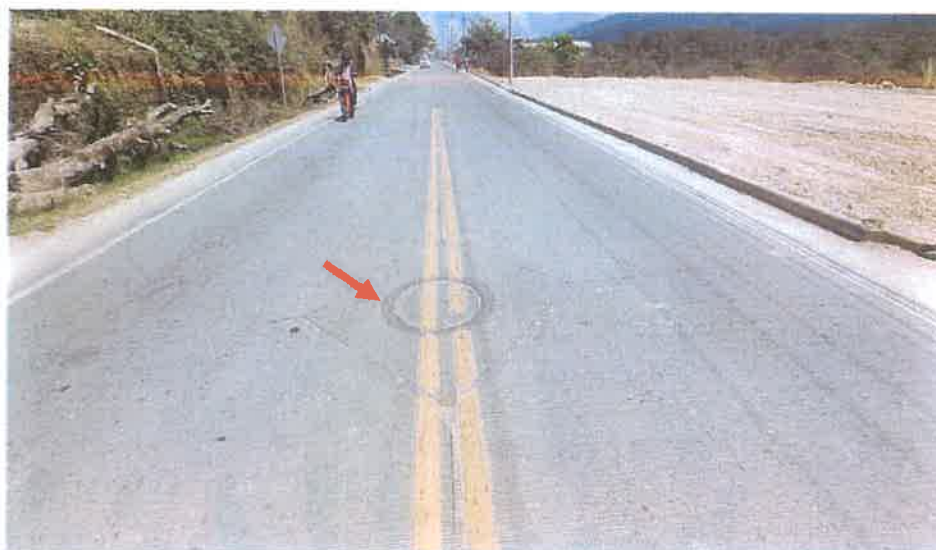
Pozo de Inspección construido en el Km 48+267 donde se puede observar que aun se mantiene en buen estado y sin problemas.

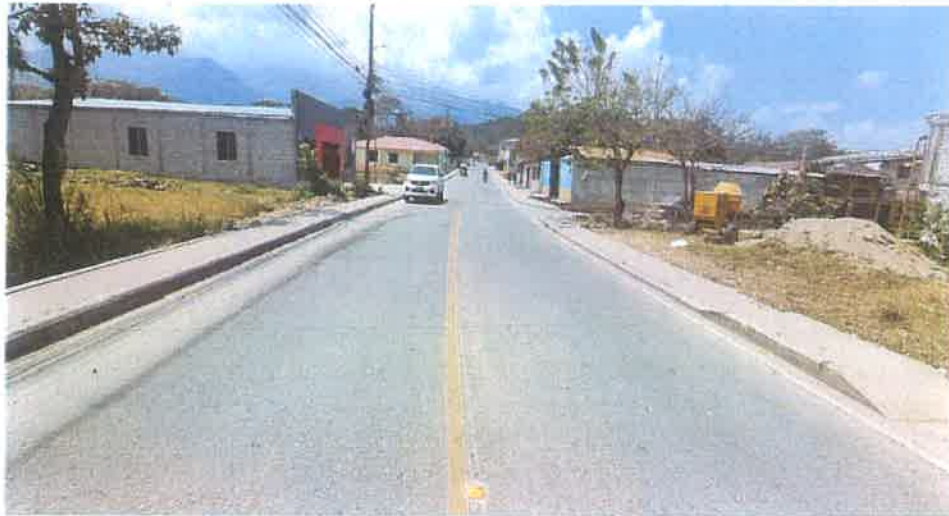
Imagen de la Pintura Termoplastica del Km 0+870 donde se puede observar que la de la línea central aun se mantiene en buen estado.

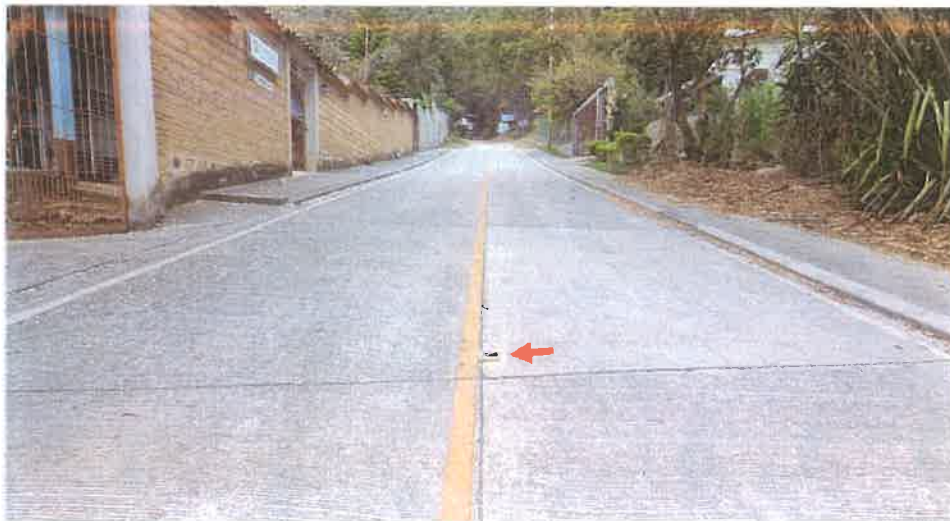
Toma en la Hombro Derecho del Km 5+437, donde se puede constatar que tanto la Pintura Termoplastica como las Vialitas de ese tramo se mantienen buen estado.
