Hacemos relación al Proyecto "REHABILITACIÓN DEL TRAMO CARRETERO SAN JUAN –GRACIAS, Y CONSTRUCCIÓN DEL TRAMO CARRETERO GRACIAS-CELAQUE, INCLUYE EL MANTENIMIENTO POR DIEZ (10) AÑOS". Suscrito entre Banco Ficohsa, y COALIANZA.

- a) Informe No. 104 elaborado por SAYBE Y ASOCIADOS (Julio 2025) de Supervisión del Mantenimiento Proyecto "Rehabilitación del tramo carretero San Juan – Gracias, y construcción del tramo carretero Gracias - Celaque, incluye el mantenimiento por diez (10) años"

PROYECTO: SUPERVISION DE LA REHABILITACION Y MANTENIMIENTO DEL TRAMO SAN JUAN-GRACIAS Y CONSTRUCCION DEL TRAMO CARRETERO GRACIAS-CELAQUE

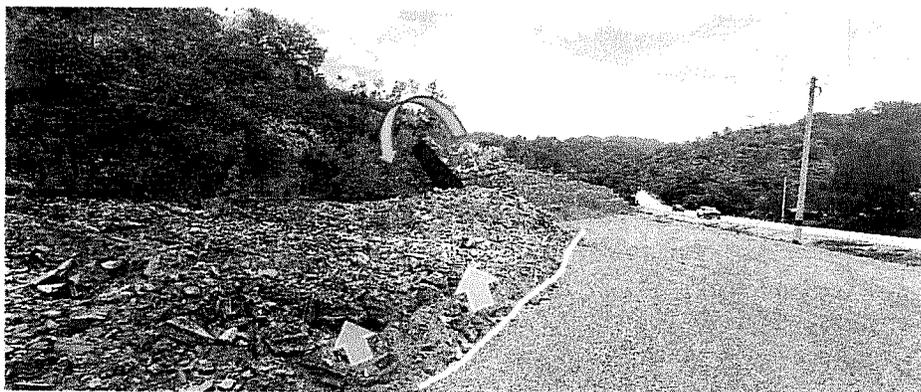
A inicios de mes produjo un movimiento en la zona de la Falla del Km 77 más específicamente en la zona de los Gaviones en el tramo del Km 77+420 L. I. provocando que los “gaviones” se volcaran hacia atrás y no hacia enfrente como normalmente se espera que suceda; se procedió a realizar una inspección de campo en toda la zona donde se realizaron los trabajos de reparación de la Falla del Km 77 como ser: talud, cuneta enchapada, plataforma, gaviones, accesos y principalmente la calzada de rodadura; todo con el propósito de constatar que a parte de los gaviones cual de los otros elementos había sufrido algún tipo de cambio o movimiento, confirmando que solo los gaviones habían sido objeto de daños por la grieta que se produjo. Se giró instrucciones al Contratista ETERNA para que procediera a la evaluación de los daños y que entregara un informe donde se explicara tanto al Comité Técnico como a la Supervisión del proyecto las posibles causas y solución a los daños sufridos como también un Cronograma de las actividades a desarrollar, el que debe mostrar fechas de inicio y finalización de los estudios y fecha de la entrega del Informe Final.

Toma de los gaviones que fueron volcados y el TN con un bordo a lo largo del pie de los gaviones

La Constructora ETERNA debe proceder a realizar una inspección de campo, recopilar información, realizar estudios para proceder a preparar un informe donde notifique al Comité Técnico los hallazgos y posibles soluciones al problema que se suscitó; dicho informe deberá contener la solución a los daños causados y medidas a tomar para futuros eventos.

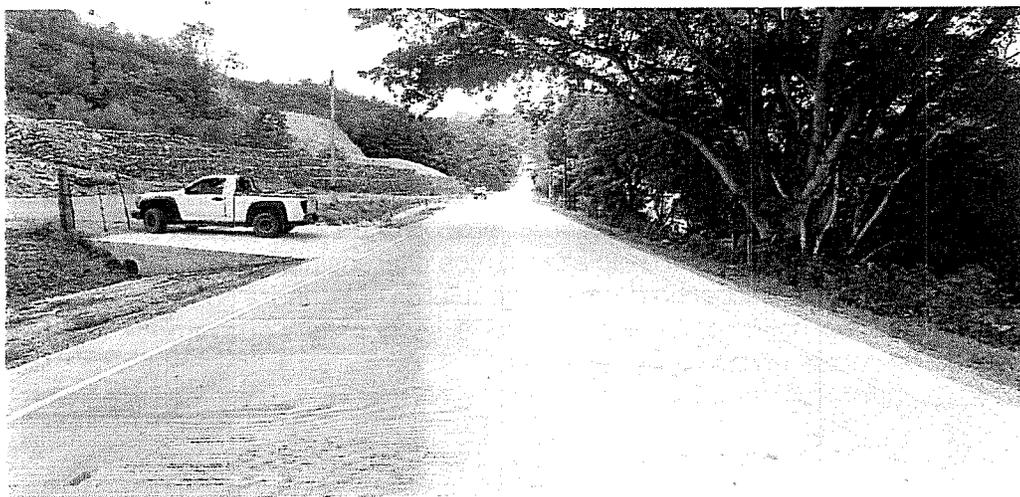
Panorámica de la Calzada de Rodadura en el tramo de la Falla del Km 77, donde se puede observar que se mantiene la circulación segura, se debe monitorear tanto calzada como talud y el funcionamiento del filtro que se construyó a lo largo de la cuneta

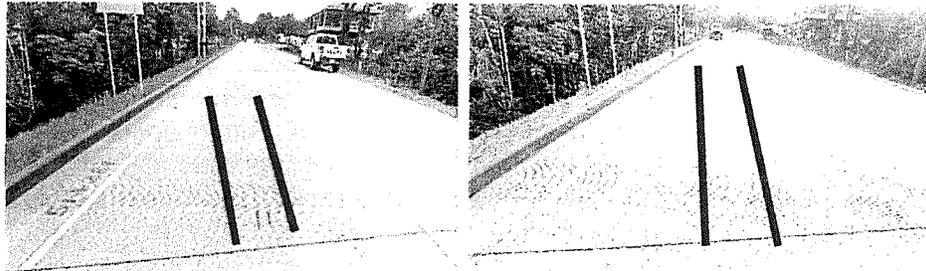
Grieta Sellada en tramo del Km 51+287 – 51+292 L. I.

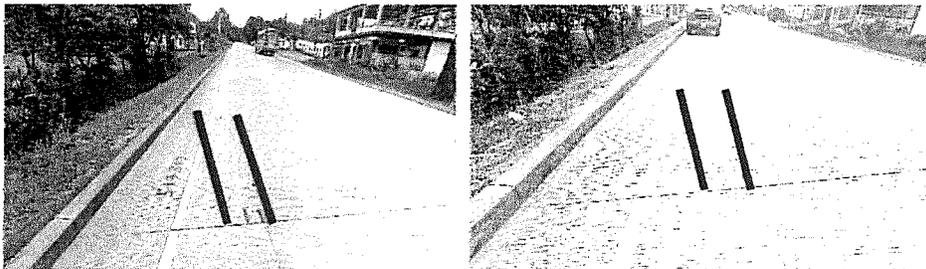
Grieta Sellada en tramo del Km 51+307 – 51+310 L. I.

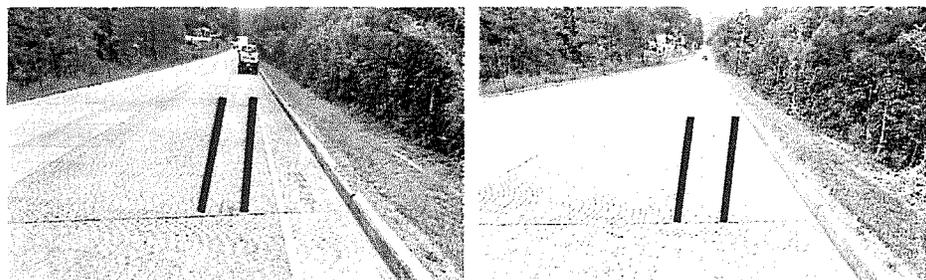
Grieta Sellada en tramo del Km 53+280 – 53+290 L. I.

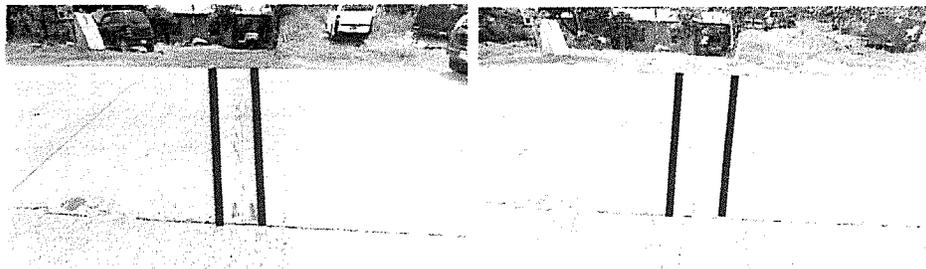
Grieta Sellada en el Km 65+210 L. D

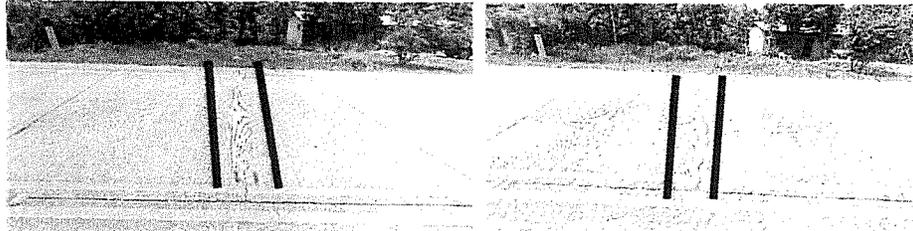
Grieta Sellada en el Km 65+229 L. D.

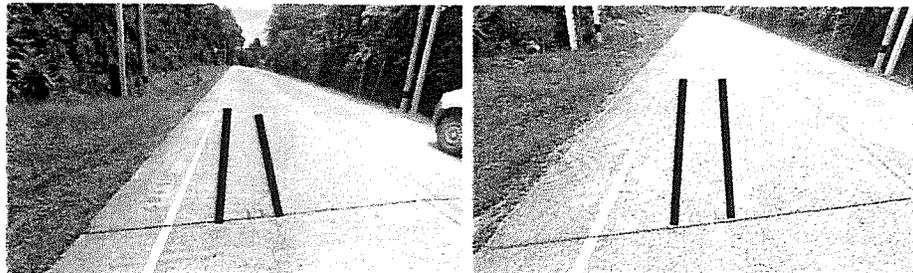
Grieta Sellada en tramo del Km 68+915 – 68+925 L. I.

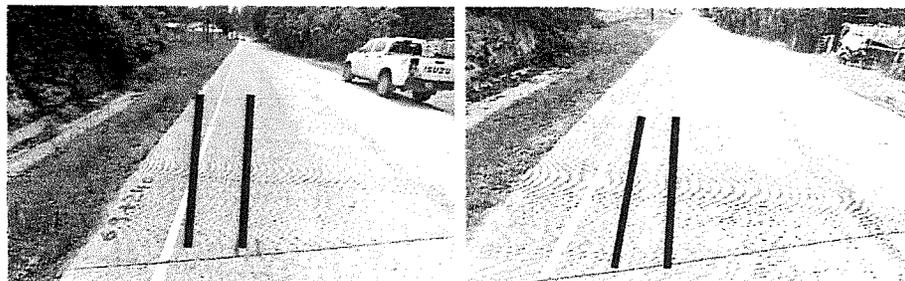
Grieta Sellada en tramo del Km 69+240 – 69+245 L. I.

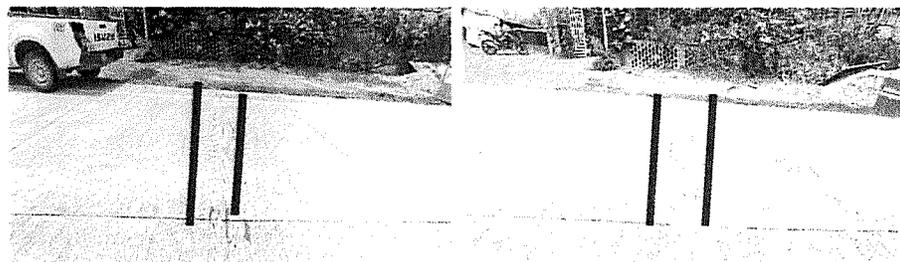
Grieta Sellada en el Km 69+243 A. L.

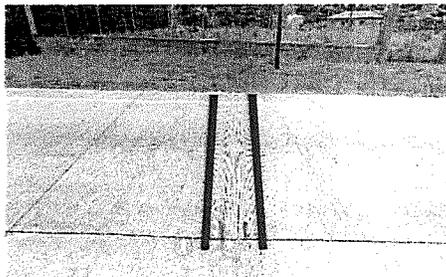
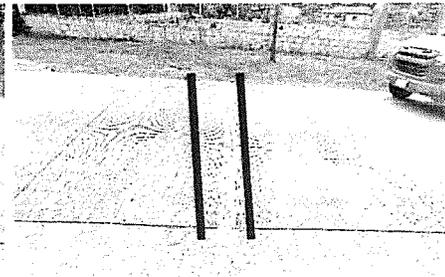
Grieta Sellada en el Km 69+275 L. I.

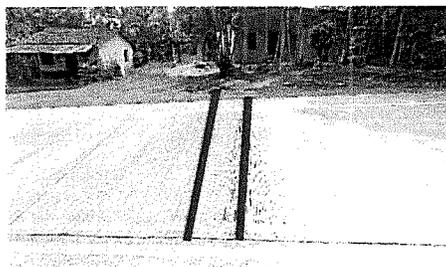
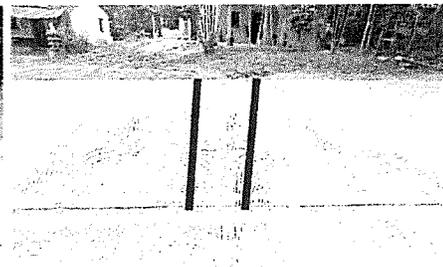
Grieta Sellada en el Km 70+868 L. I.

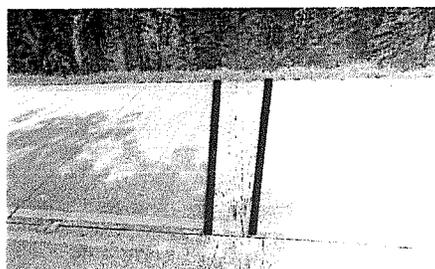
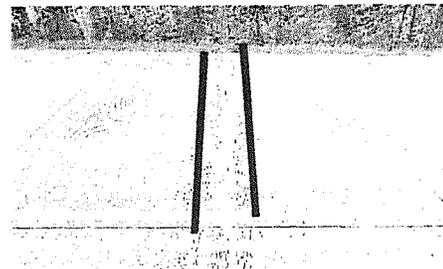
Grieta Sellada en el Km 70+872 L. D.

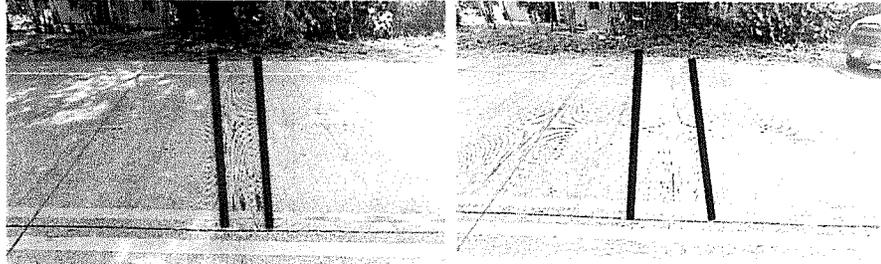
Grieta Sellada en el Km 70+882 L. I.

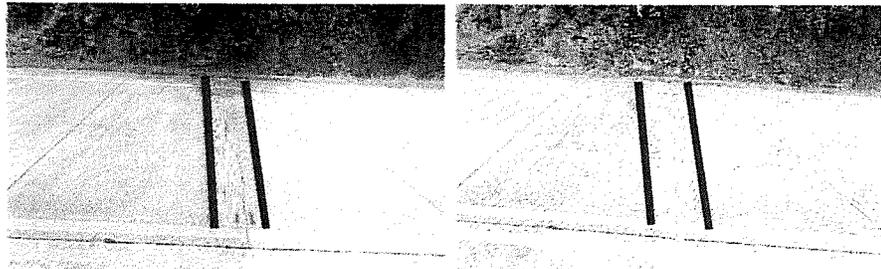
Grieta Sellada en el Km 70+912 L. D.

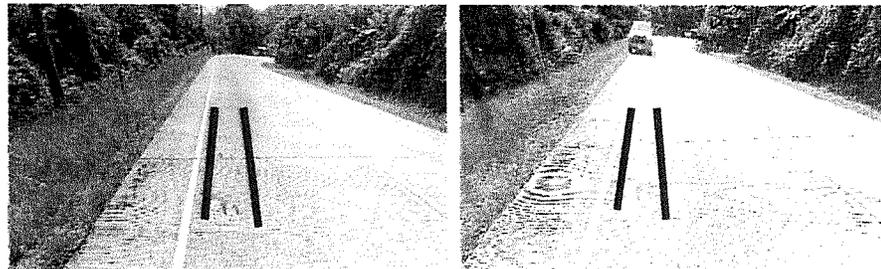
Grieta Sellada en tramo del Km 75+259 – 75+265 L. I.

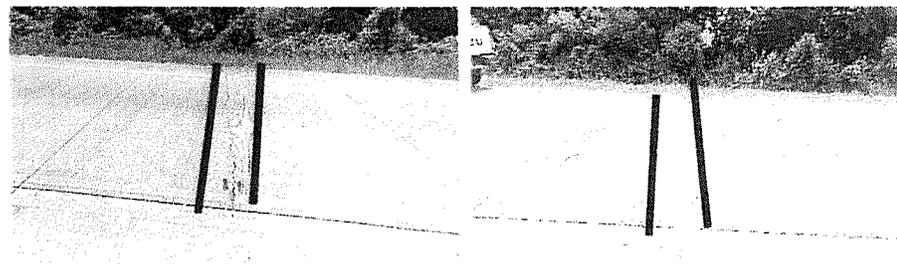
Grieta Sellada en el Km 75+282 L. I.

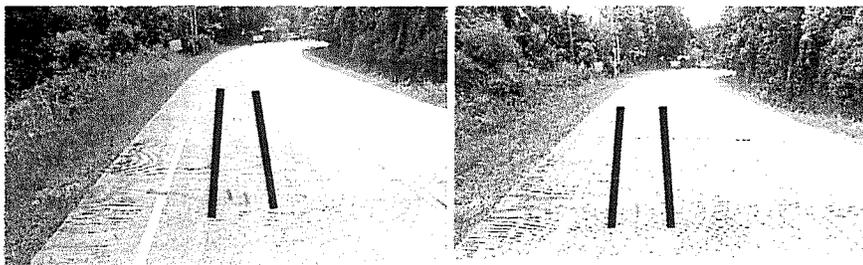
Grieta Sellada en tramo del Km 75+292 – 75+300 L. I.

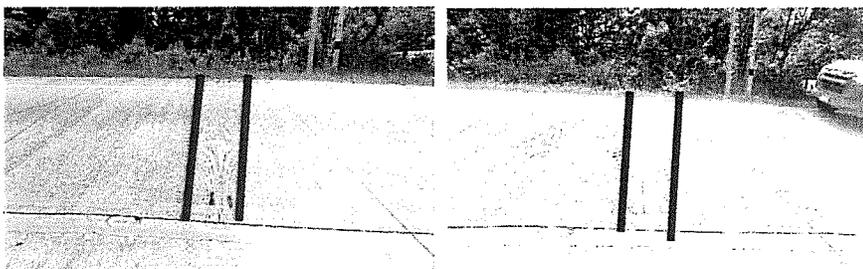
Grieta Sellada en el Km 75+308 L. I.

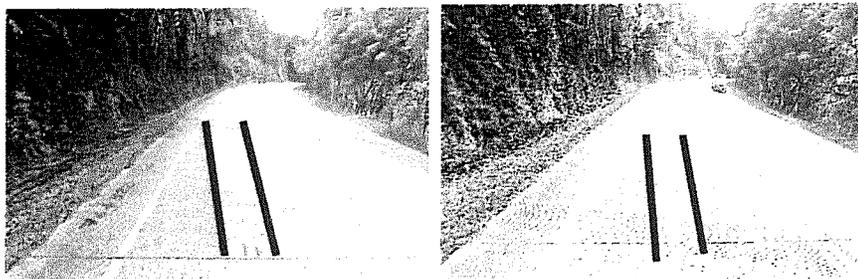
Grieta Sellada en tramo del Km 76+322 – 76+340 L. I.

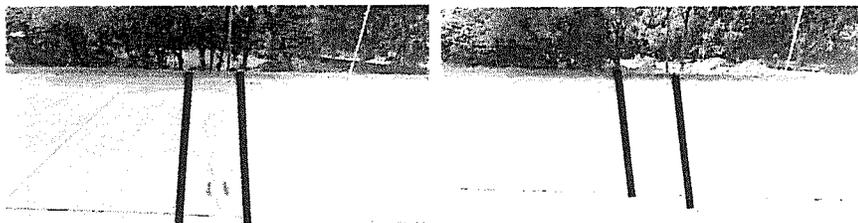
Grieta Sellada en el Km 81+038 L. D.

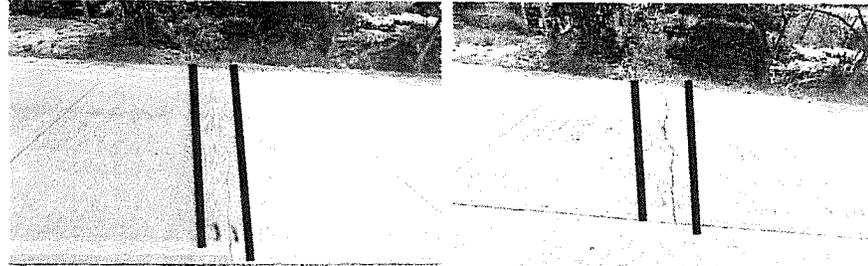
Grieta Sellada en el Km 81+408 L. I.

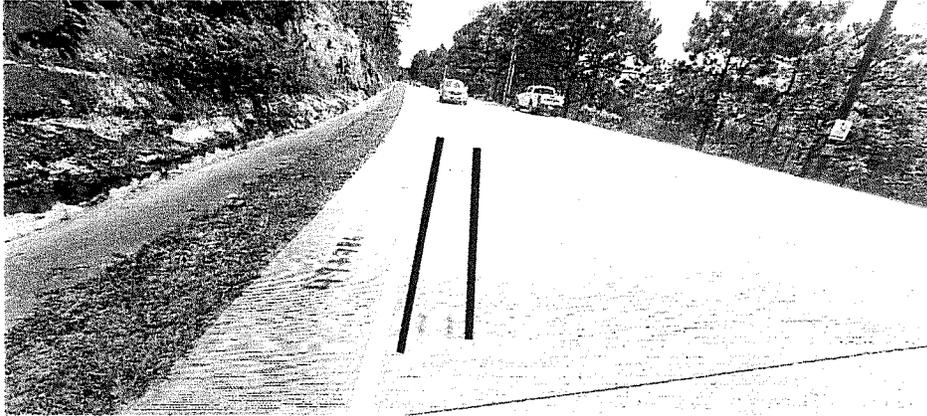
Sellar Grieta en tramo del Km 49+786 – 49+796 L. I.

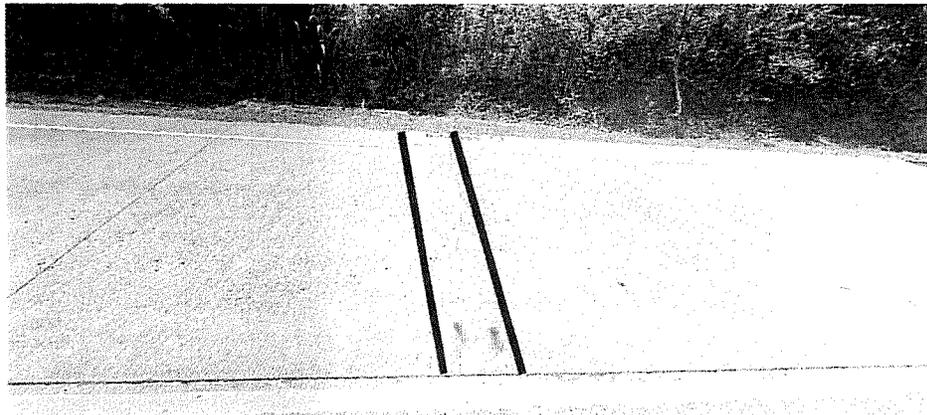
Sellar Grieta en el Km 52+539 L. I.

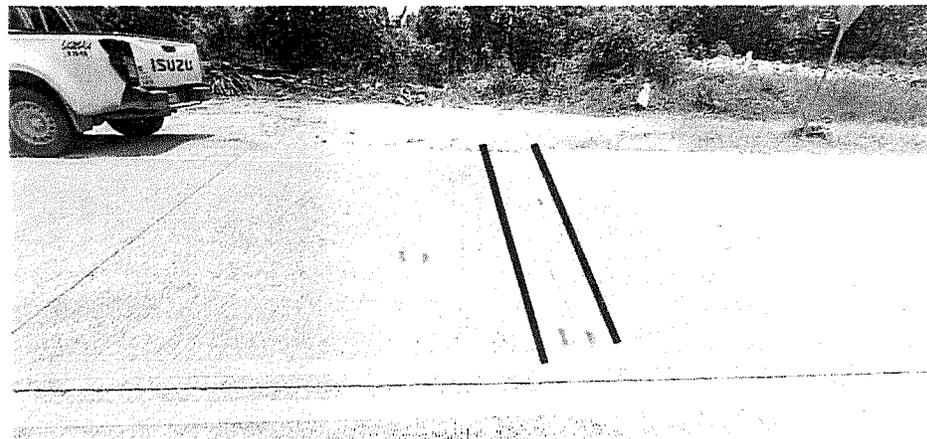
Sellar Grieta en el Km 52+828 L. I.

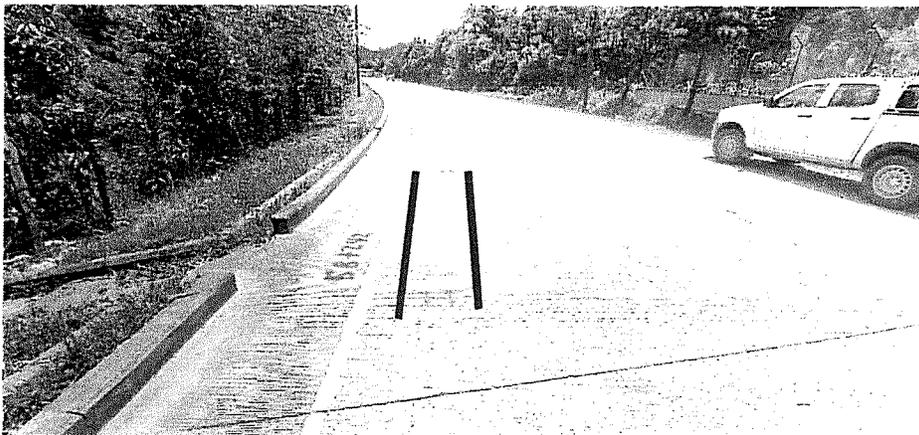
Sellar Grieta en tramo del Km 58+242 – 58+251 L. I.

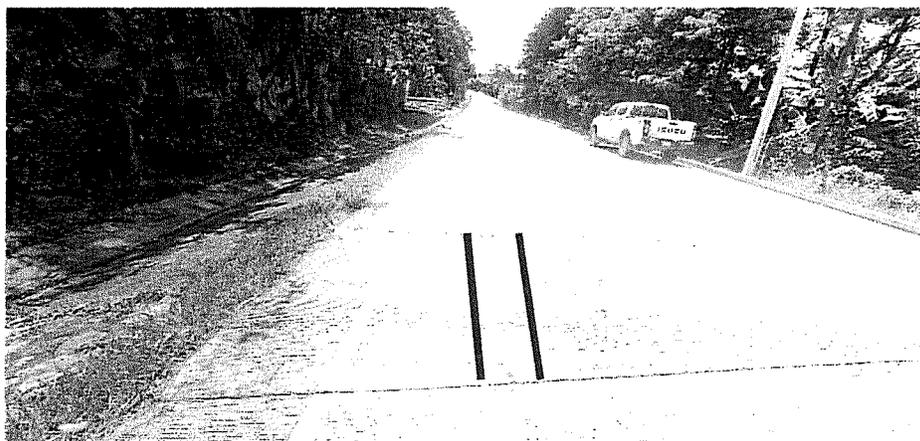
Sellar Grieta en tramo del Km 72+145 – 72+152 L. I.

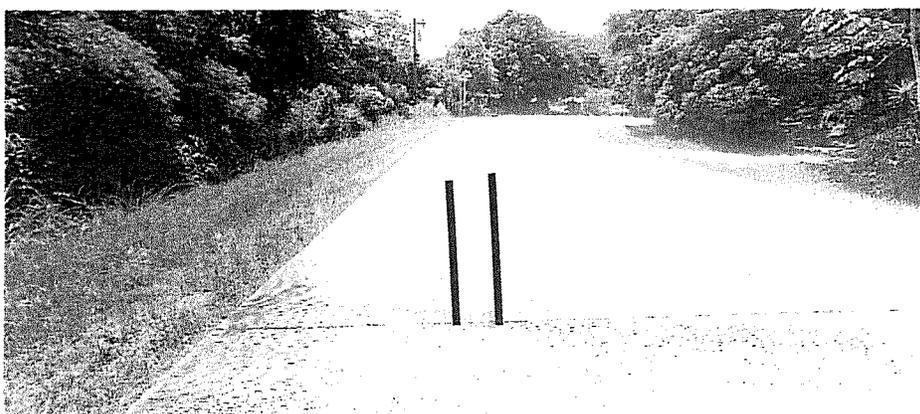
Sellar Grieta en tramo del Km 75+275 – 75+282 L. I.

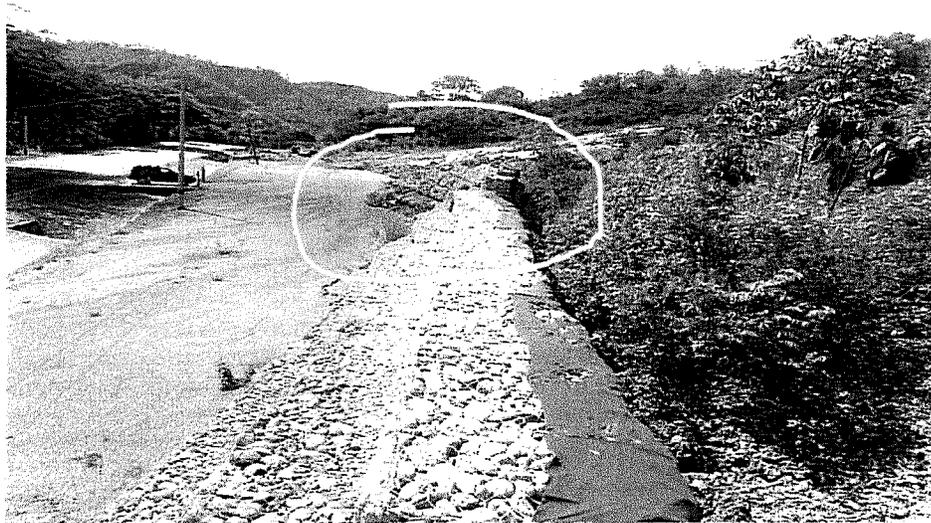
Toma de la zona de los “gaviones” que se construyeron, se puede observar al fondo el tramo de “gaviones” que resultó afectado por la “falla”, el cual fue levantado desde su base y en el solo se observa una “grieta” en el sentido longitudinal.

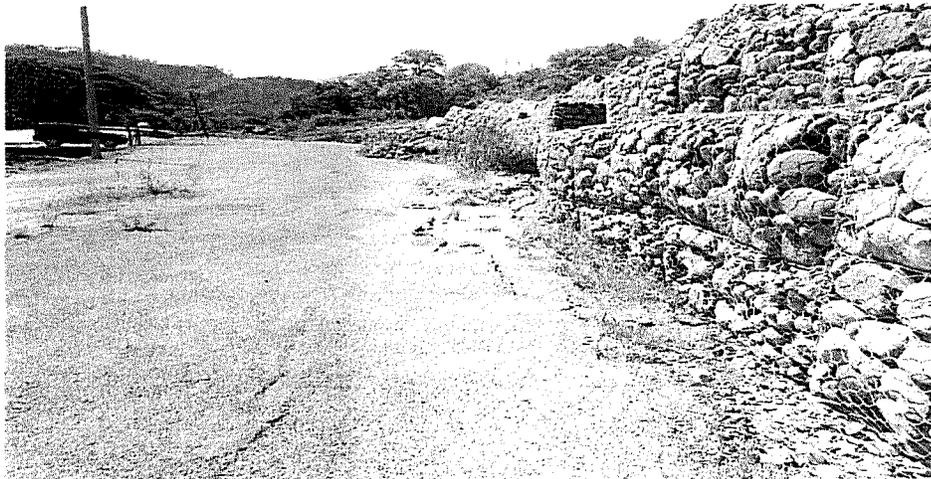
Toma del tramo de “gaviones” que no fue afectado por la “falla” ya que se observa que están en pie y alineados, pero si se observa una “grieta” a todo lo largo en su parte frontal

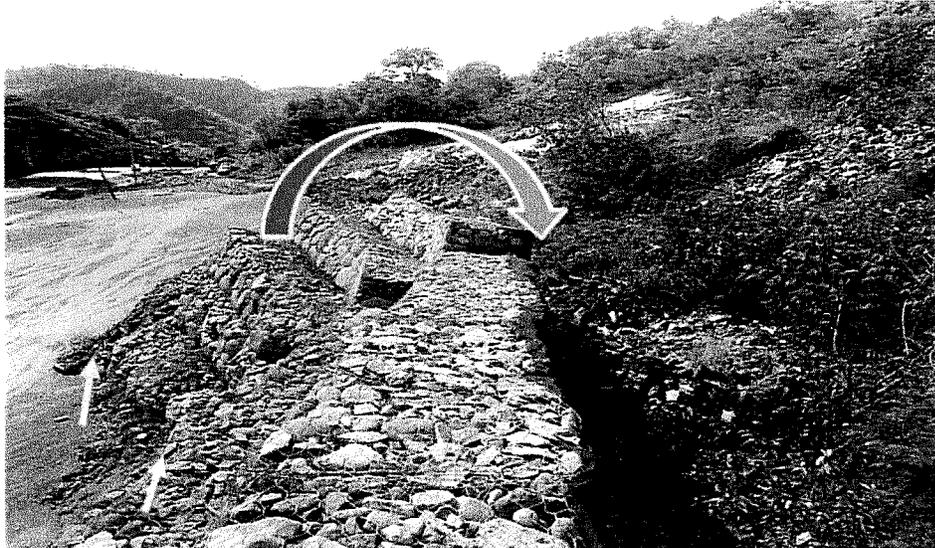
Toma donde se puede observar que producto de la sub-presión que se generó, los “gaviones” fueron levantados de su base y girados en el sentido horario; este tramo es el que se recomienda reparar y reconstruirlo delante de la zona fallada, se esperará el informe de sus geotecnistas

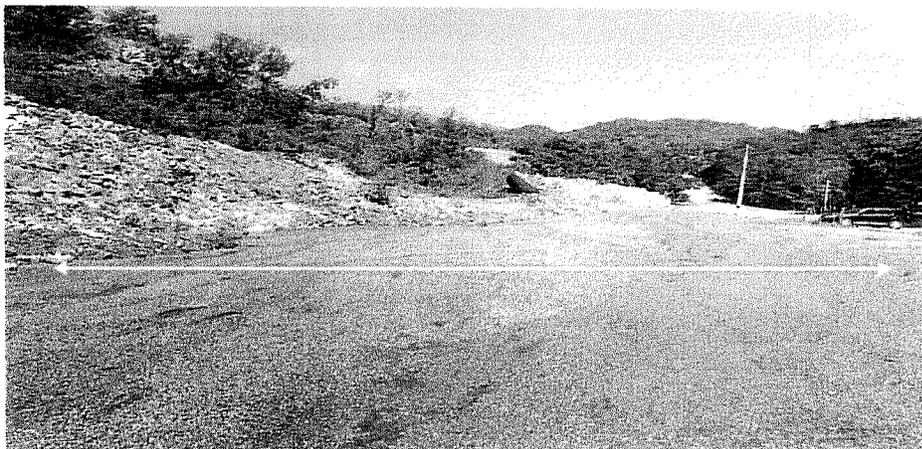
Toma del pie del Talud y predio que se niveló y cubrió con un “sello asfáltico” para prevenir la filtración de agua y por ende la saturación de toda la masa de tierra comprendida en el “arco” de la Falla del Km 77 durante las lluvias de las Tormentas Tropicales ETA e IOTA; se puede confirmar que al menos en lo que se muestra la imagen no hay ningún asentamiento por lo que el “arco” de la “falla” se quedó antes de la carretera no afectándola, será en nuestra visita que se confirmará si hubo o no hubo movimientos en la calzada

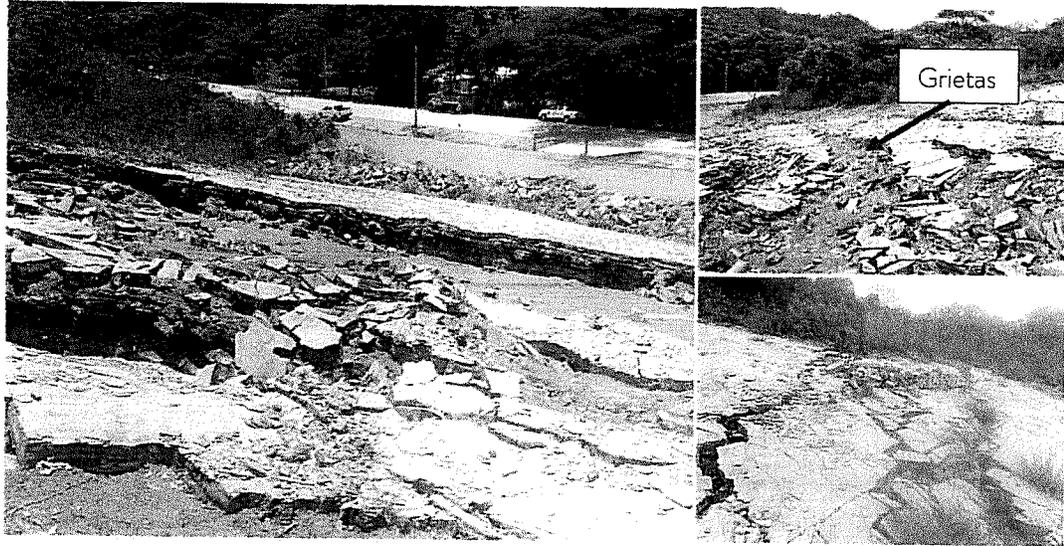
Ilustración 1-3. Grietas nuevas en el talud.

Durante la visita realizada, se observó la aparición de nuevas grietas a lo largo del talud, así como en las partes superiores del mismo. este tipo de aperturas facilita la infiltración de agua, lo que puede generar que se debilité aún más el suelo de la zona y aumentar el riesgo de que ocurran nuevos deslizamientos.

1. No se recomienda tocar o mover tanto los gaviones desplazados, como los detritos de roca al pie del talud, la remoción de estos materiales puede acelerar los movimientos en el talud.
2. Es necesario realizar un levantamiento topográfico de la zona, incluyendo el levantamiento de todas las grietas del talud. Se recomienda que dicho levantamiento abarque un área aproximada como la de la siguiente figura.

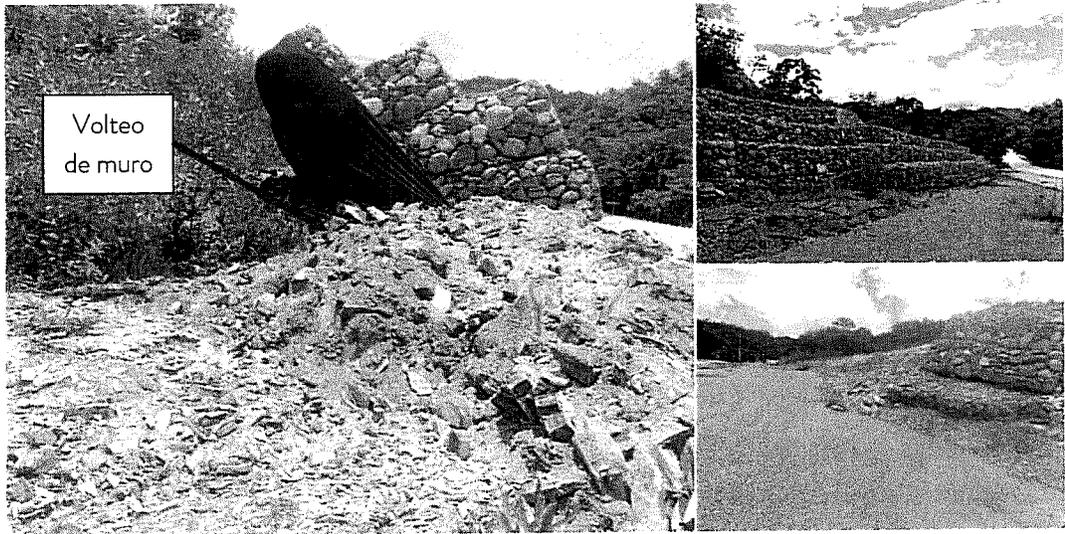
Ilustración 1-4. Muro de gaviones con levantamiento en la base.

Aquí es importante mencionar que los movimientos y deformaciones se concentran en el talud y de momento no se observa evidencia que haya afectado la carretera ni sus obras conexas.

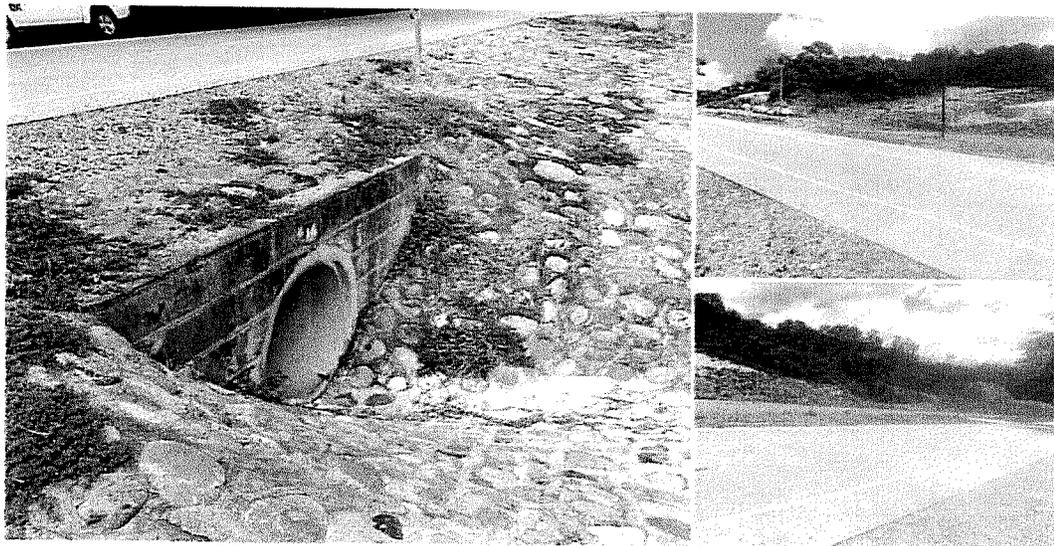
Ilustración 1-6. Obras conexas al talud.

Durante la visita técnica se evaluaron también las condiciones actuales del tramo carretero y sus obras conexas. En la inspección no se observaron grietas, fisuras, asentamientos ni ningún tipo de daño estructural en el tramo de la carretera. A pesar de los movimientos registrados en el talud, esta vía se encuentra en buen estado, con su superficie de rodadura estable e intacta. Del mismo modo, el sistema de drenaje superficial compuesto por cunetas laterales y drenajes de evacuación permanece funcionales. No se evidenciaron obstrucciones, colapsos ni arrastre excesivo de material, lo que indica que continúa cumpliendo su función de conducción adecuada de aguas pluviales.

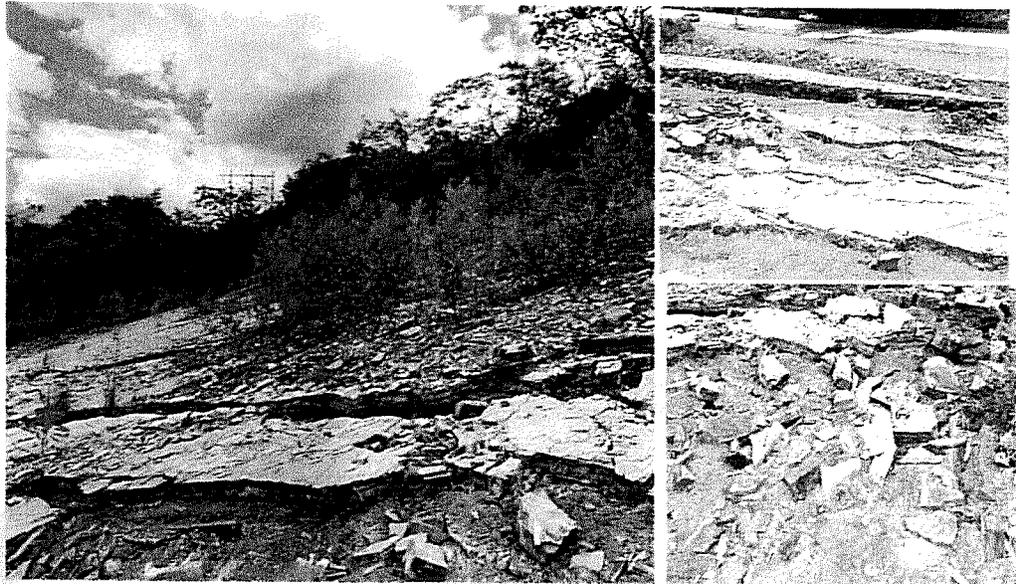
Ilustración A.1-12. Vista de las grietas en la zona rocosa del talud.

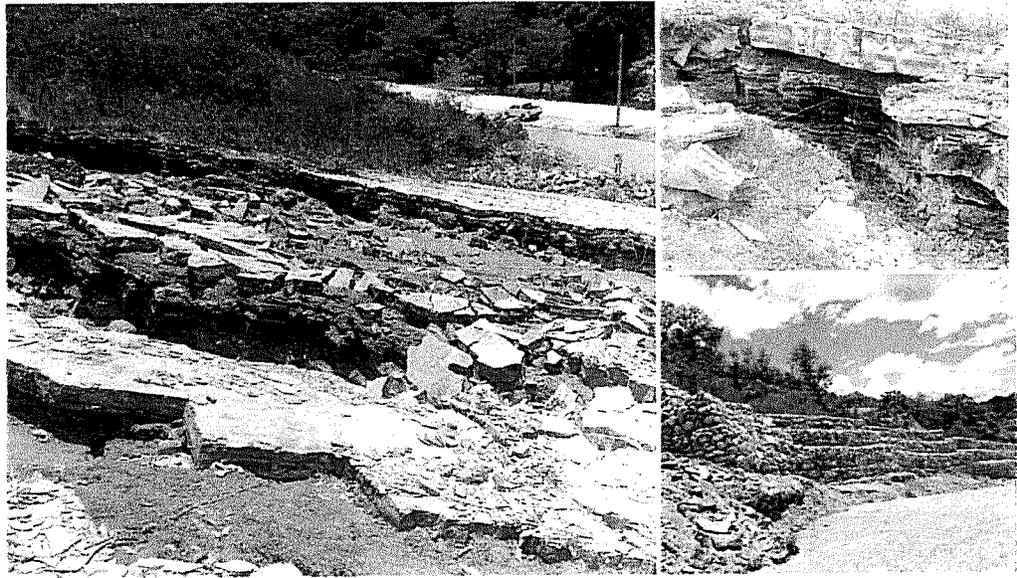
Ilustración A.1-13. Vista del levantamiento generado en el talud.
