# CORREDOR LOGÍSTICO

## **INFORME DE PROYECTO CORRESPONDIENTE AL MES DE JULIO DE 2026**

### **GERENCIA TECNICA**

**NOMBRE DEL PROYECTO:** Corredor Logístico Goascorán-Villa de San Antonio y Tegucigalpa-San Pedro Sula-Puerto Cortés.

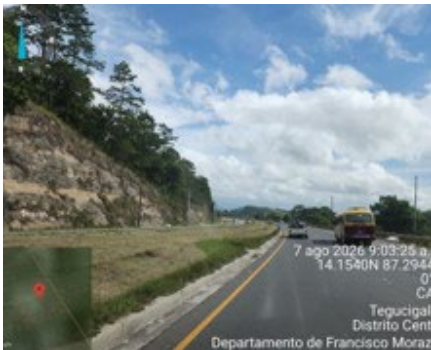
| | <p>Vista del tramo comprendido entre los km 16 y 19, donde se observan labores recientes de chapeo y control de vegetación en la mediana.</p> |

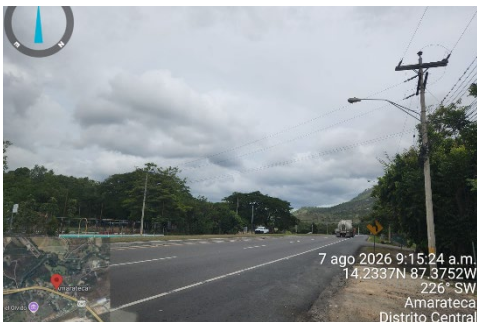
| | <p>Vista del tramo comprendido entre los km 16 y 19, donde se observan labores recientes de chapeo y control de vegetación en la mediana.</p> |

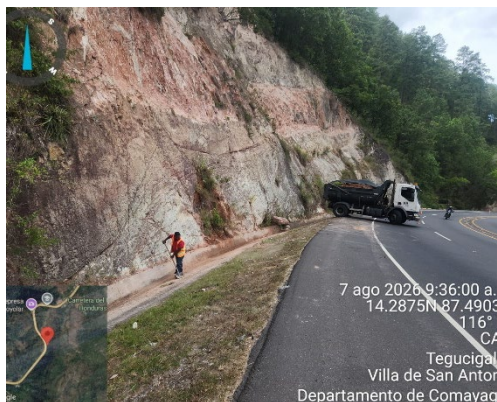
**Retiro de material producto de derrumbe y limpieza del área de cuneta entre los km 46 y 47, mediante equipo y personal de campo.**

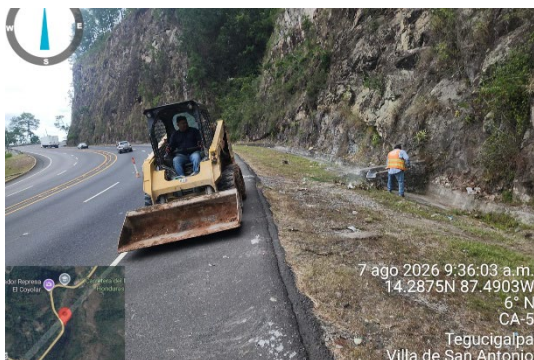
**Retiro de material producto de derrumbe y limpieza del área de cuneta entre los km 46 y 47, mediante equipo y personal de campo.**

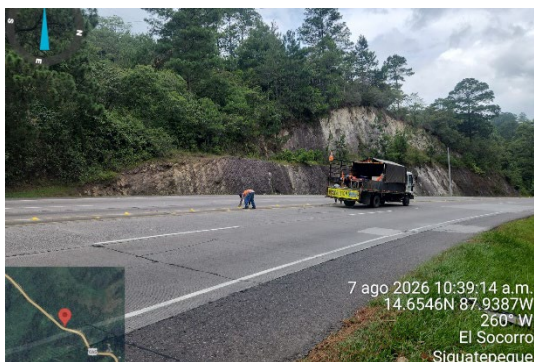
**Actividad de recolocación de boyas en la división central del tramo de cuatro carriles, entre los km 131 y 132.**

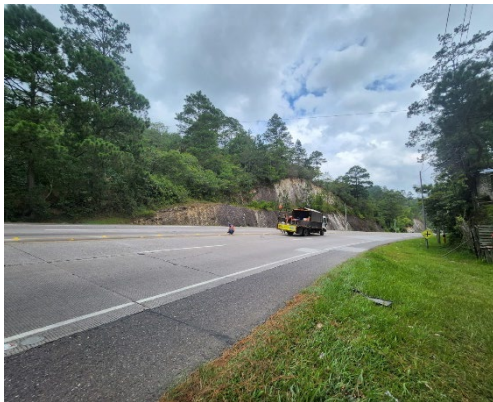
Actividad de recolocación de boyas en la división central del tramo de cuatro carriles, entre los km 131 y 132.

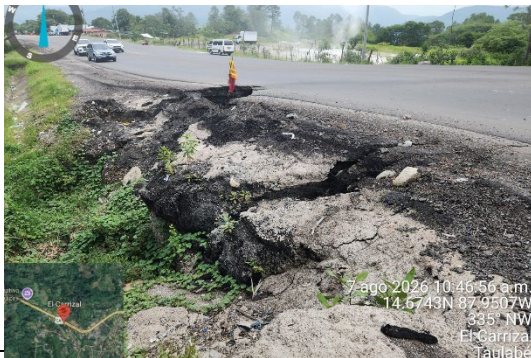
En el km 134+500 se constató que continúan las labores de mantenimiento en el sector de la falla geológica; no obstante, la superficie de rodadura aún presenta hundimientos y deformaciones perceptibles durante el tránsito vehicular.

**Tramo: Siguatepeque – Taulabé (113+300-138+900) 25.60 Km.**  
Se observó la presencia de personal y equipo de la empresa consultora GEOCONSULT, para los estudios de suelos de la falla geológica ubicada en el km 134+500, en comunidad de El Carrizal, Taulabé. se observó actividades por parte del Concesionario, como ser fresado de calzada y colocación de recapa de asfalto en áreas con deterioro en trocha izquierda.

Vista general de la superficie de rodadura en el sector de la falla del km 134+500. Se aprecia una zona asfaltada con deformaciones cuya geometría puede resultar poco evidente para el usuario al aproximarse.

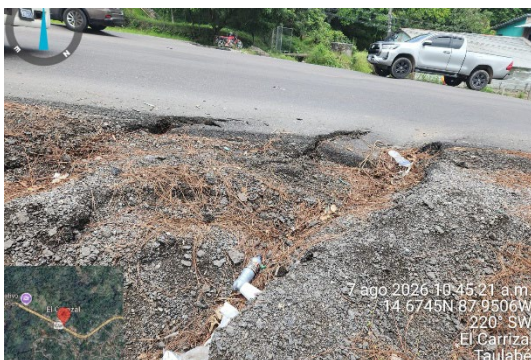
Vista general de la superficie de rodadura en el sector de la falla del km 134+500. Se aprecia una zona asfaltada con deformaciones cuya geometría puede resultar poco evidente para el usuario al aproximarse.

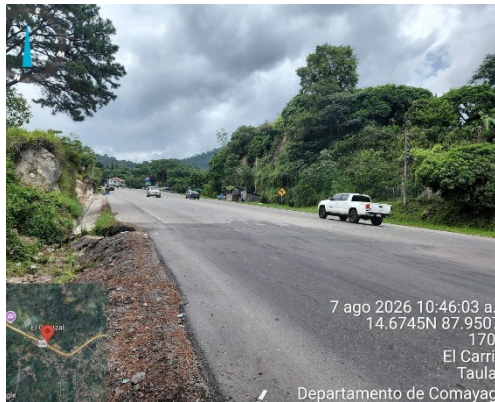
Vista general de la superficie de rodadura en el sector de la falla del km 134+500. Se aprecia una zona asfaltada con deformaciones cuya geometría puede resultar poco evidente para el usuario al aproximarse.

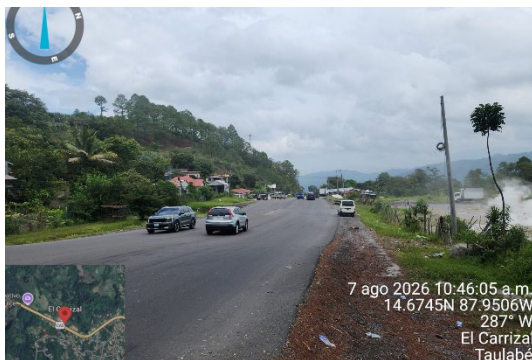
Vista general de la superficie de rodadura en el sector de la falla del km 134+500. Se aprecia una zona asfaltada con deformaciones cuya geometría puede resultar poco evidente para el usuario al aproximarse.

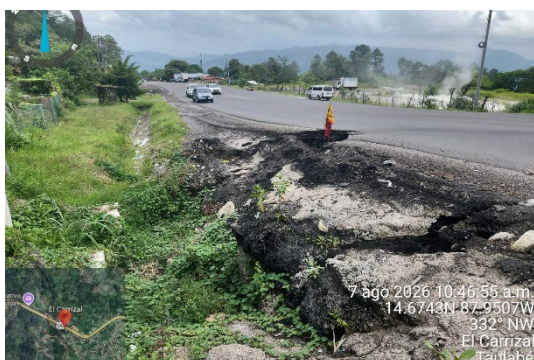
Detalle de uno de los sectores con deterioro y pérdida de material asociados a la falla del km 134+500, próximo al área de circulación vehicular.

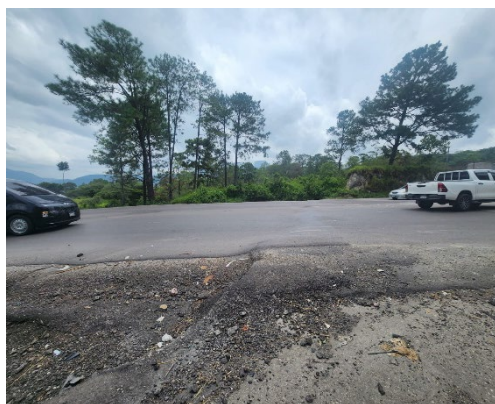
Vista general de la superficie de rodadura en el sector de la falla del km 134+500. Se aprecia una zona asfaltada con deformaciones cuya geometría puede resultar poco evidente para el usuario al aproximarse.

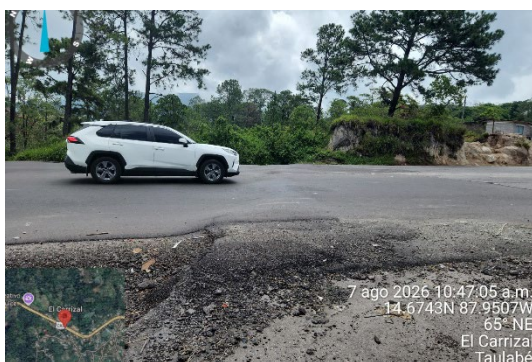
Vista general de la superficie de rodadura en el sector de la falla del km 134+500. Se aprecia una zona asfaltada con deformaciones cuya geometría puede resultar poco evidente para el usuario al aproximarse.

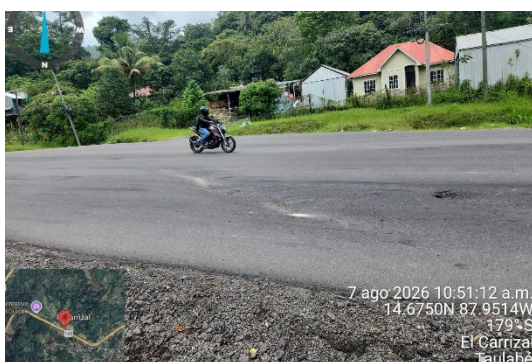
Vista general de la superficie de rodadura en el sector de la falla del km 134+500. Se aprecia una zona asfaltada con deformaciones cuya geometría puede resultar poco evidente para el usuario al aproximarse.

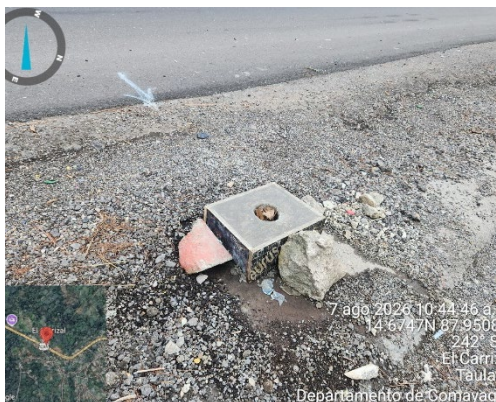
Base construida en el sector del km 134+500 para la posterior instalación de señalización vertical.

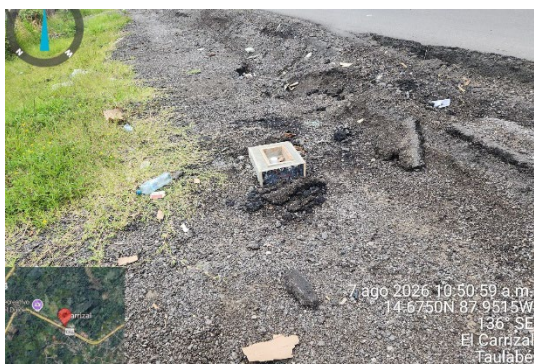
Base construida en el sector del km 134+500 para la posterior instalación de señalización vertical.

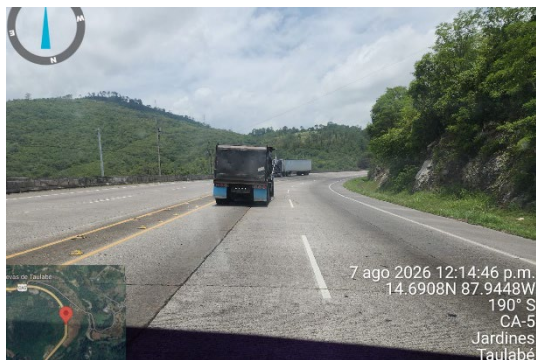
Vista de juntas y fisuras observadas en la superficie de rodadura en el sector aproximado de los km 129-130, sentido San Pedro Sula – Tegucigalpa.

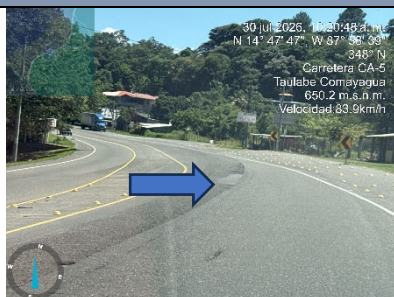
Se observa uno de los puntos que están pendientes de ampliación a 4 carriles en la zona del lago de Yojoa con apariciones de baches.

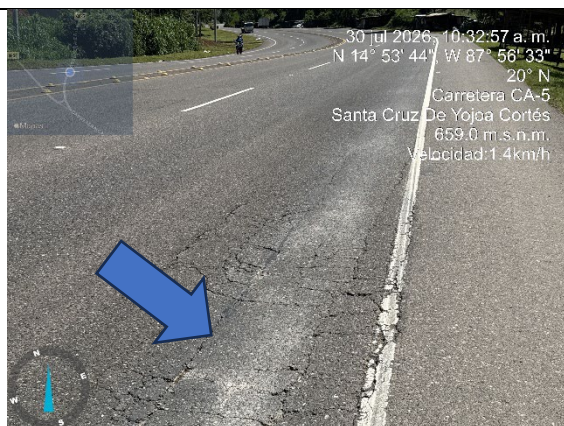
En tramo cercano a desvío a la comunidad de Santa Cruz de Yojoa se observo un ahuellamiento en el carril externo (Coordenadas en la imagen)

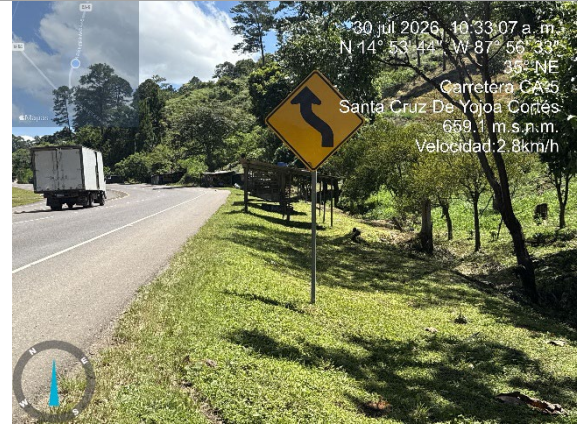
| <p> 30 jul 2026, 10:33:07 a. m.<br/> N 14° 53' 44" W 87° 56' 33"<br/> 35° NE<br/> Carretera CA-5<br/> Santa Cruz De Yojoa Cortés<br/> 669.1 m.s.n.m.<br/> Velocidad: 2.8 km/h </p> | <p>Se observa la señalización vertical en buenas condiciones y el derecho de vía completamente limpio</p> |

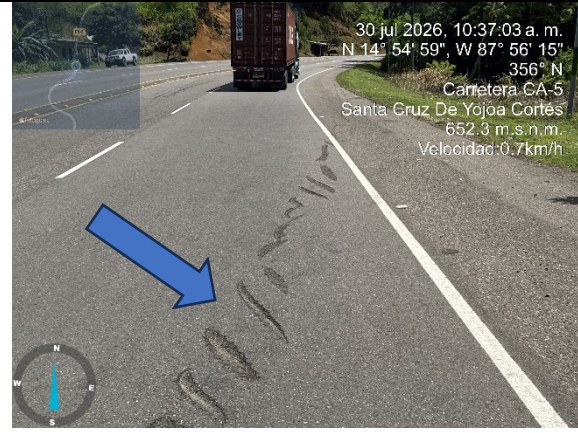
| <p> 30 jul 2026, 10:37:03 a. m.<br/> N 14° 54' 59" W 87° 56' 15"<br/> 356° N<br/> Carretera CA-5<br/> Santa Cruz De Yojoa Cortés<br/> 652.3 m.s.n.m.<br/> Velocidad: 0.7 km/h </p> | <p>Se observa desprendimiento superficial localizado del pavimento con características aparentes de daño por impacto o abrasión mecánica.</p> |

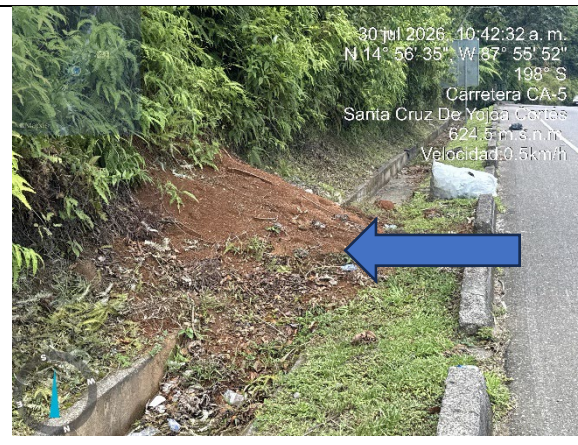
| <p> 30 jul 2026, 10:42:32 a. m.<br/> N 14° 56' 35" W 87° 55' 52"<br/> 198° S<br/> Carretera CA-5<br/> Santa Cruz De Yojoa Cortés<br/> 624.5 m.s.n.m.<br/> Velocidad: 0.5 km/h </p> | <p>Se observa un micro derrumbe sobre cuneta enchapada lado derecho de la carretera.</p> |

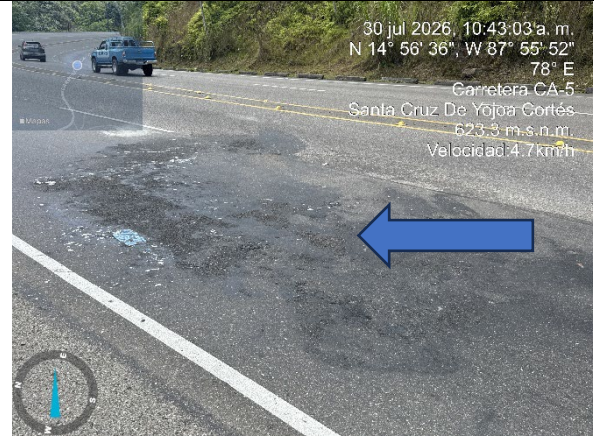
| <p>30 jul 2026, 10:43:03 a. m.<br/>N 14° 56' 36", W 87° 55' 52"<br/>78° E<br/>Carretera CA-5<br/>Santa Cruz De Yojoa Cortés<br/>623.3 m.s.n.m.<br/>Velocidad: 4.7 km/h</p> | <p>Deterioro de la carpeta de rodadura provocado por exposición a altas temperaturas a causa de un incendio vehicular. Se observa calcinación del ligante asfáltico, pérdida total de cohesión del agregado, descascaramiento y agrietamiento térmico</p> |

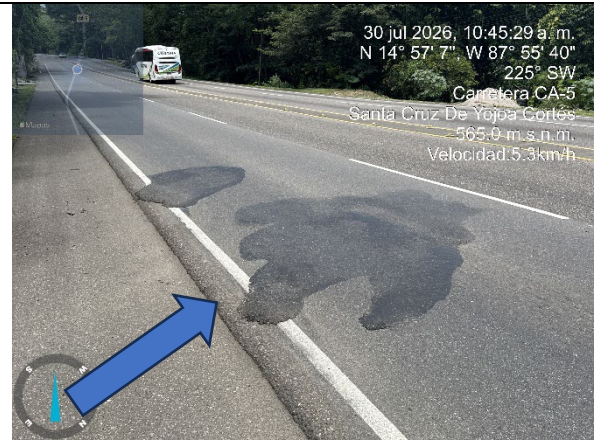
| <p>30 jul 2026, 10:45:29 a. m.<br/>N 14° 57' 7", W 87° 55' 40"<br/>225° SW<br/>Carretera CA-5<br/>Santa Cruz De Yojoa Cortés<br/>565.0 m.s.n.m.<br/>Velocidad: 5.3 km/h</p> | <p>Se observa una acumulación irregular y abultada de material asfáltico (rebaba / derrame de asfalto) sobre la carpeta de rodadura en el carril externo.</p> |

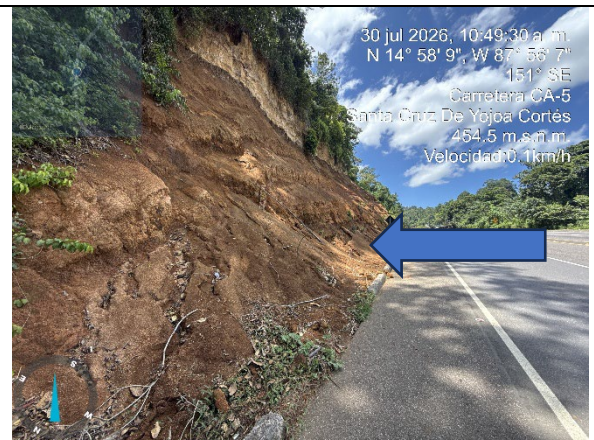
| <p>30 jul 2026, 10:49:30 a. m.<br/>N 14° 58' 9", W 87° 56' 7"<br/>151° SE<br/>Carretera CA-5<br/>Santa Cruz De Yojoa Cortés<br/>454.5 m.s.n.m.<br/>Velocidad: 0.1 km/h</p> | <p>Se observa un derrumbe sobre cuneta enchapada lado derecho de la carretera.</p> |

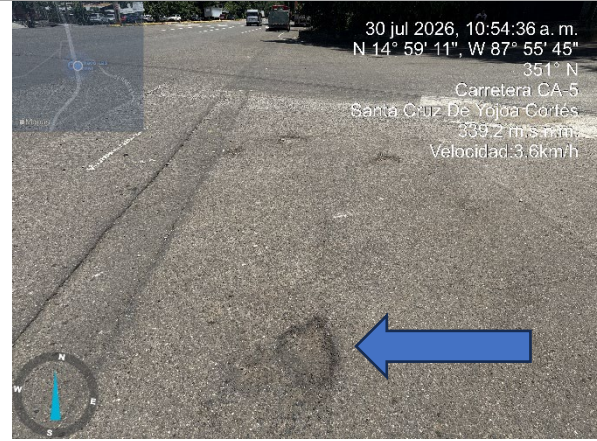
| | <p>Se observan baches localizados en el acceso a la comunidad de Santa Cruz de Yojoa en el acceso así como en el carril de desaceleración para este acceso.</p> |

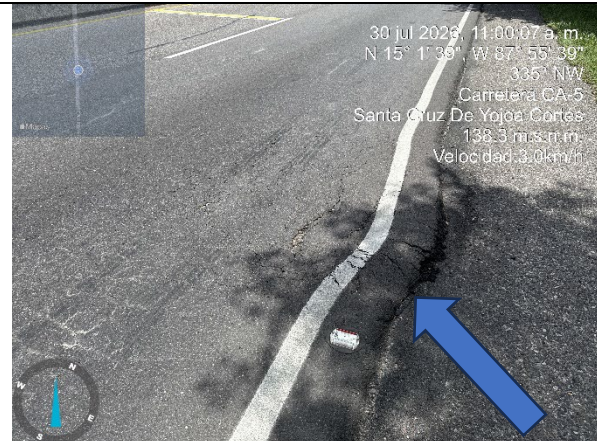
| | <p>Se observa un fuerte ahuellamiento en el carril externo el cual presenta cuero de lagarto y el desplazamiento de material asfáltico km 183+520 LD.</p> |

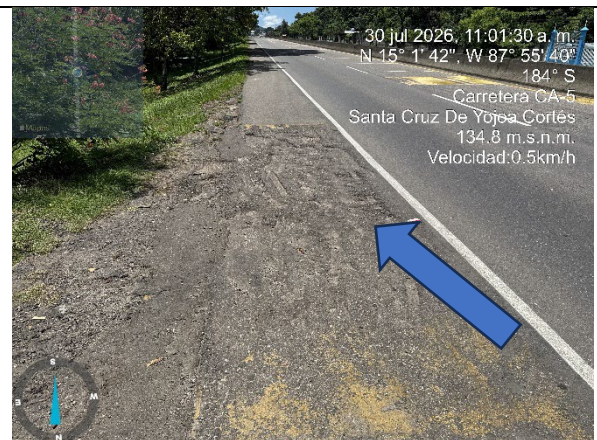
| | <p>Se observa hombro dañado con aparentes peladuras y pérdidas de agregados km 183+520 LD</p> |

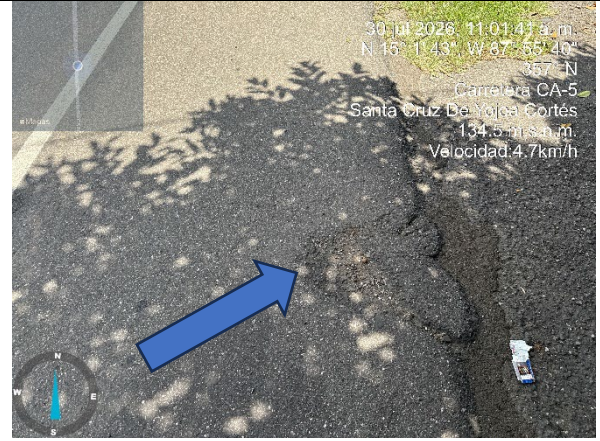
| | <p>Se observa bache en el Hombro el cual se encuentra en el extremo y al faltarle confinamiento al asfalto se desprendió completamente</p> |

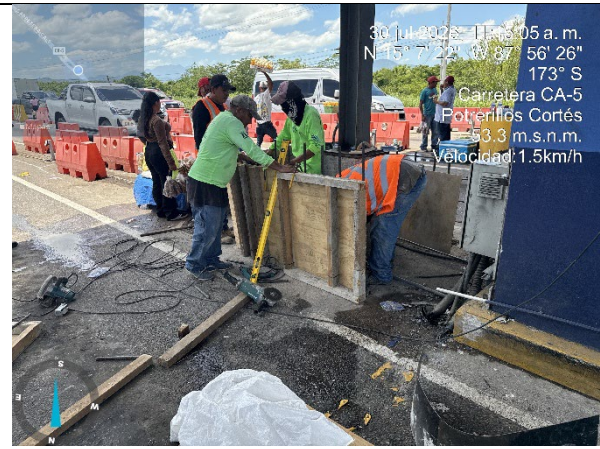
| | <p>Se observa construcción de barreras de protección en las casetas de peajes de Caracol</p> |

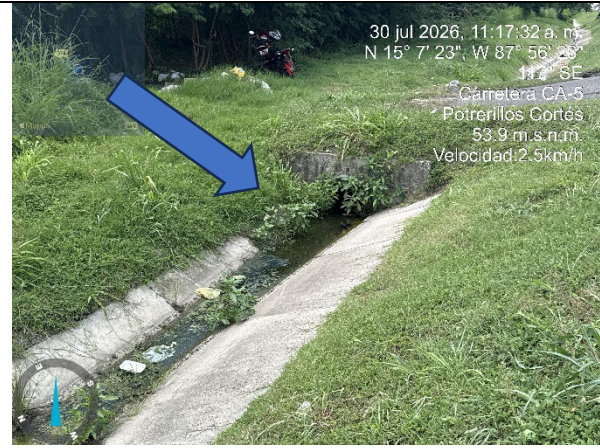
| | <p>Se observa tubería en acceso completamente azolvada con agua acumulada y vegetación esto frente al peaje de Caracol.</p> |

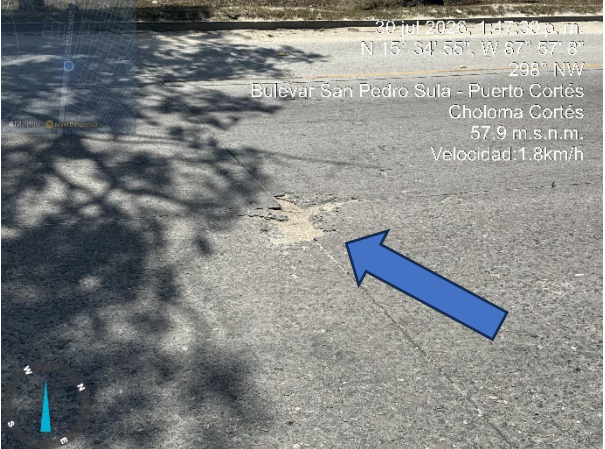
| | <p>Se observa un bache en la calzada<br/>justo en medio de los dos carriles km<br/><b>4+880 LD</b></p> |

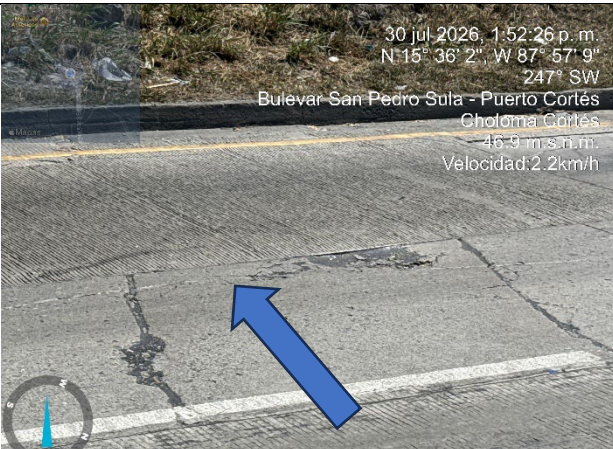
| | <p>Se observa un bache en la calzada<br/>justo en medio de los dos carriles km<br/><b>6+900 LD</b></p> |

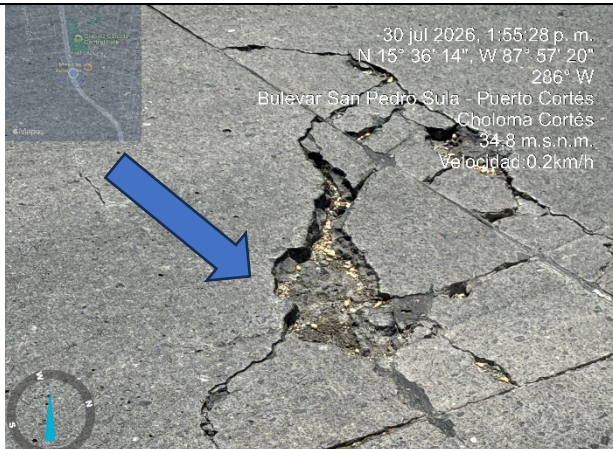
| | <p>Se observa un bache en la calzada<br/>justo en medio de los dos carriles km<br/><b>7+480 LD</b></p> |

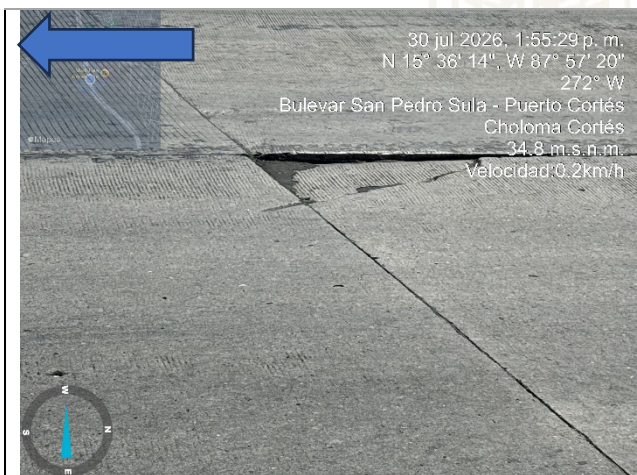
Se observa losa con la esquina completamente fracturada generando grada entre si km 7+480 LD

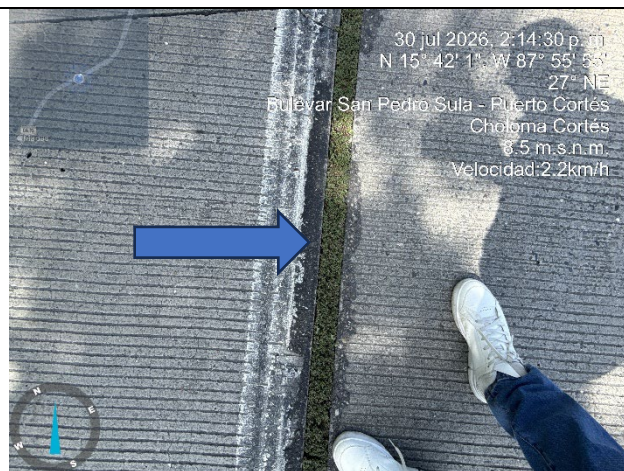
Se observa la junta entre las dos trochas con vegetación en ella lo que posiblemente sea indicio que esta sin sellar la junta

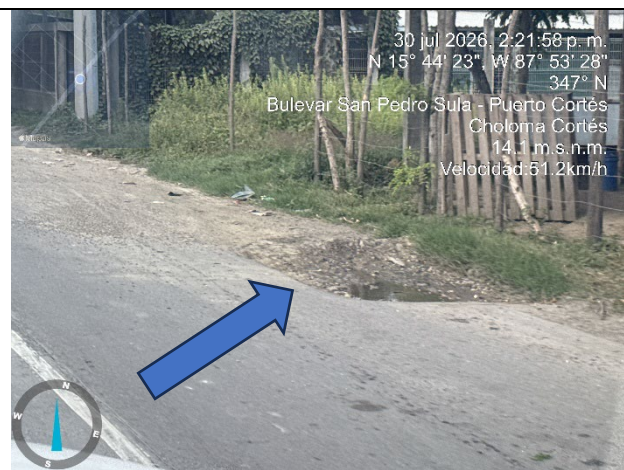
Se observa bache en hombro LD km 25+450

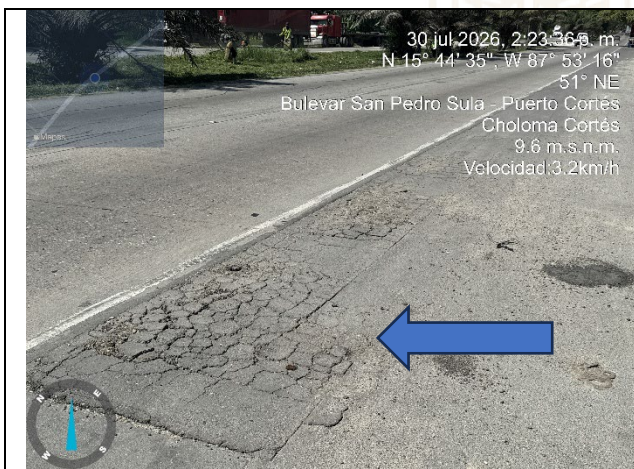
Se observa en sección previamente  
intervenida cuero de lagarto en el  
hombro LD km 25+950

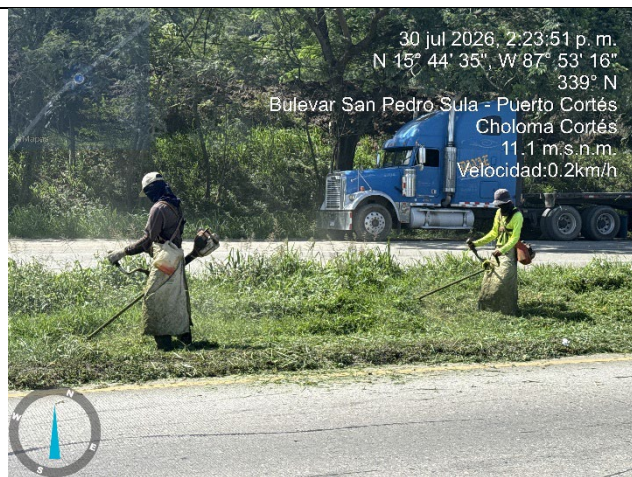
Se observo personal de el  
concesionario realizando actividad de  
“chapeo” en la mediana.

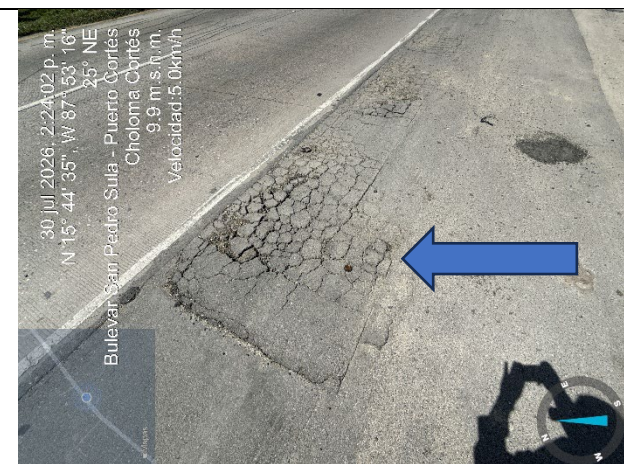
Se observa en sección previamente  
intervenida cuero de lagarto en el  
hombro LI km 25+950

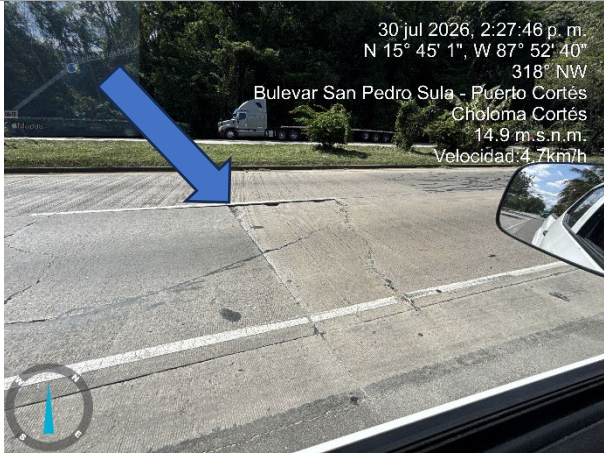
| | <p>Se logra observar losa completamente fracturada sin sellar km 27+300 LD.</p> |

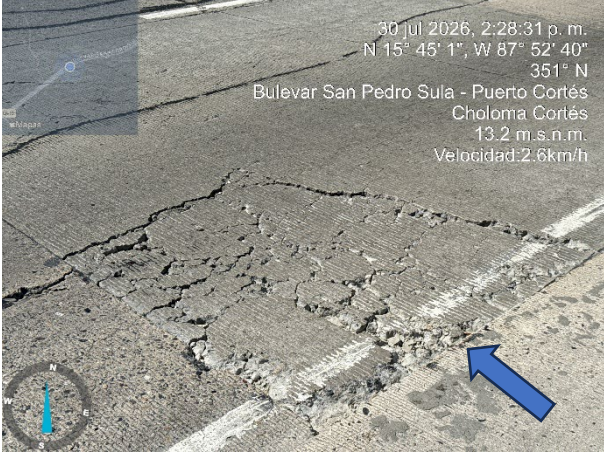
| | <p>Se observa fracturación severa en losa lo cual ha generado Bache 27+300 LD.</p> |

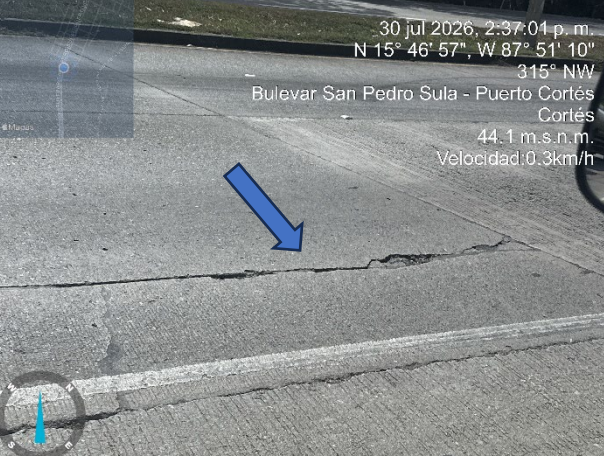
| | <p>Se observa grieta de espesor considerablemente grande, sin sellar km 32+070 LD</p> |

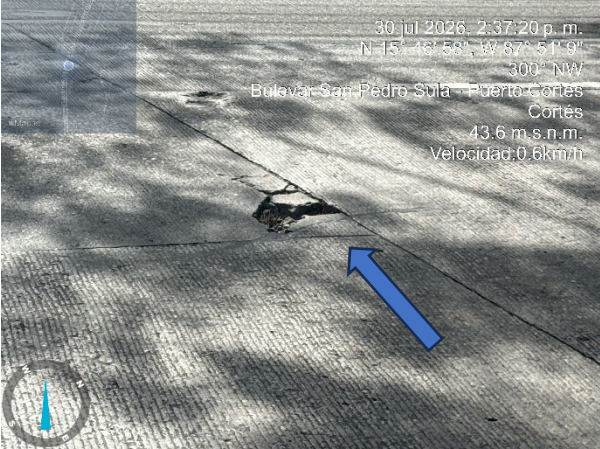
| | <p><b>Se observa bache en una de las losas<br/>carril exterior 32+070 LD</b></p> |

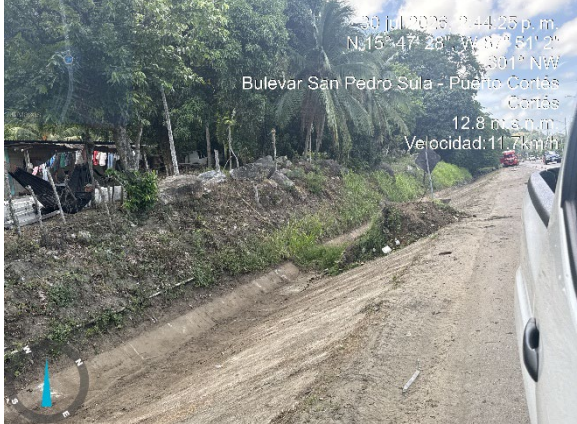
| | <p><b>Se observan actividades de limpieza<br/>de cunetas enchapadas en LI por parte<br/>del ccesionario</b></p> |

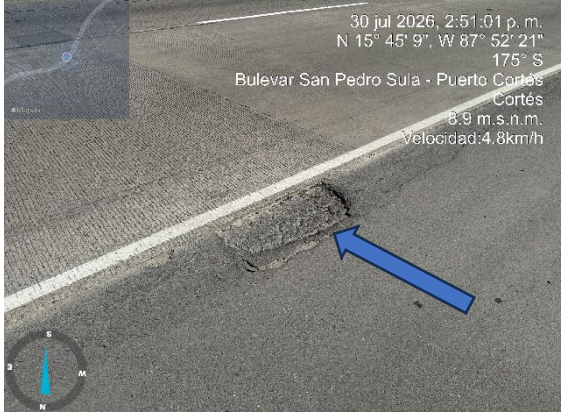
| | <p><b>Se observa bache en el hombro km<br/>27+950 LD</b></p> |

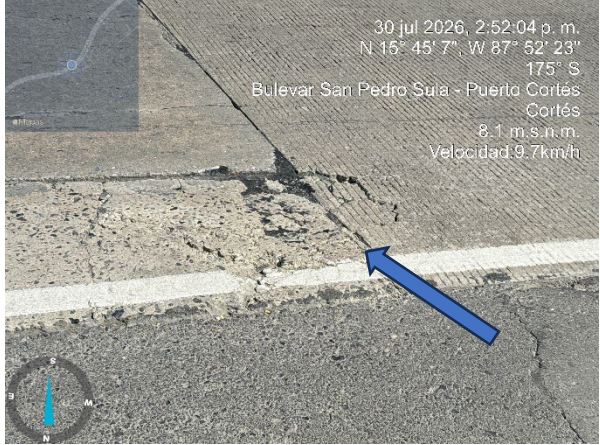
| | <p><b>Se observa bache en calzada carril externo km 27+870</b></p> |

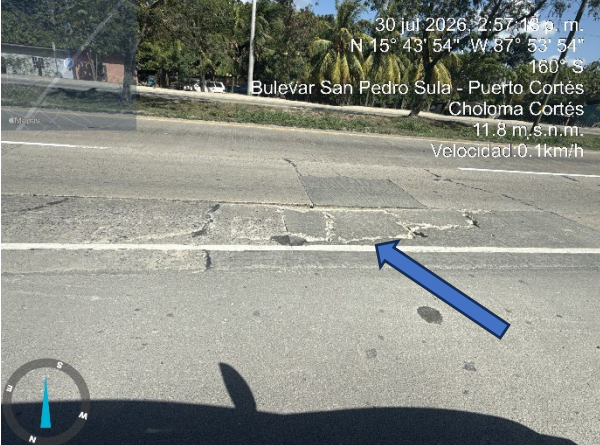
| | <p><b>Se logra observar una losa completamente fracturada generando bache km 24+260 LD</b></p> |

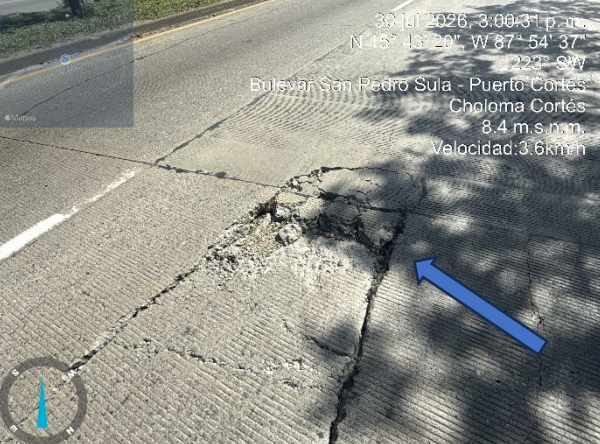
| | <p><b>Se observa losa fracturada gravemente con bache y grietas sin sellar km 22+550 LI</b></p> |

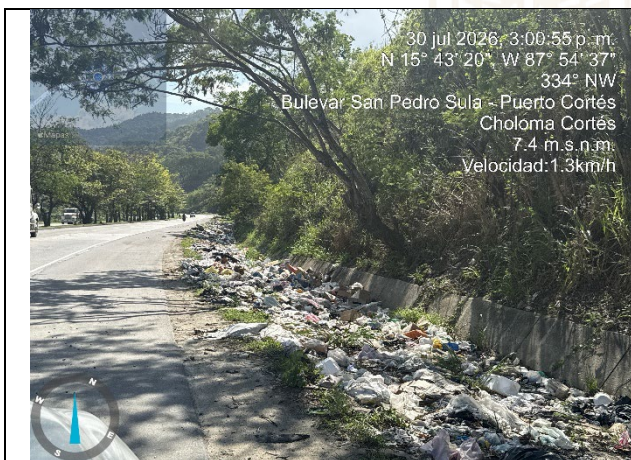
Se observa cuneta enchapada completamente cubierta por basura km 22+560 LI

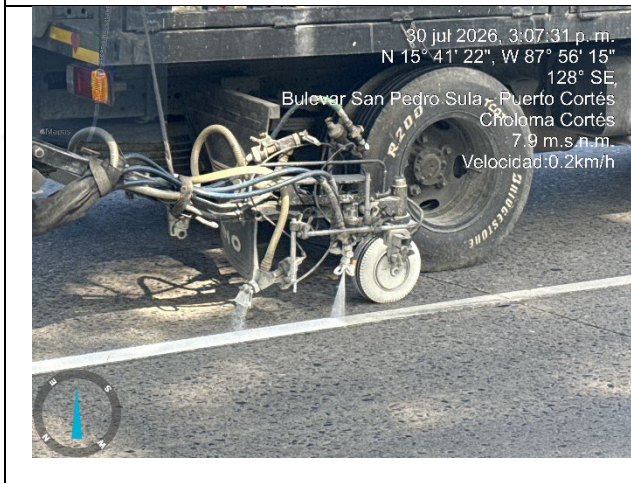
Se observó personal y equipo del concesionario realizando trabajos de restauración en señalización Horizontal en el Tramo
