INFORME MENSUAL No. 105

01 DE MARZO AL 31 DE MARZO DEL 2024

SUPERVISIÓN DE OBRAS DE CONSTRUCCIÓN DEL PROYECTO:
DISEÑO, CONSTRUCCIÓN, ADMINISTRACIÓN, FINANCIAMIENTO,
MANTENIMIENTO Y TRANSFERENCIA DE LAS OBRAS DE
INFRAESTRUCTURA Y MEJORAMIENTO DE LA RED VIAL DE SAN
PEDRO SULA.

S1502-GG-FI-105

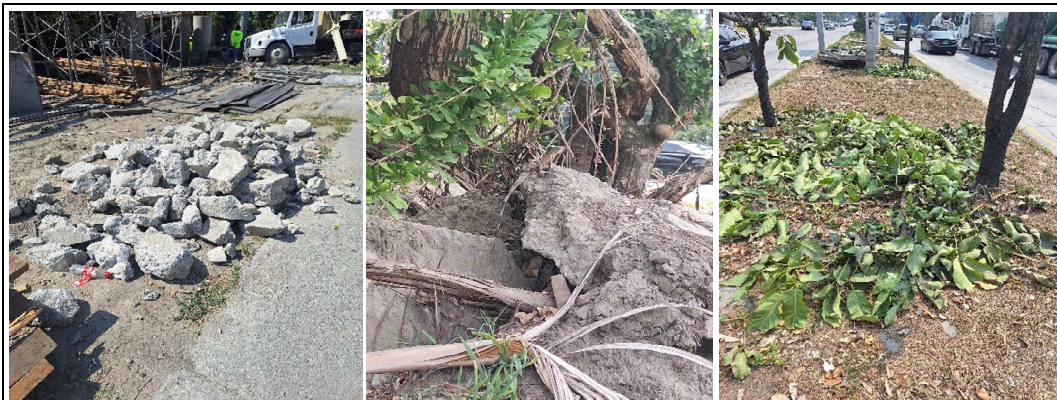
Fotografía 1: Material Inerte y vegetativo apilado en proyecto Fesitranh.

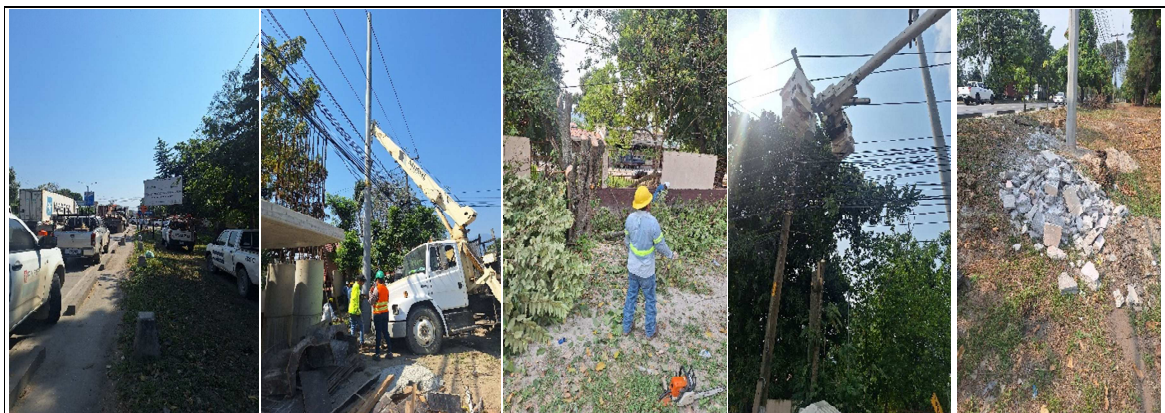
Fotografía 3: Situaciones que presentan riesgo ambiental

Se recomienda al **REGENTE AMBIENTAL** y al encargado de **SEGURIDAD OCUPACIONAL** el cumplimiento del **REGLAMENTO GENERAL DE MEDIDAS PREVENTIVAS DE ACCIDENTES DE TRABAJO Y ENFERMEDADES PROFESIONALES (RGMPATEP)** para la implementación y el cumplimiento de los artículos que competen a la naturaleza de los proyectos. (**ACUERDO EJECUTIVO, GACETA No. 30,523, fecha 19 de octubre 2004**).

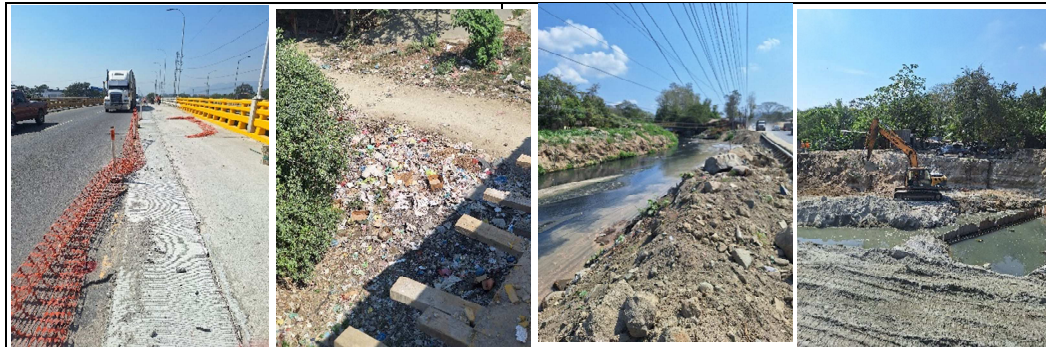
Fotografía 4 Situaciones que presentan Riesgo Ambiental en los Proyectos.

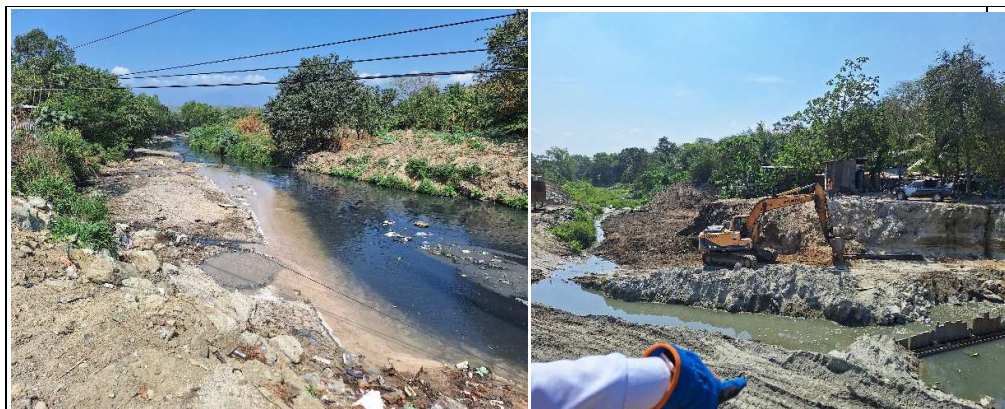
Fotografía 5: Aguas contaminadas en RIO BERMEJO Proyecto PUENTE JUCUTUMA No.1
