# INFORME MENSUAL

**INFORME DE PROYECTO CORRESPONDIENTE AL MES DE ENERO DE 2026**

**PERIODO DEL INFORME:** 01 al 31 de enero del 2026

**NOMBRE DEL PROYECTO:** Corredor Logístico Goascorán-Villa de San Antonio y Tegucigalpa-San Pedro Sula-Puerto Cortés.

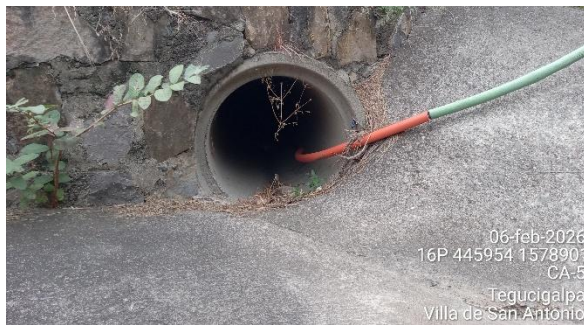
Se realizo inspección de alcantarilla, lado derecho, km 48 del Tramo: Tegucigalpa - Inicio del Valle de Comayagua, la cual se encontraba limpia.

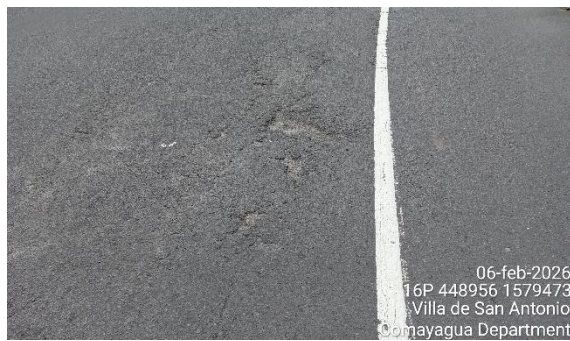
Se observo deterioro de la superficie de rodadura, entre km 43-44, lado derecho del Tramo: Tegucigalpa - Inicio del Valle de Comayagua.

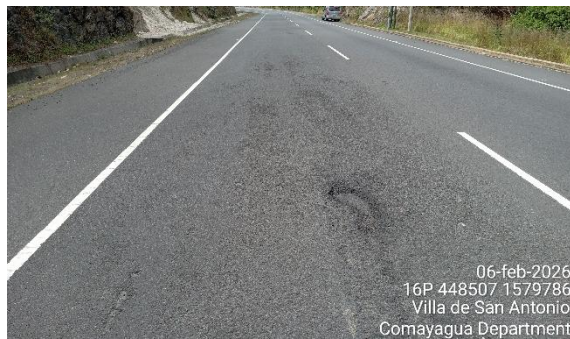
Se observo la aparición de baches sobre la superficie de rodadura, entre km 44-45, lado derecho, carril izquierdo del Tramo: Tegucigalpa - Inicio del Valle de Comayagua.

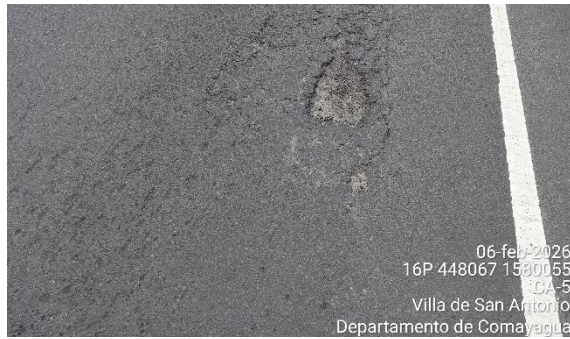
Se observó la aparición de baches sobre la superficie de rodadura, entre km 44-45, lado derecho, carril izquierdo del Tramo: Tegucigalpa - Inicio del Valle de Comayagua.

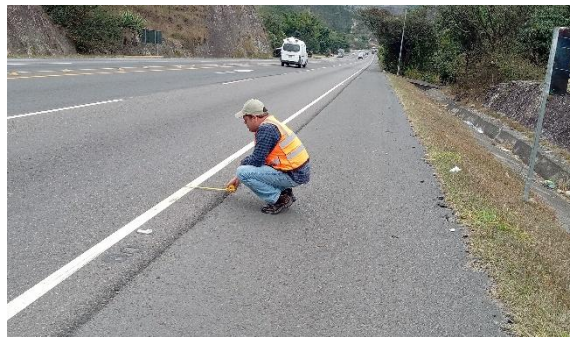
Se procedió a medir el ancho de la línea de pintura termoplástica (4 pulgadas) en el km 51-52 y verificar lo especificado en el Contrato de Concesión

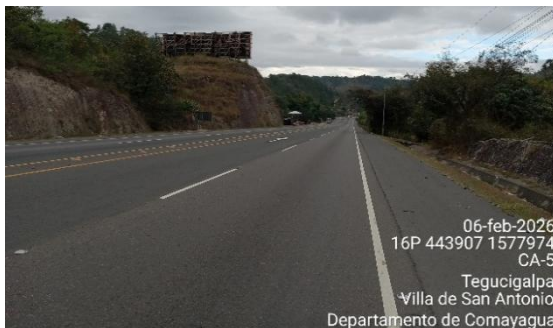
Se observó buena señalización entre el km 51-52 para garantizar la seguridad e los usuarios del Corredor Logístico

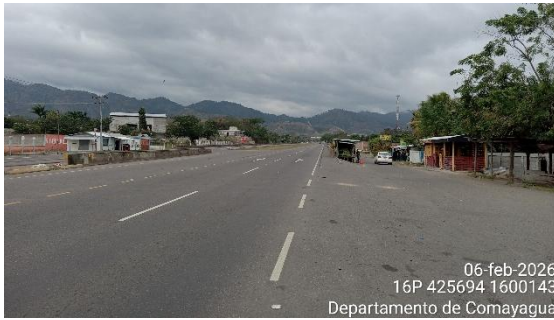
Se observó buena señalización entre el km 87-88, del tramo: Inicio del Valle de Comayagua - Fin del Valle de Comayagua, garantizando la seguridad e los usuarios del Corredor Logístico

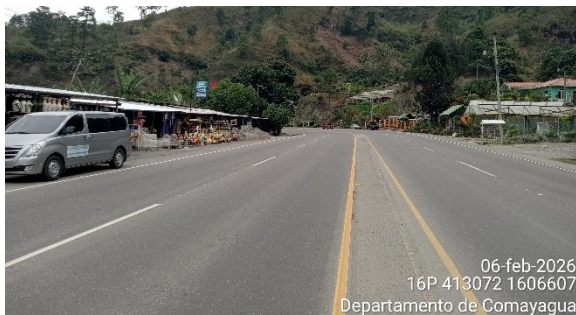
No se observaron las boyas en la línea central, Tramo: Fin del Valle de Comayagua – Siguatepeque, entre km 106 y km 107.

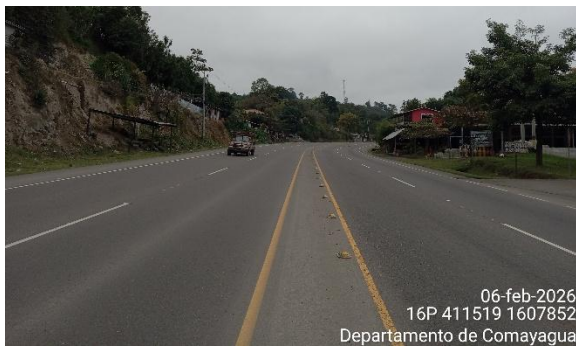
Se observo que falta instalar las boyas en la línea central, Tramo: Fin del Valle de Comayagua – Siguatepeque, entre km 109 y km 110, actualmente solo se cuenta con una línea de boyas existentes.

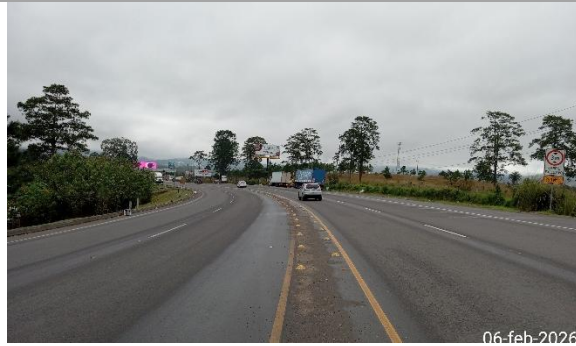
Se observo que falta instalar las boyas en la línea central, Tramo: Fin del Valle de Comayagua – Siguatepeque, entre km 111 y km 112, próximo a llegar a la caseta de peaje de Siguatepeque

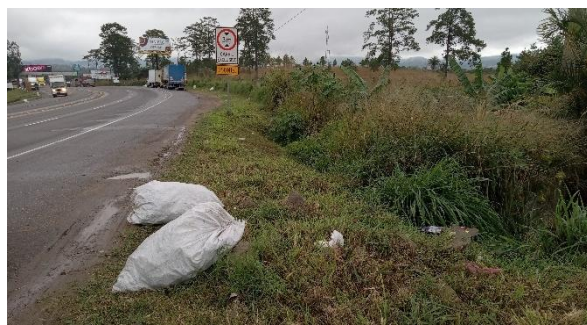
Trabajos de recolección y acopio de desechos sólidos para su posterior acarreo a botaderos autorizados, en km 112.

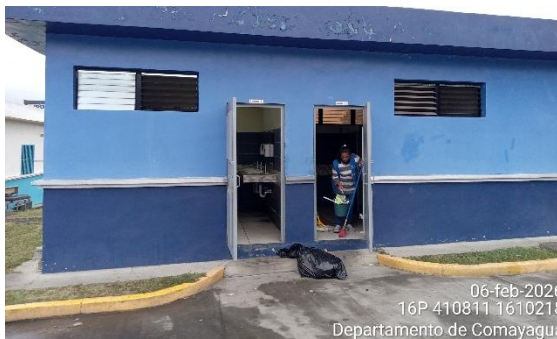
Estado actual de los sanitarios de la caseta de peaje de Siguatepeque, se observó trabajos de limpieza por personal de aseo, los cuales se encontraban en buen estado para los usuarios

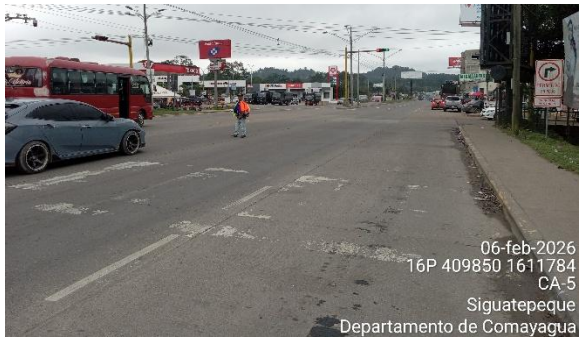
Se observo el desgaste de la pintura termoplástica en marcas viales direccionales y cruces peatonales al transitar por la zona de Siguatepeque, entre km 115-119.

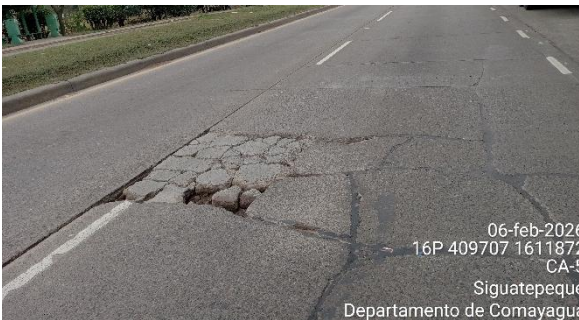
Se observaron losas fracturadas y sueltas en zona de Siguatepeque, principalmente en lado izquierdo, carril derecho, entre km 115-119

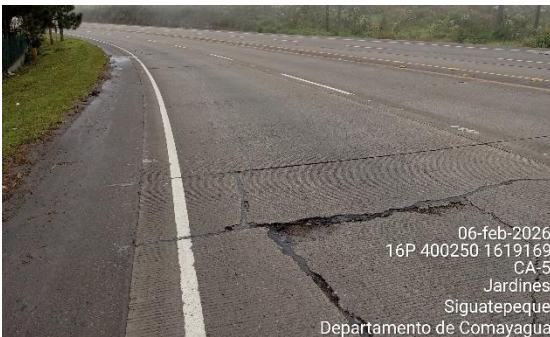
Se observaron losas fracturadas en zona de Siguatepeque, lado izquierdo, carril derecho, entre km 124-125.

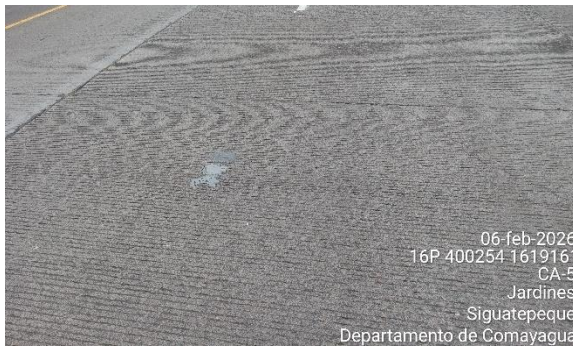
El Concesionario está realizando trabajos preliminares previo reposición de violetas en el tramo Siguatepeque - Taulabé, lado derecho.

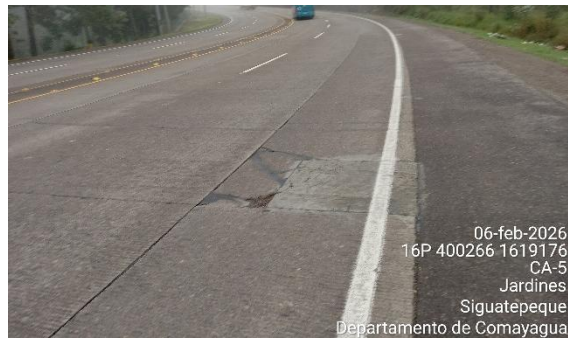
Se observaron losas fracturadas en zona de Siguatepeque, lado derecho, carril derecho, entre km 124-125.

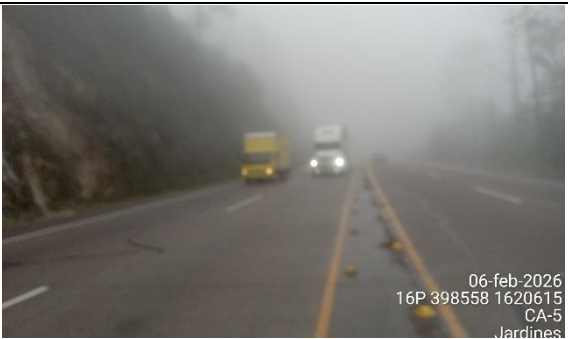
Se observo fuerte presencia de neblina tramo Siguatepeque – Taulabé, por lo que es de suma importancia mantener la señalización en condiciones óptimas en beneficio de los usuarios.

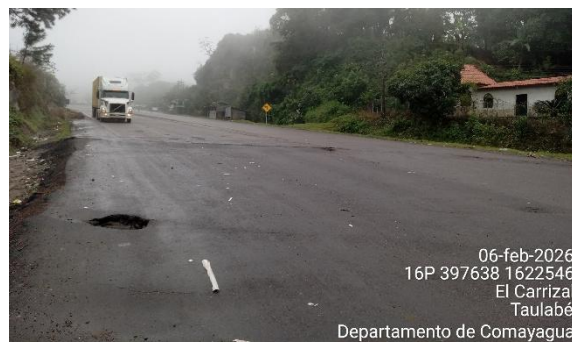
Vista panorámica de la Falla ubicada en el Km 134+500, Aldea El Carrizal, Taulabé, se observaron nuevos daños en la superficie de rodadura producto de los asentamientos.

En el caso de la falla ubicada en el km 134+500 se pudo observar que se presentan nuevos asentamientos en la superficie de rodadura, debido a las últimas lluvias registradas, se observó señalización preventiva por los daños presentados en la zona de la falla.

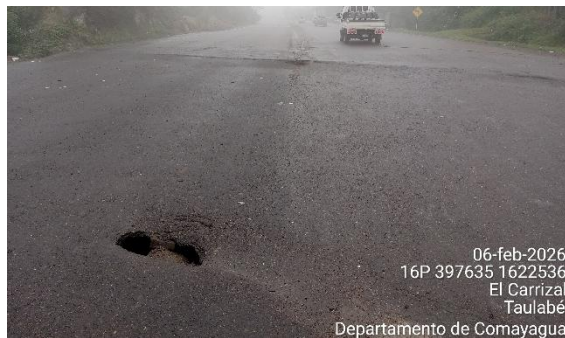
Se observaron huecos y mayores hundimientos en la superficie de rodadura en el Km 134+500, Aldea El Carrizal, Taulabé, no se observó la señalización preventiva para precaución de los usuarios.

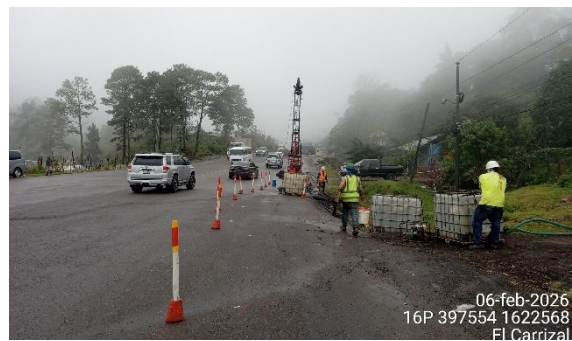
Durante la visita se observó el personal técnico de la empresa consultora GEOCONSULT realizando trabajos de campo con su respectivo equipo para realizar el estudio de suelos de la falla ubicada en el Km 134+500.

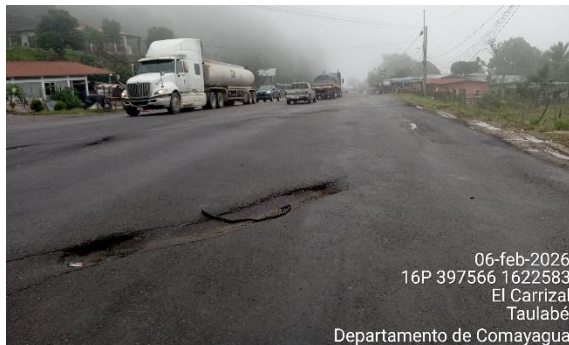
Vista panorámica de la Falla ubicada en el Km 134+500, en sentido TGU-SPS, no se observó señalización preventiva para advertir a los usuarios.

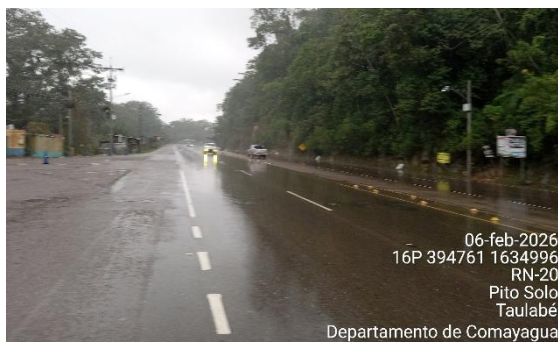
Durante el recorrido del tramo Taulabé – desvío Pito Solo predominó el clima lluvioso, por lo que es importante mantener la señalización en condiciones óptimas en beneficio de los usuarios y así evitar accidentes por las condiciones adversas.

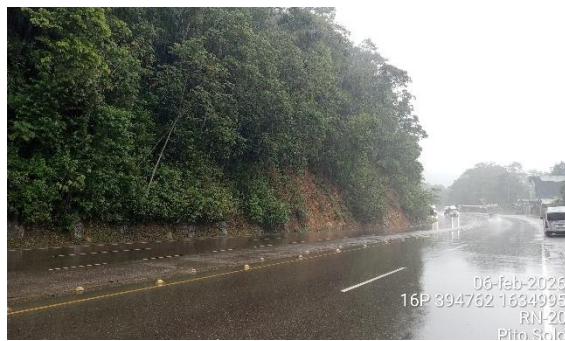
Se realizó el monitoreo en la zona de derrumbe entre el km 152 – Km 153, en la zona Desvió Pito Solo, lado derecho, no se observó material desprendido por la presencia de lluvias.

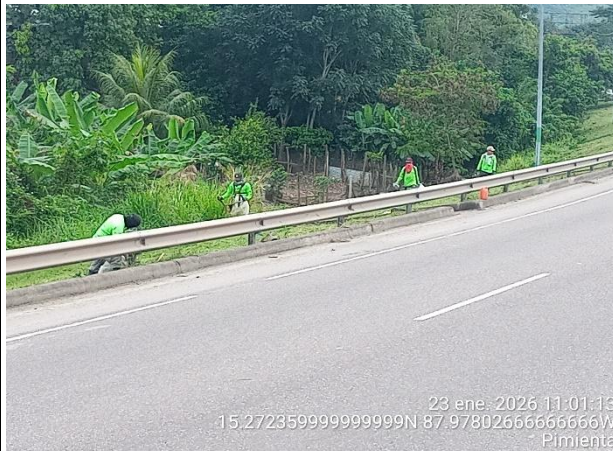
Vista de los trabajos de Limpieza del derecho de vía en trocha derecha en estación 213+330.

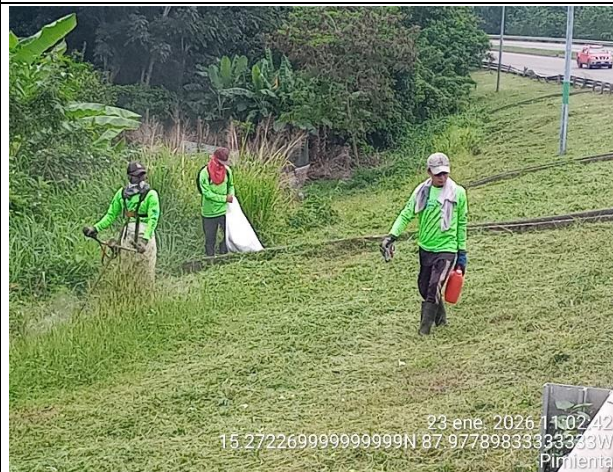
Vista de los trabajos de Limpieza del derecho de vía en trocha derecha en estación 213+330.

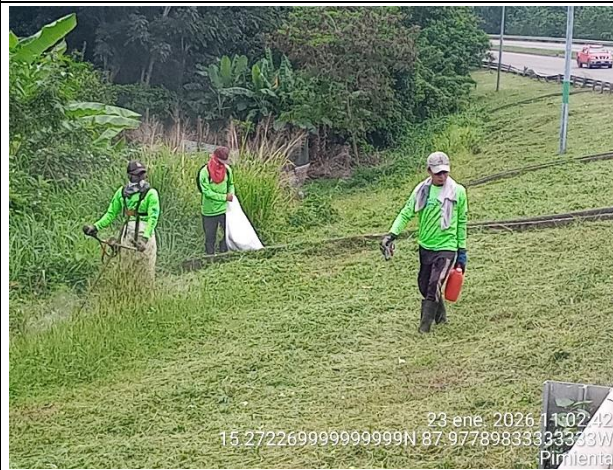
Vista de los trabajos de Limpieza del derecho de vía en trocha derecha en estación 213+330.

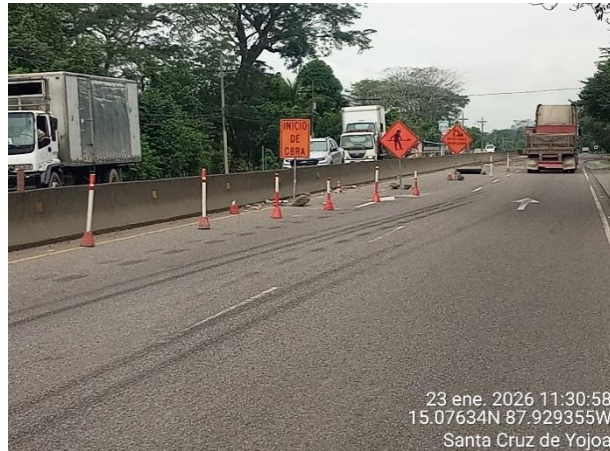
Vista de la señalización previa a los trabajos del fresado de calzada en trocha derecha en estación 189+000.

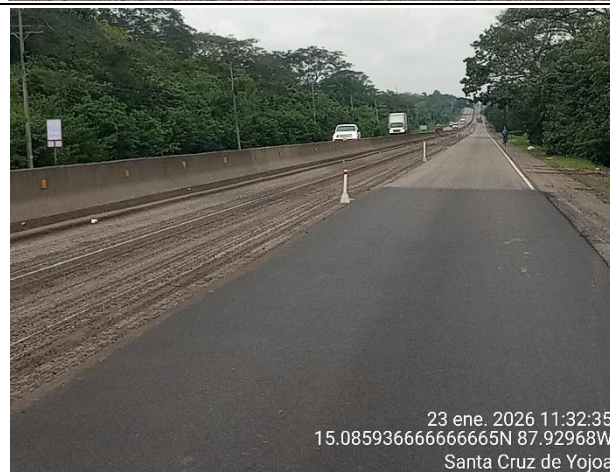
Vista de la señalización de los trabajos del fresado de calzada en trocha derecha en estación 190+000.

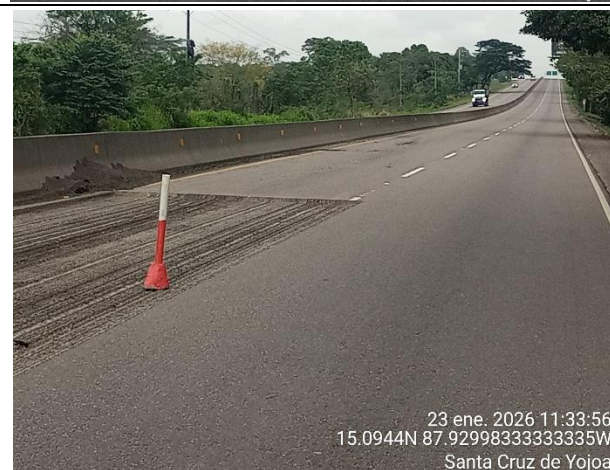
Vista de la señalización de los trabajos del fresado de calzada en trocha derecha en estación 190+500.

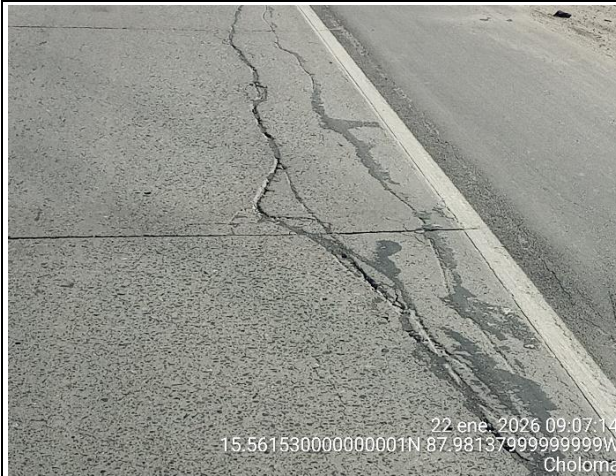
Vista de grietas profundas en la calzada, requieren sello elastomérico para su reparación en estación 0+410.

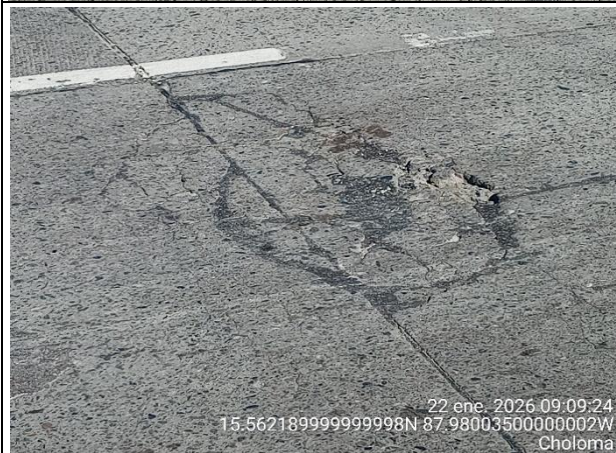
Vista de hundimiento y grietas en la calzada en estación 0+500.

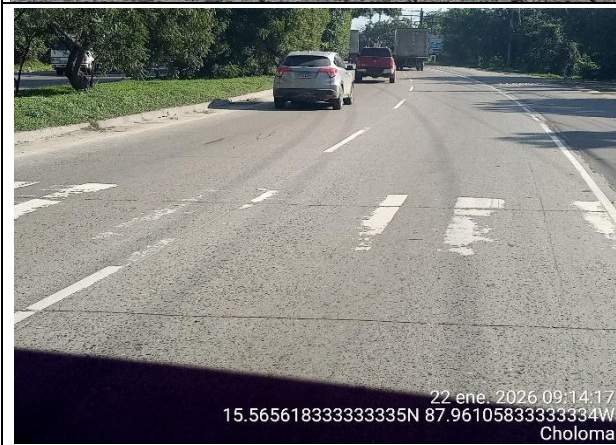
Vista de pintura borrosa en paso cebra en la calzada en estación 2+620.

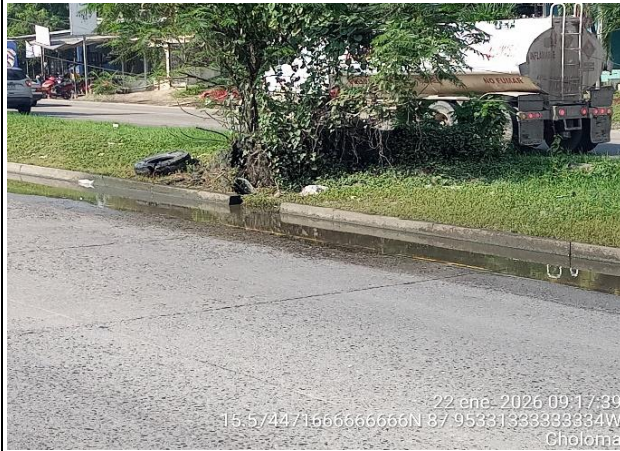
Vista de calzada inundada debido a tragante vertical azolvado en estación 3+900.

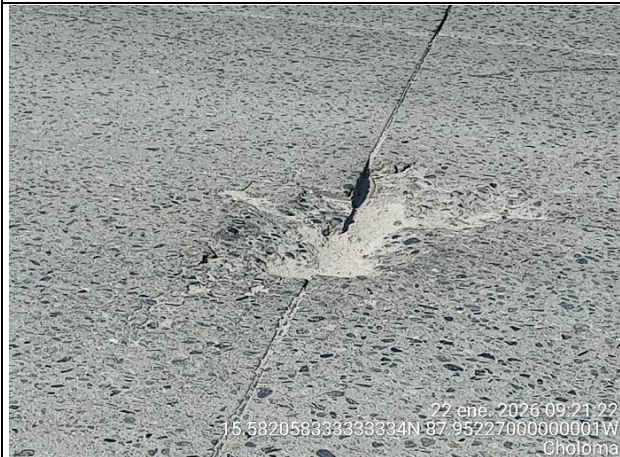
Vista de bache profundo en la calzada en estación 4+850.

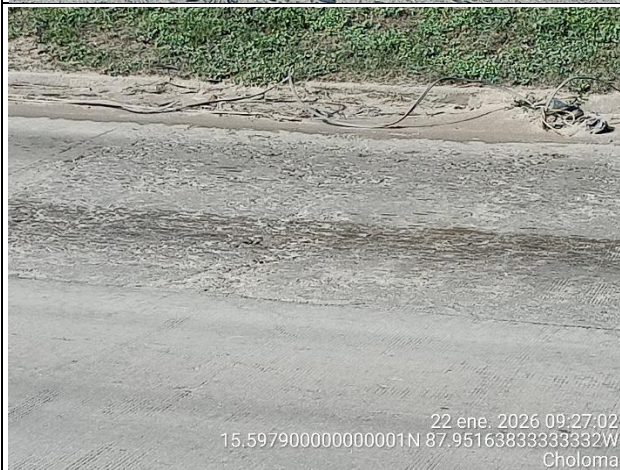
Vista de losa con fisuras y desconche muy marcados en la calzada en estación 6+500.

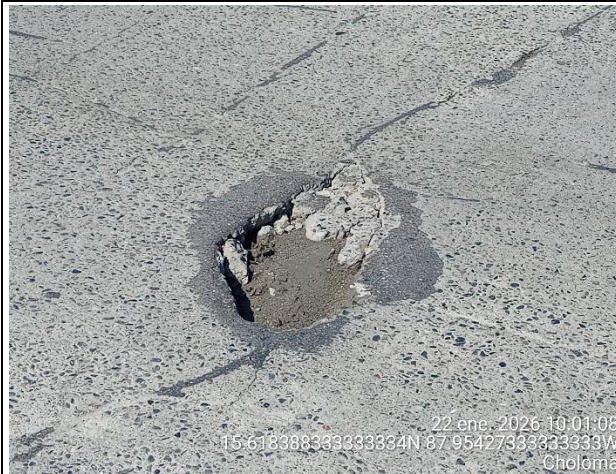
Vista de bache profundo en losa y acero de refuerzo en el Puente de Choloma en estación 9+260.

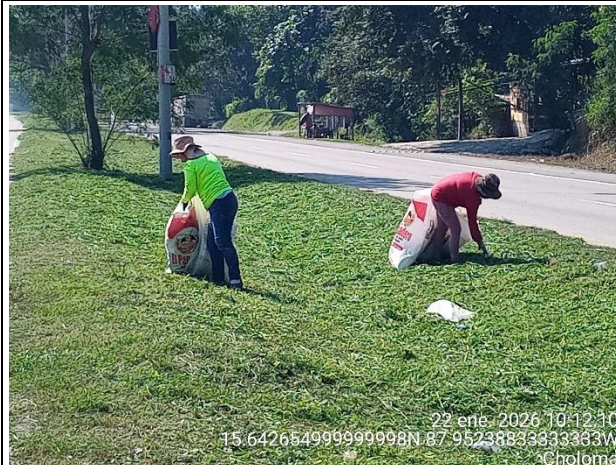
Vista de personal del Concesionario COVI HONDURAS, realizando limpieza del derecho de vía en mediana en estación 11+900.

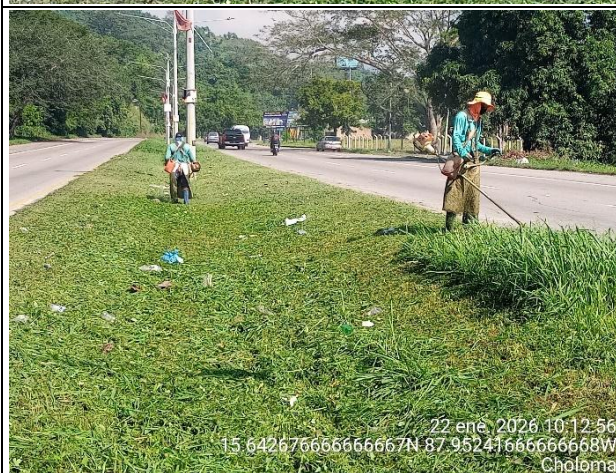
Vista de personal del Concesionario COVI HONDURAS, realizando limpieza del derecho de vía en mediana en estación 11+900.

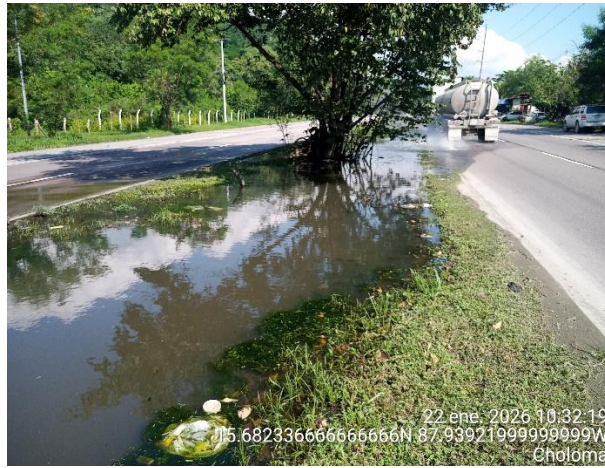
Vista de mediana y parte de calzada inundada debido a tragante horizontal azolvado en estación 16+900.

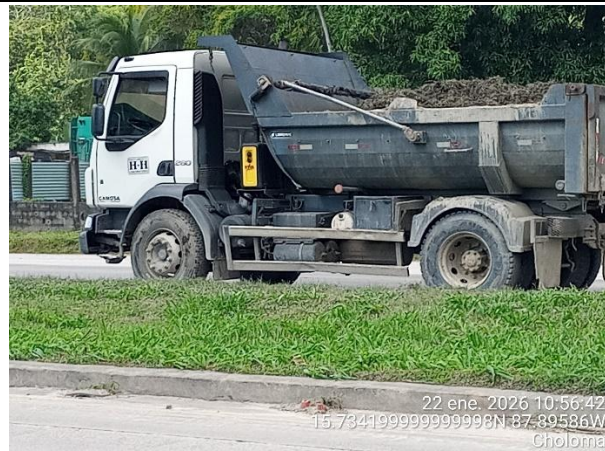
Vista de personal del Concesionario COVI HONDURAS, realizando limpieza del bordillo en mediana en estación 24+300.

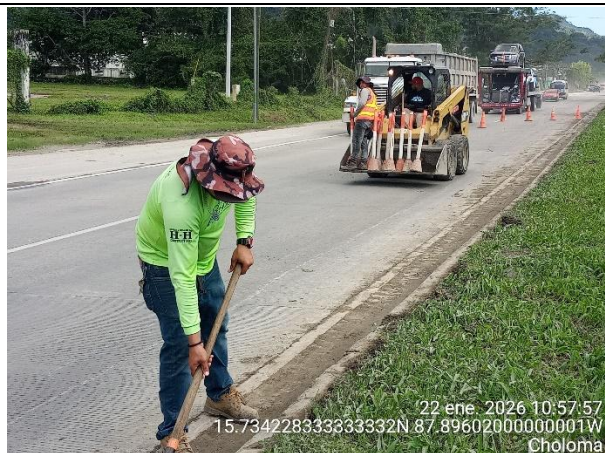
Vista de personal del Concesionario COVI HONDURAS, realizando limpieza del bordillo en mediana en estación 24+300.

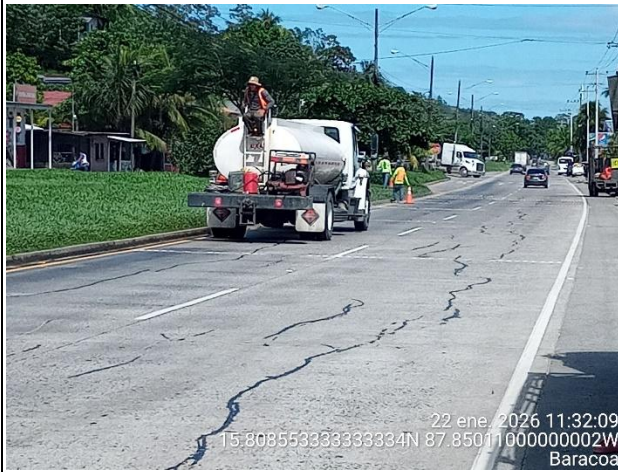
Vista de personal del Concesionario COVI HONDURAS, realizando limpieza del bordillo en mediana con tanque de agua en estación 35+200.

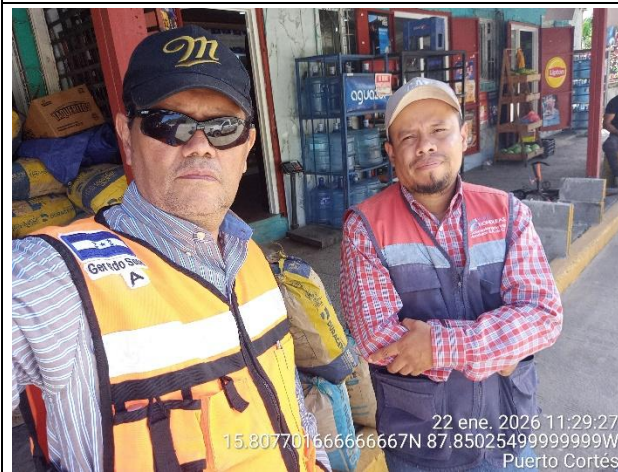
Personal del Concesionario COVI HONDURAS y personal de la SAPP Regional Norte en estación 35+200.

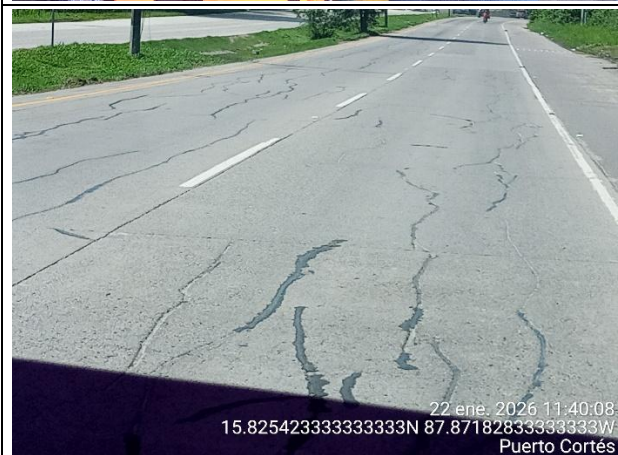
Vista de grietas en la calzada, requieren de sello elastomérico para su reparación en estación 38+420.

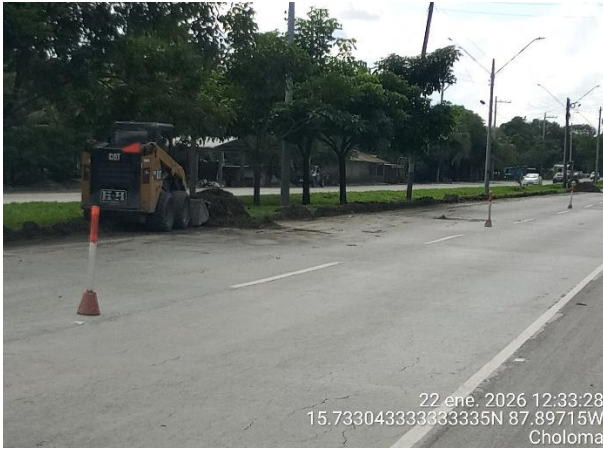
Vista de personal del Concesionario COVI HONDURAS, realizando limpieza del bordillo en mediana en estación 24+330.

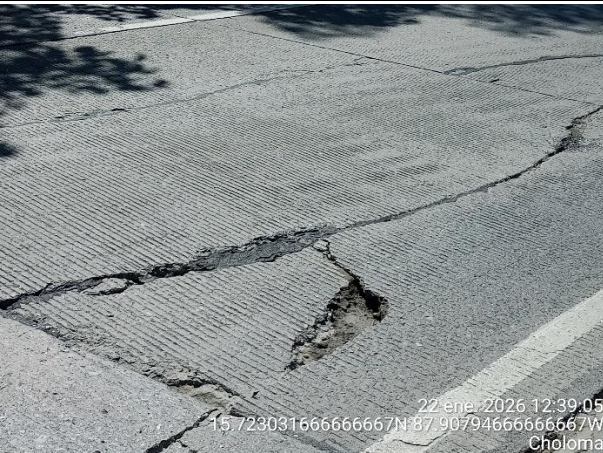
Vista de bache profundo en la calzada en estación 22+870.

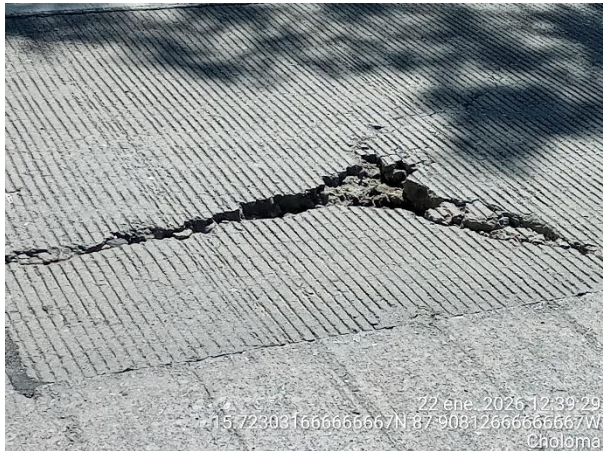
Vista de bache profundo en la calzada en estación 22+700.
