CORREDOR **LOGÍSTICO**

INFORME **MENSUAL**

INFORME DE PROYECTO CORRESPONDIENTE AL MES DE DICIEMBRE DE 2025

NOMBRE DEL PROYECTO: Corredor Logístico Goascorán-Villa de San Antonio y Tegucigalpa-San Pedro Sula-Puerto Cortés.

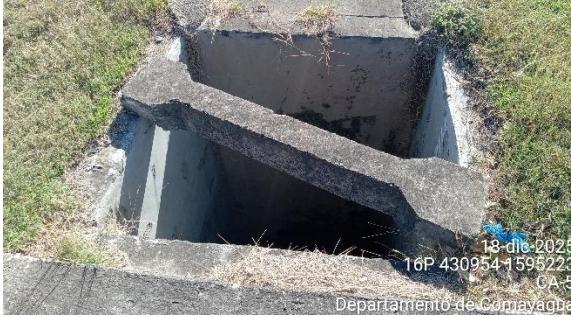
<div style="text-align: center;"> 18-dic-2025 16P 430954 1595225 CA-5 Departamento de Comayagua </div>	<p>Se observo tragante sin tapadera en km 79+029, Tramo: Inicio del Valle de Comayagua – Fin del Valle de Comayagua, por lo que se requiere que el Concesionario haga la reposición de dicha tapadera para evitar accidentes.</p>

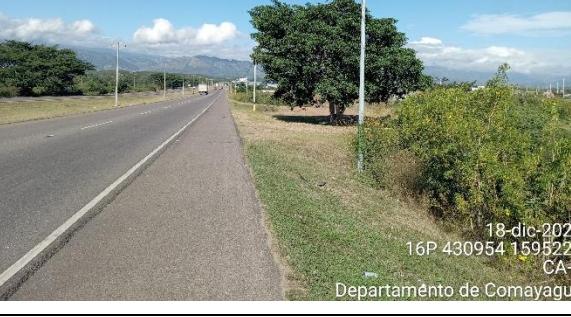
<div style="text-align: center;"> 18-dic-2025 16P 430954 1595225 CA-5 Departamento de Comayagua </div>	<p>Se observo limpieza del derecho de vía recién intervenida y no se observaron baches en la calzada entre km 78 al km 79 del Tramo: Inicio del Valle de Comayagua – Fin del Valle de Comayagua.</p>

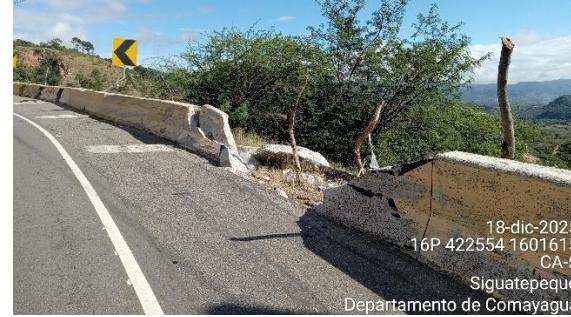
<div style="text-align: center;"> 18-dic-2025 16P 422554 1601615 CA-5 Siguatepeque Departamento de Comayagua </div>	<p>Se observo daños en la barrera entre km 92+000 – km 92+100 del tramo: Fin del Valle de Comayagua – Siguatepeque, aun sin reparar por el Concesionario.</p>

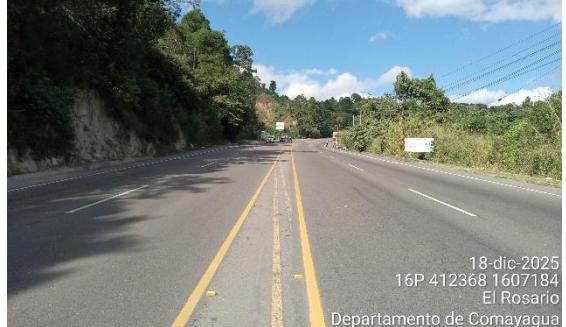
<p>18-dic-2025 16P 412368 1607184 El Rosario Departamento de Comayagua</p>	<p>Se observo que aun esta pendiente de instalar las boyas de la línea central entre km 107+000 – km 108+000 del tramo: Fin del Valle de Comayagua – Siguatepeque.</p>

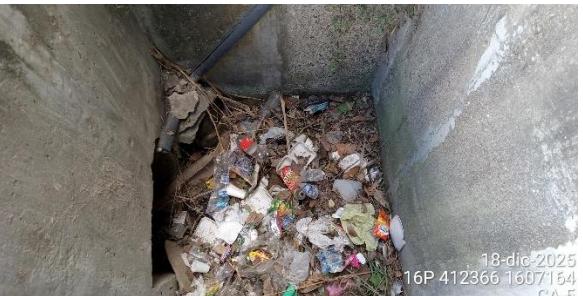
<p>18-dic-2025 16P 412366 1607154 P.A.M.</p>	<p>Se observo fragante de alcantarilla con desechos sólidos en el interior en el km 108+000, mismos que deberán de removese por el Concesionario para evitar obstrucciones en la tubería.</p>

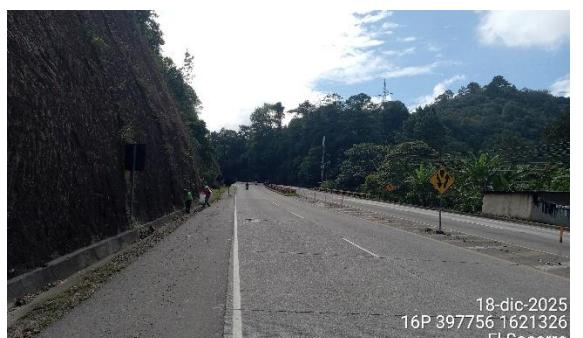
<p>18-dic-2025 16P 397756 1621326 El Socorro</p>	<p>Se observo cuadrillas de limpieza de cunetas entre el km 131+000-131+100, lado izquierdo, Tramo: Siguatepeque – Taulabe.</p>

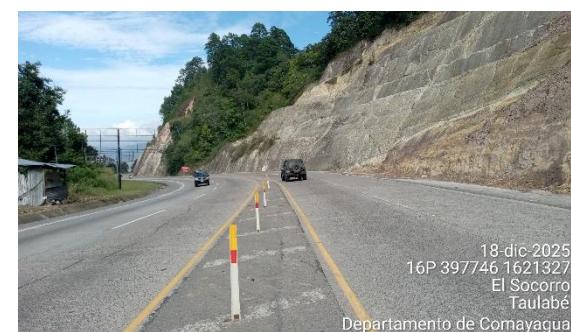
Se observo que se habilito entre el km. 131+200 al km. 131+300, Lado Derecho, para ambos carriles, en la zona de derrumbe en la Aldea El Carrizal, Taulabé.

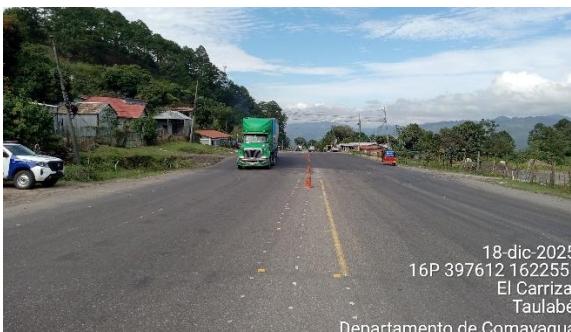
Se observó que recientemente se han realizado trabajos provisionales de colocación de mezcla asfáltica previo inicio de la temporada navideña en la zona de la Falla ubicada en el Km 134+500 así como una patrulla de control de carretera.

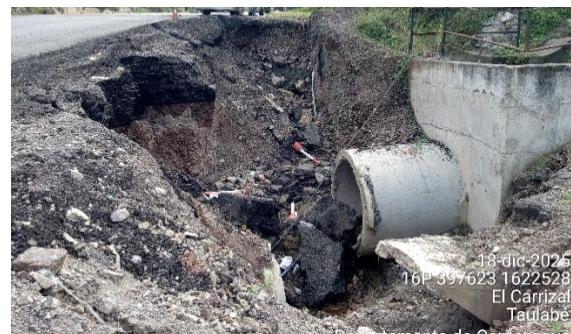
La Falla en Km 134+500, Aldea El Carrizal, Taulabé, se ha pronunciado de forma acelerada, se pudo observar daños en los hombros y drenaje de la carretera.

- Tramo: Siguatepeque - Taulabé: Se observaron varias losas fracturadas y losas fisuradas con mayor abertura donde anteriormente se había realizado el sellado de grietas, específicamente entre km 133 – km 138, en sentido SPS-TGU, carril derecho, desgaste de la pintura termoplástica en marcas viales direccionales y cruces peatonales en la zona urbana de Siguatepeque.
 En el caso de la falla ubicada en el km 134+500 se pudo observar que se realizaron trabajos de colocación de mezcla asfáltica en la superficie de rodadura, se observó poca señalización preventiva en la zona de la falla.

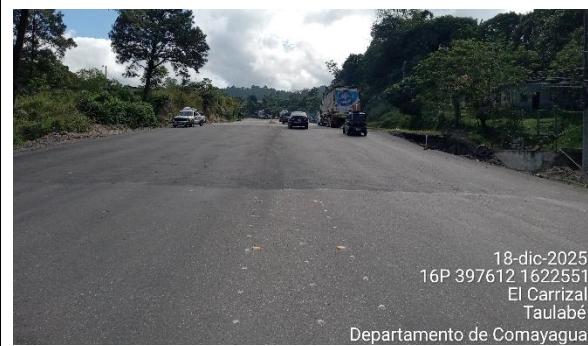
Vista panorámica de la Falla ubicada en el Km 134+500, Aldea El Carrizal, Taulabé, no se observó señalización preventiva previo inicio de la temporada navideña.

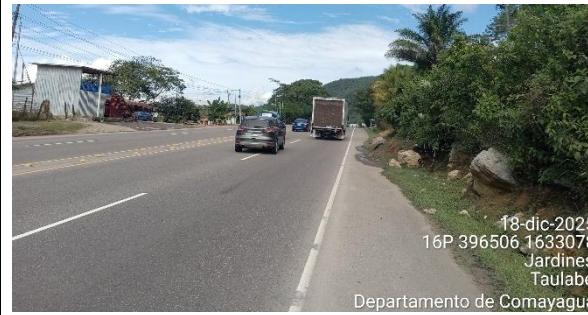
Situación actual del derrumbe en el km 150+050 en zona de Bacadilla, Taulabé, lado derecho, no se observó material derramado sobre la carretera.

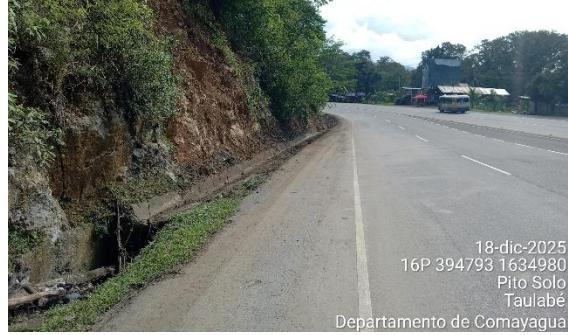
Se observó que fue removido el derrumbe entre el km 152 – Km 153, en la zona Desvió Pito Solo, lado derecho, con material derramado sobre la cuneta.

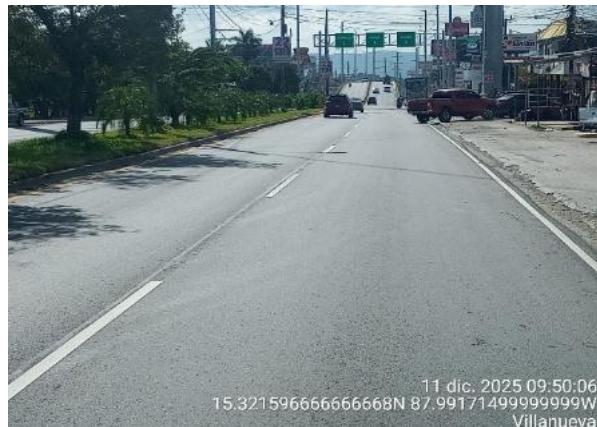
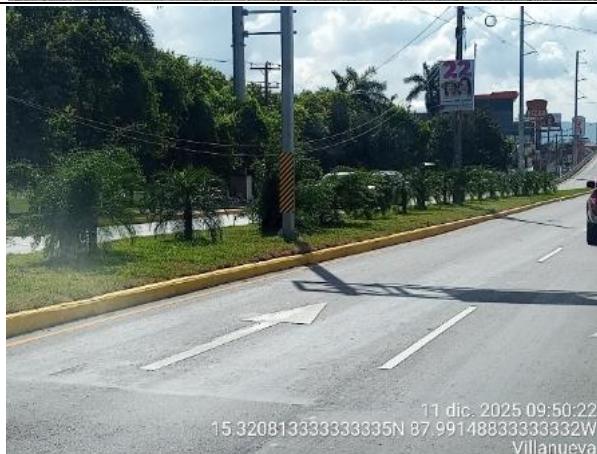
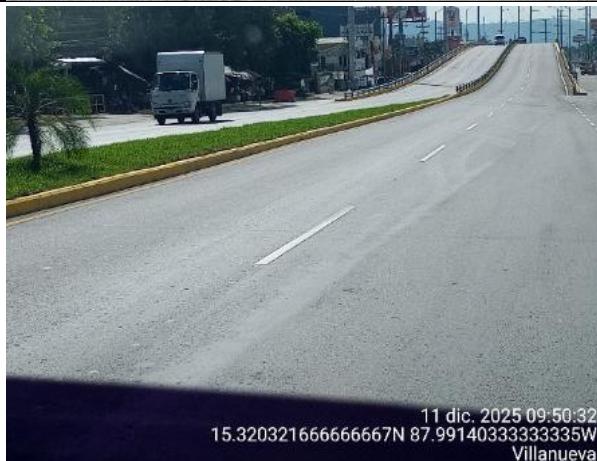
Vista de la carretera ya reparado el ahuellamiento y se colocó nueva carpeta asfáltica, pintura termoplástica con vialetas y engramado con palmeras en mediana Proyecto Intercambiador de Villanueva – San Manuel.

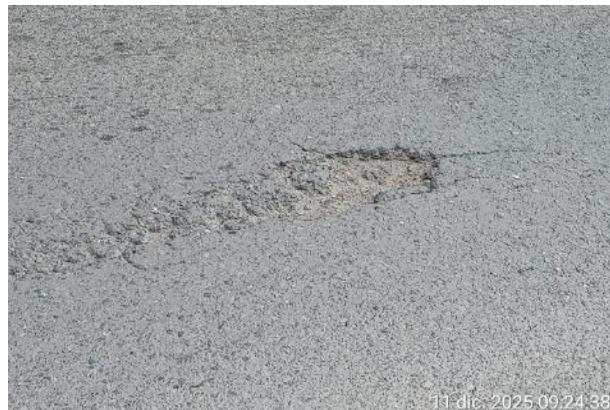
<p>11 dic. 2025 09:24:38 15.40375166666666N 88.00387W Villanueva</p>	Vista de bache profundo en la calzada en el tramo de San Pedro Sula – Villanueva.

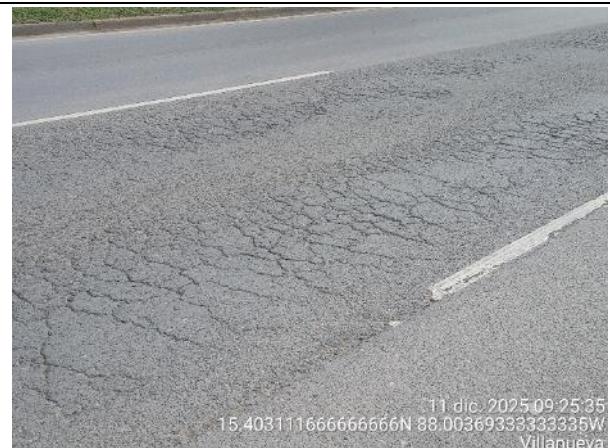
<p>11 dic. 2025 09:25:35 15.40311166666666N 88.003693333335W Villanueva</p>	Vista de cuero de lagarto en la calzada en el tramo de San Pedro Sula – Villanueva.

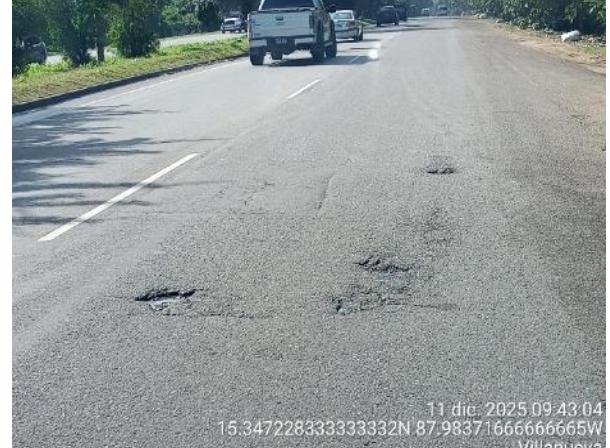
<p>11 dic. 2025 09:43:04 15.34722833333332N 87.9837166666665W Villanueva</p>	Vista de varios baches en la calzada en el tramo de San Pedro Sula – Villanueva.

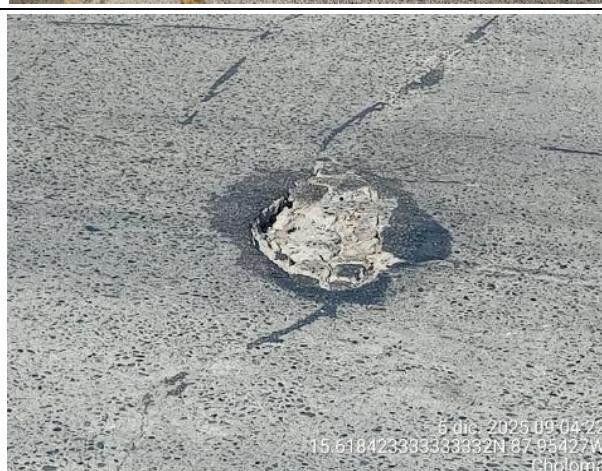
Vista de bache profundo en calzada de puente de Choloma en estación 9+200 lado derecho.

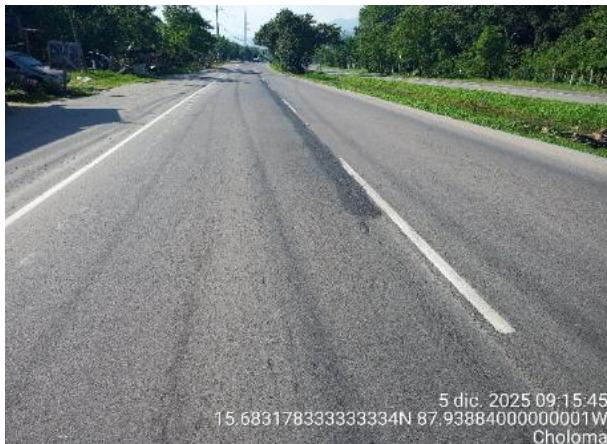
Vista de la reparación de la grieta profunda en mediana de calzada, se selló con asfalto en estación 16+500.

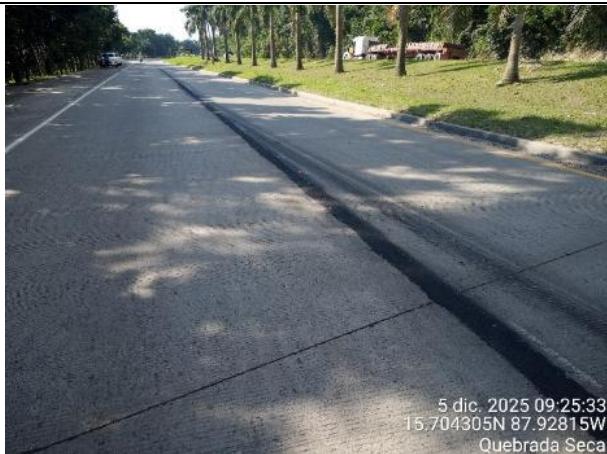
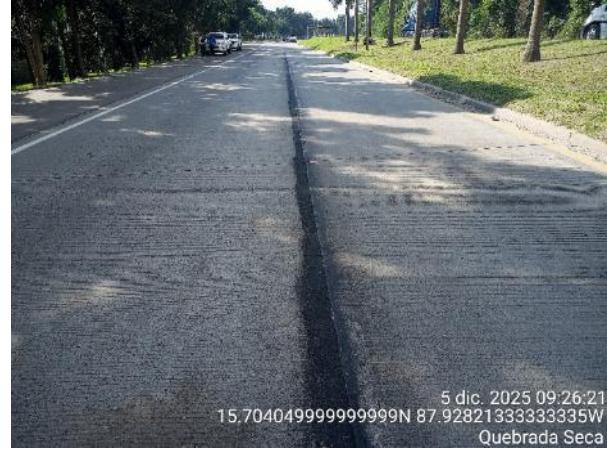
Vista de la reparación de la grieta profunda en mediana de calzada, se selló con asfalto y selló elastomérico en estación 19+350, siendo parte del PCI #11.

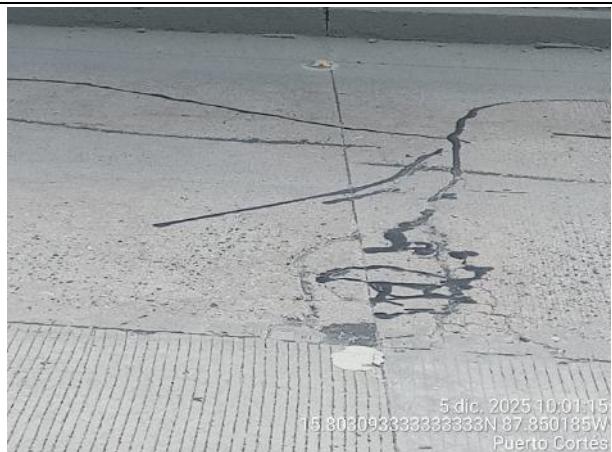
Vista de los trabajos de sello elastomerico en grietas y fisuras en calzada de concreto hidráulico.

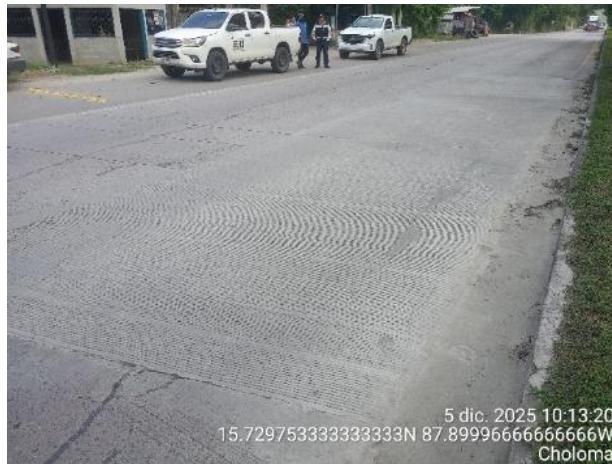
Vista de los trabajos de fundición de pastillas de concreto en calzada de concreto hidráulico.

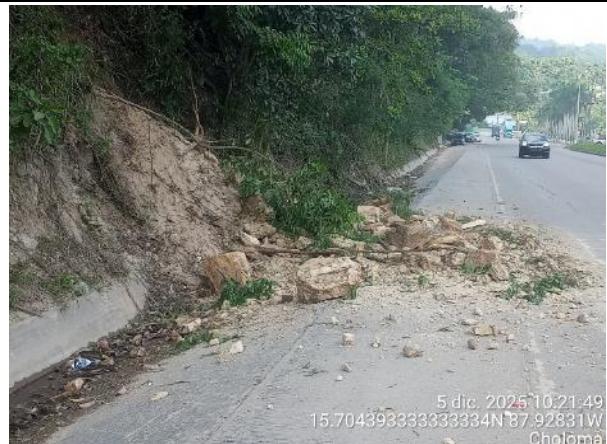
Vista del derrumbe de piedras y material suelto sobre cuneta y hombro en calzada.
