# INFORME MENSUAL

GERENCIA DE REGULARIZACIÓN

**SEPTIEMBRE 2025**

**NOMBRE DEL PROYECTO:** Corredor Logístico Goascorán-Villa de San Antonio y Tegucigalpa-San Pedro Sula-Puerto Cortés.

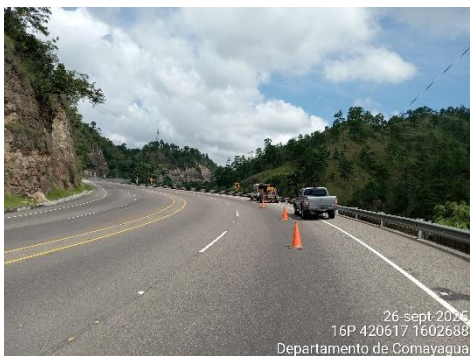
| Registro Fotográfico Concesión de Corredor Logístico<br>Tramo: Tegucigalpa – Desvío Pito Solo | |
|---|---|
| | <p>Estado actual de la señalización horizontal entre km 92 – km 93 (inicio de Cuesta de La Virgen, Comayagua)</p> |

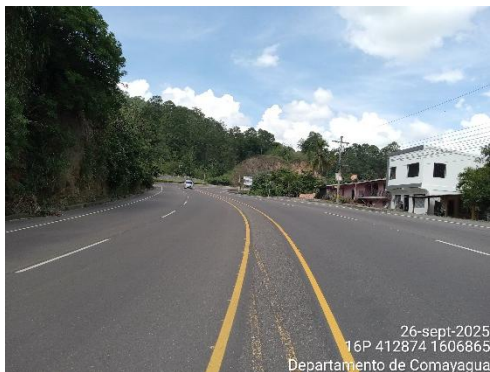
| Registro Fotográfico Concesión de Corredor Logístico<br>Tramo: Tegucigalpa – Desvío Pito Solo | |
|---|---|
| | <p>Demarcación de la línea continua, discontinua y amarilla en línea central, ambos carriles, entre km 97 – km 98</p> |

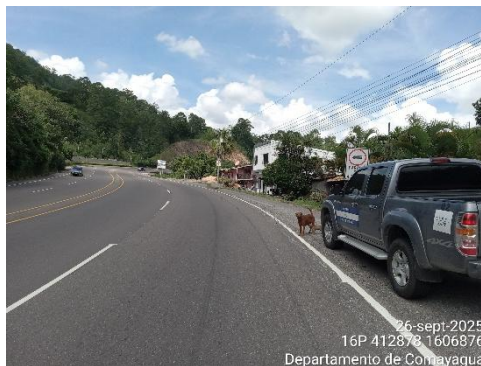
Estado actual de la señalización horizontal entre km 107– km 108, Demarcación de la línea continua, discontinua y amarilla en línea central, ambos carriles, pendiente la colocación de vialetas y boyas

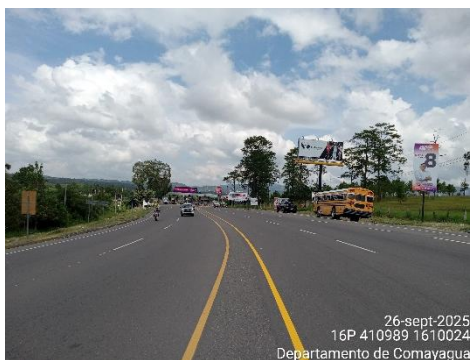
Señalización horizontal entre km 112– km 113, Demarcación de la línea continua, discontinua y amarilla en línea central, ambos carriles, pendiente la colocación de vialetas y boyas

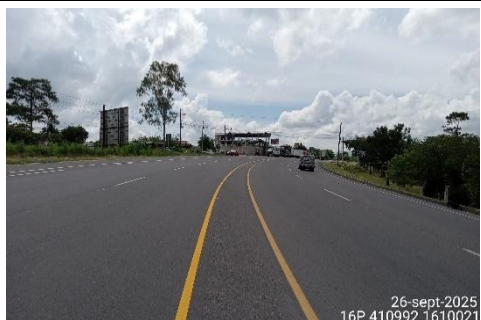
Señalización horizontal entre km 112– km 113, Demarcación de la línea continua, discontinua y amarilla en línea central, ambos carriles, pendiente la colocación de vialetas y boyas, Sentido Norte-Sur.

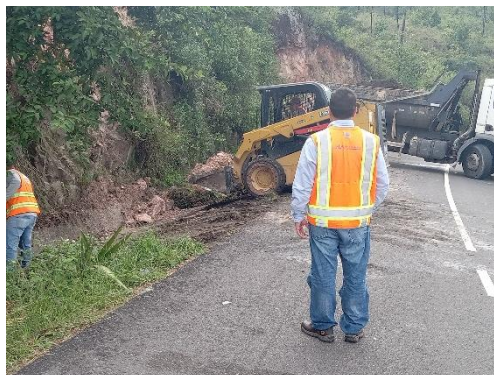
Se observaron actividades de remoción de derrumbes menores entre km 40 a km 42, en sentido SPS-TGU, así como la recolección y acopio de desechos sólidos en sacos, para su posterior acarreo hacia botaderos autorizados, a lo largo del Tramo: Tegucigalpa – Desvío Pito Solo.

Trabajos de limpieza de derrumbe menor entre el km. 40 y el km. 42, sentido Norte – Sur, Tramo: Tegucigalpa – Las Mercedes.

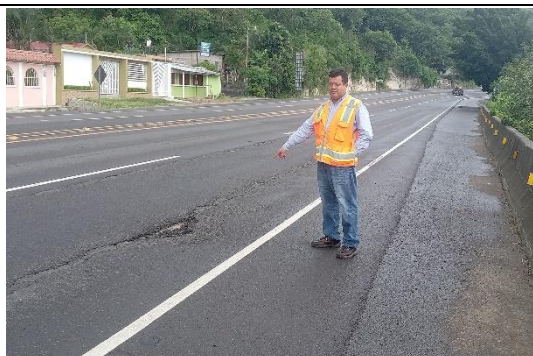
Se observo un tramo defectuoso de carpeta asfáltica incluyendo un bache profundo, entre km 57+000 km 57+050, en sentido SPS-TGU, carril derecho, representando un alto peligro para los usuarios que transitan por esa zona.

tramo defectuoso de carpeta asfáltica incluyendo un bache profundo, entre km 57+000 km 57+050, en sentido SPS-TGU, carril derecho

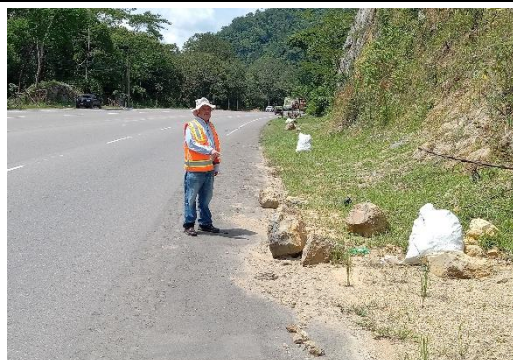
Recopilación de desechos sólidos en sacos, entre el km. 150 y el km. 152 , lado izquierdo Tramo: Siguatepeque - Taulabé.

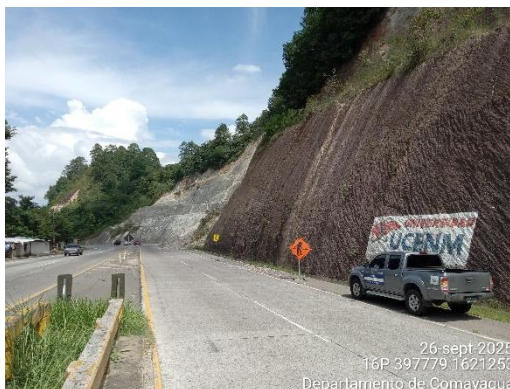
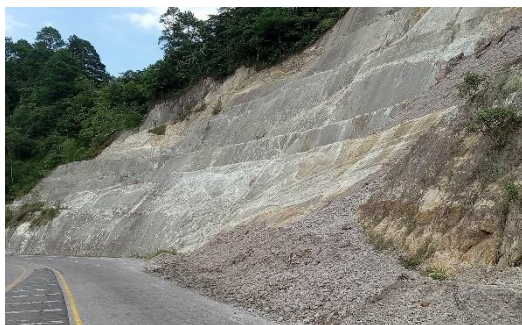
Vista panorámica del Derrumbe en la Aldea El Carrizal, Taulabé, sigue aun sin remover entre el km. 131+000 al km. 132+000.

Derrumbe en la Aldea El Carrizal, Taulabé, sigue aun sin remover entre el km. 131+000 al km. 132+000, Lado Derecho, representando un peligro para los usuarios que a diario transitan.

- En el tramo: Siguetepeque – Taulabé, a la fecha continua el derrumbe en la Aldea Carrizal, Taulabé, entre km. 131+000 y km. 132+000, lado derecho, no se ha removido el material desprendido sobre el carril derecho, lado derecho, representando un peligro permanente para los usuarios que a diario transitan, aun no se ha logrado un acuerdo de pago entre la SIT y COVIH.
- En este tramo se encuentra la falla geológica del Km 134+500, Aldea El Carrizal, esta se mantiene activa, el Concesionario realizo trabajos provisionales para nivelación de la superficie de rodadura producto de los hundimientos que se presentan frecuentemente, previo al inicio de la semana Morazánica, no se observó señalización preventiva requerida en la zona de la falla para orientar a los usuarios.

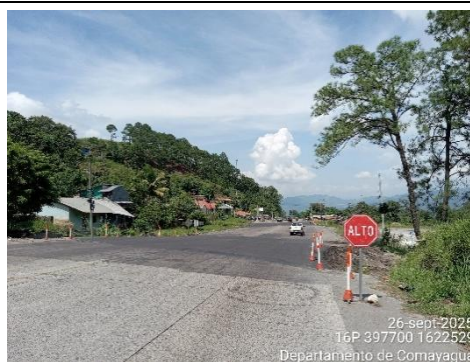
Trabajos provisionales con mezcla asfáltica realizados por el Concesionario en la Falla ubicada en el Km 134+500, lado izquierdo (de TGU a SPS), no cuenta con la señalización preventiva adecuada.

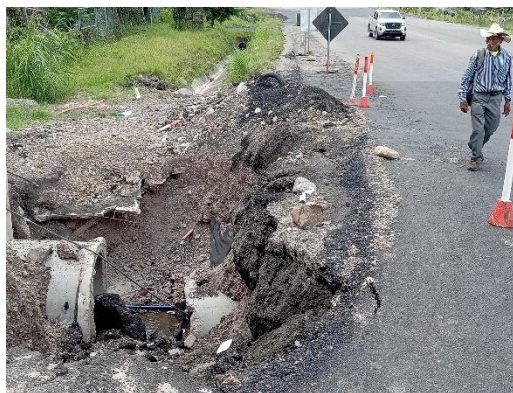
Vista panorámica de los daños ocasionados en el sistema de drenaje producto de la Falla ubicada en el Km 134+500, lado izquierdo (de SPS a TGU), no se observó suficiente señalización preventiva.

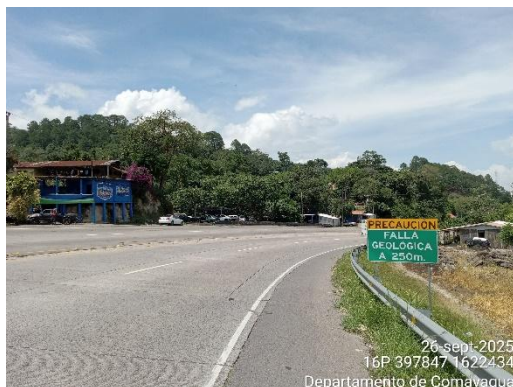
Se observaron señalización vertical preventiva previo a ingresar a la zona de la Falla ubicada en el Km 134+500, lado derecho (de TGU a SPS)

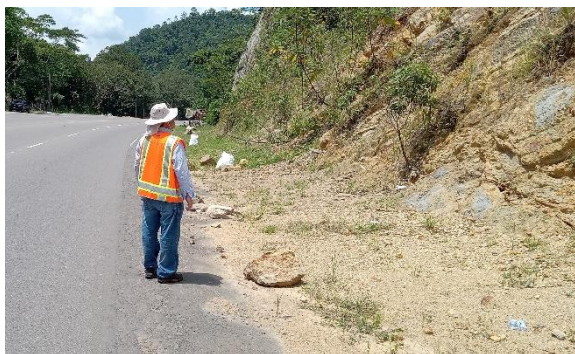
Se observaron desprendimientos de rocas en el hombro de la carretera, entre el Km 150+000 – 150+500, lado derecho (de TGU a SPS).

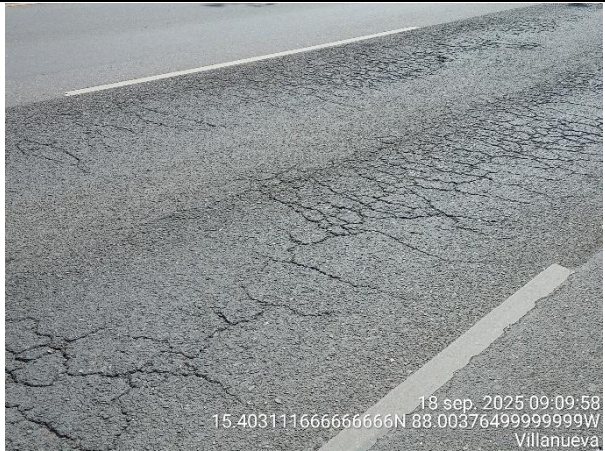
| Proyecto: Tramo de San Pedro Sula – Villanueva – Pimienta. | |
|---|---|
| | Vista de cuero de lagarto muy marcado en trocha izquierda en estación 229+820. |

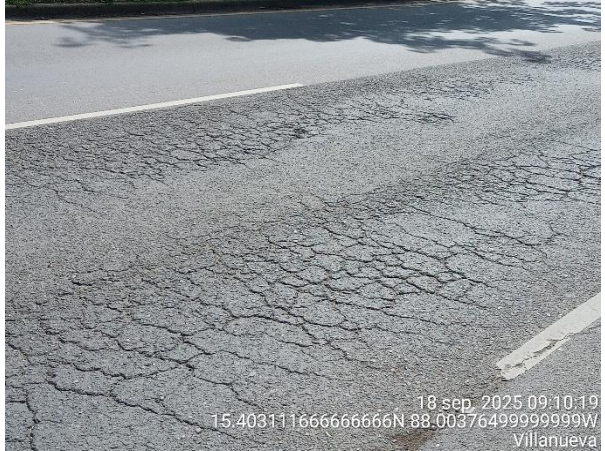
| Proyecto: Tramo de San Pedro Sula – Villanueva – Pimienta. | |
|---|---|
| | Vista de cuero de lagarto muy marcado en trocha izquierda en estación 229+805. |

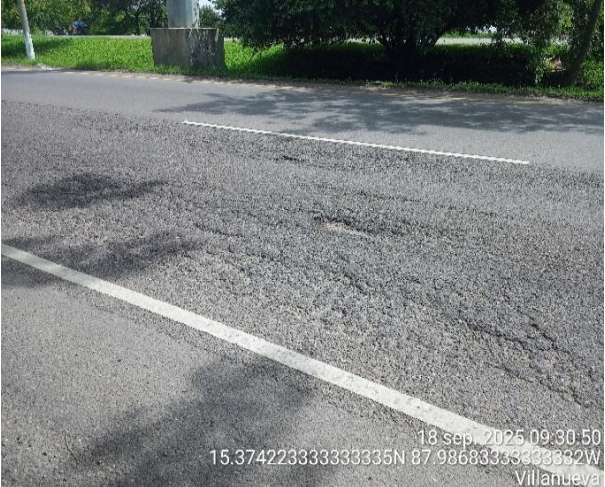
| Proyecto: Tramo de San Pedro Sula – Villanueva – Pimienta. | |
|---|---|
| | Vista de cuero de lagarto muy marcado en trocha izquierda en estación 225+980. |

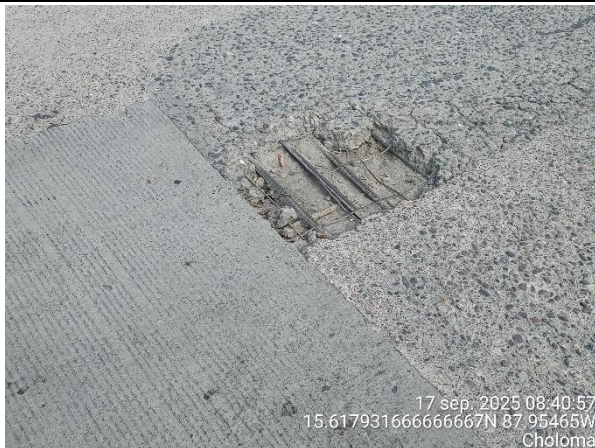
| Tramo de San Pedro Sula – Puerto Cortes (LD). | |
|---|---|
| <p>17 sep. 2025 08:40:57<br/>15.617931666666667N 87.95465W<br/>Choloma</p> | <p>Bache profundo en losa de puente de Choloma, se puede apreciar acero de refuerzo expuesto en estación 9+200.</p> |

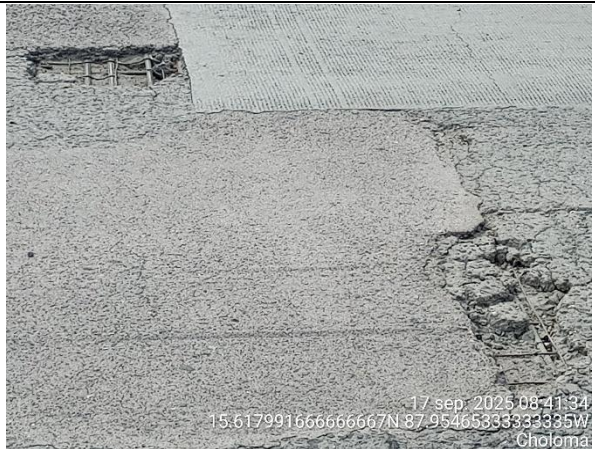
| Tramo de San Pedro Sula – Puerto Cortes (LD). | |
|---|---|
| <p>17 sep. 2025 08:41:34<br/>15.617991666666667N 87.95465333333335W<br/>Choloma</p> | <p>Bache profundo en losa de puente de Choloma, se puede apreciar acero de refuerzo expuesto en estación 9+200; también se aprecia parte concreto con grietas y fisuras profundas.</p> |

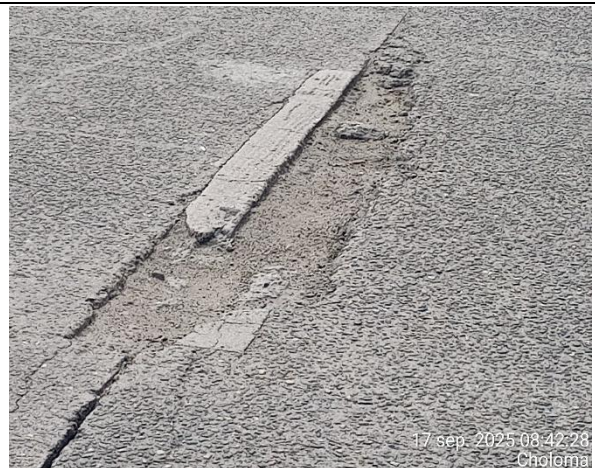
| Tramo de San Pedro Sula – Puerto Cortes (LD). | |
|---|---|
| <p>17 sep. 2025 08:42:28<br/>Choloma</p> | <p>Vista de losa en calzada con desconche en junta de puente de Choloma en estación 9+200.</p> |

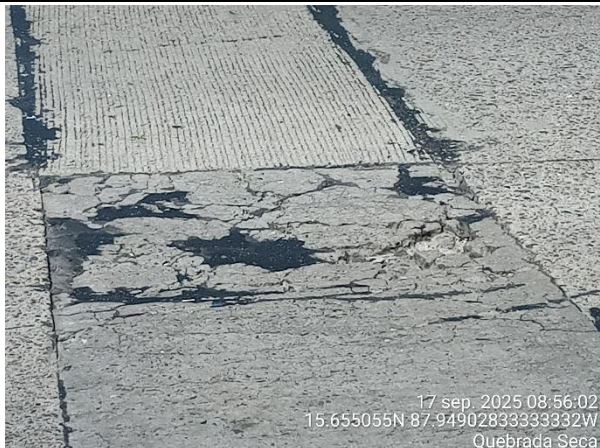
| Tramo de San Pedro Sula – Puerto Cortes (LD). | |
|---|---|
| <p>17 sep. 2025 08:56:02<br/>15.655055N 87.9490283333332W<br/>Quebrada Seca</p> | <p>Vista de bache con grietas profundas en calzada cerca de Choloma.</p> |

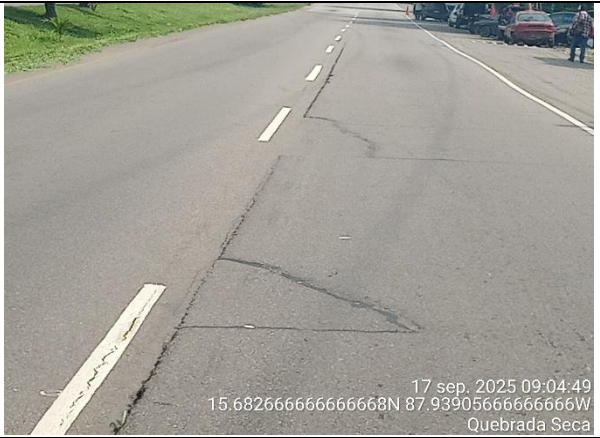
| Tramo de San Pedro Sula – Puerto Cortes (LD). | |
|---|---|
| <p>17 sep. 2025 09:04:49<br/>15.682666666666668N 87.93905666666666W<br/>Quebrada Seca</p> | <p>Vista de grietas profundas en mediana debido a asentamientos en suelo en estación 16+930.</p> |

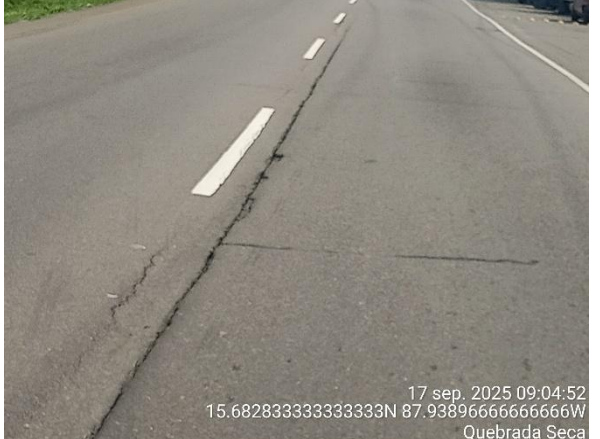
| Tramo de San Pedro Sula – Puerto Cortes (LD). | |
|---|---|
| <p>17 sep. 2025 09:04:52<br/>15.682833333333333N 87.93896666666666W<br/>Quebrada Seca</p> | <p>Vista de grietas profundas en mediana debido a asentamientos en suelo en estación 16+950.</p> |
