# **CORREDOR LENCA**

**INFORME MENSUAL  
GERENCIA TÉCNICA**

## INFORME DE PROYECTO CORRESPONDIENTE AL MES DE FEBRERO DE 2026

**NOMBRE DEL PROYECTO:** "REHABILITACIÓN Y MANTENIMIENTO DEL TRAMO CARRETERO SAN JUAN-GRACIAS Y CONSTRUCCIÓN DEL TRAMO CARRETERO GRACIAS-CELAQUE INCLUYE MANTENIMIENTO POR 10 AÑOS".

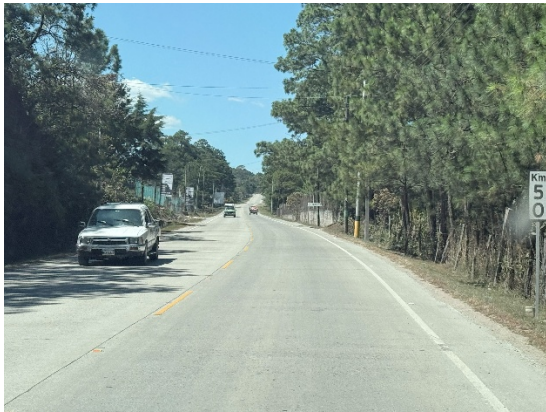
**Se observa calzada, bordillos y señalización cumpliendo estándares de servicio**

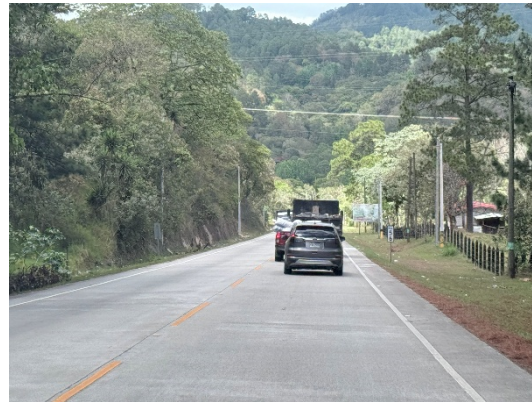
**Se observa el inicio de la supervisión en tramo Gracias – Celaque**

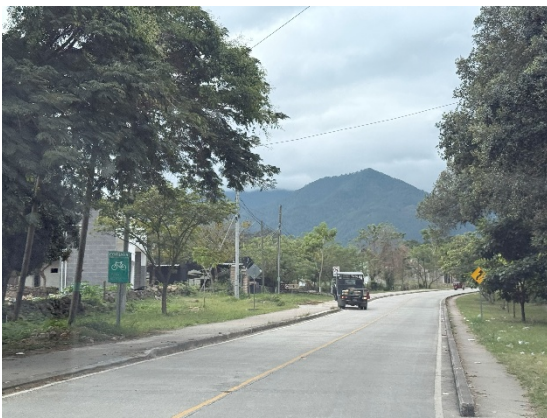
**Se observa calzada completamente limpia y señalización en buen estado**

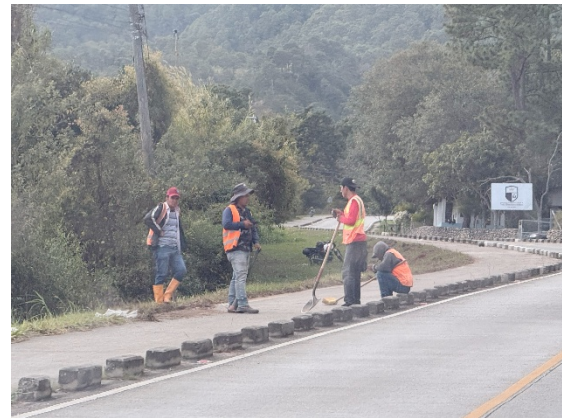
**Se observa personal del contratista realizando limpieza de la calzada**

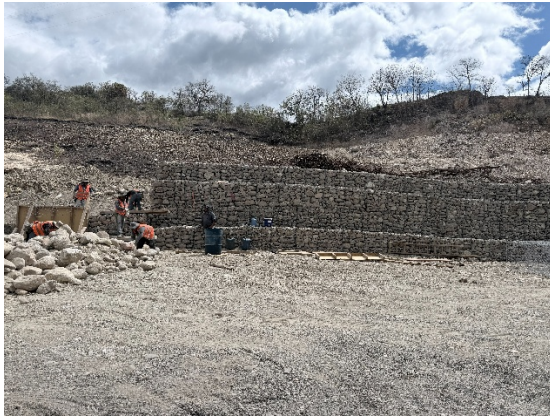
se pudo constatar que la sección de concreto Hidráulico a lo largo de la zona de la falla km77 se encuentra en perfecto estado, Se realizo una inspección en la zona de la falla del km 77 donde se pudo observar que se estaba llevando a cabo la instalación de nuevas secciones del muro de gaviones y se mantienen los piezómetro y inclinómetro esto para monitorear si aun continua en movimiento la zona.

**Muro de gaviones afectado por movimiento en zona de la falla km 77 el cual se encuentra siendo reforzado con nuevas secciones de gaviones a las partes del muro que se encontraban afectadas por los movimientos**

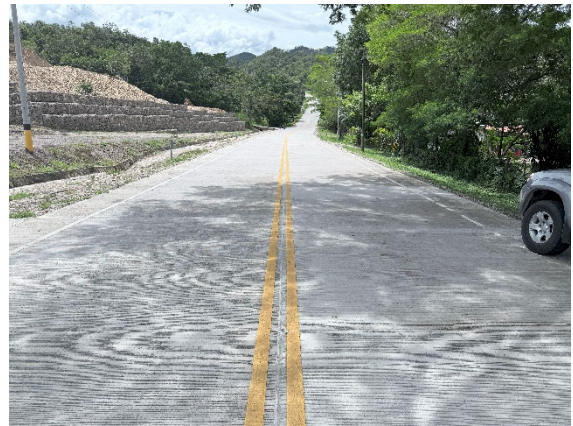
**Se observa la calzada de la carretera en perfecto estado**

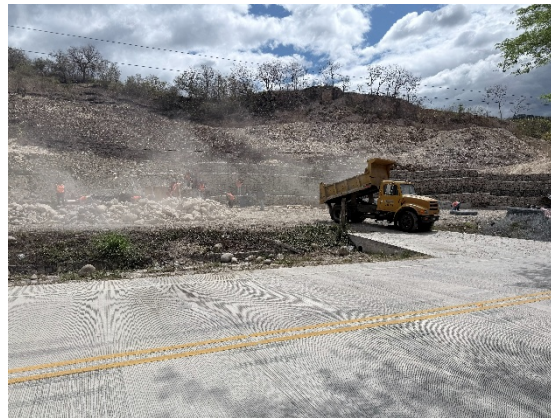
**Se observa el plantel con doble tratamiento de la zona de la falla km 77 en el cual se colocó piedra la cual parece será para realizar muro de gaviones**

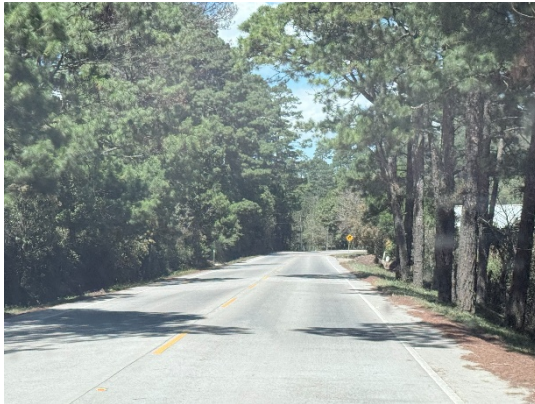
**Se observa el tramo completamente transitable limpio y señalizado**

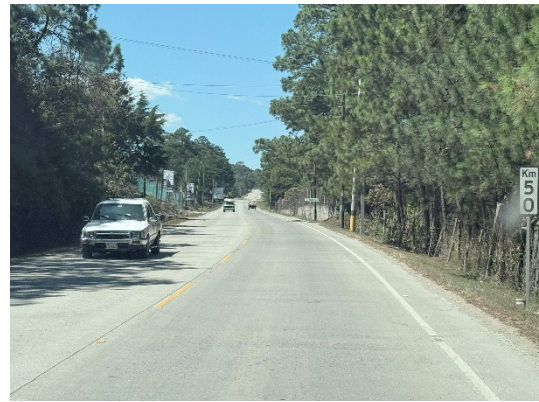
**Se observa que el tramo se encuentra en buenas condiciones y siendo seguro para el tránsito**

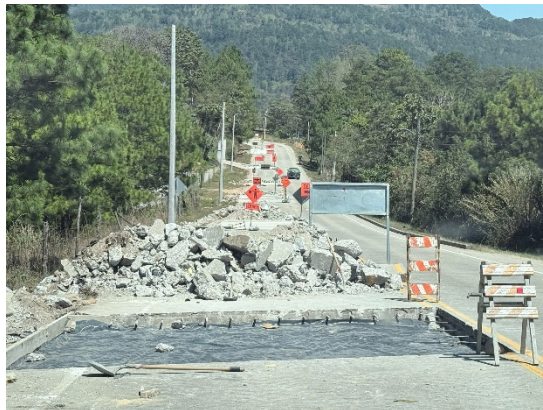
**Se observa en el tramo San Juan – Gracias supervisión del ranurado en las pastillas restauradas debido a los agrietamientos**

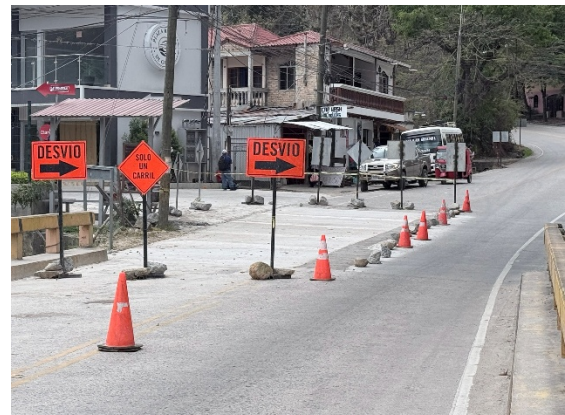
**Se observa en el tramo San Juan – Gracias las medidas de mitigación de riesgos a los usuarios debido a restauraciones debido a los**
