CORREDOR
LOGÍSTICO

INFORME MENSUAL

Asunto: Revisión del Informe mensual correspondiente al mes de junio de 2025 del Proyecto Corredor Logístico

NOMBRE DEL PROYECTO: Corredor Logístico Goascorán-Villa de San Antonio y Tegucigalpa-San Pedro Sula-Puerto Cortés.

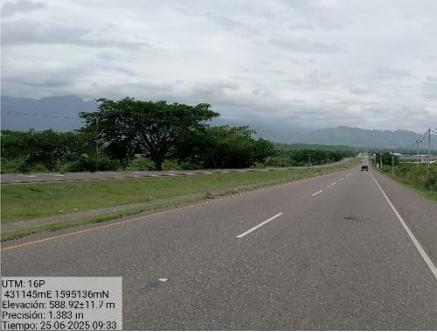
<p>UTM: 16P 431145mE 1595136mN Elevación: 988.92±11.7 m Precisión: 1.383 m Tiempo: 25-06-2025 09:33</p>	<p>Las vialitas reflectivas están muy distanciadas en la línea central, lado derecho entre el km 76 y km 80, Tramo: Inicio Valle de Comayagua - Fin Valle de Comayagua.</p>

- Se observó la falta de varias vialidades a lo largo del tramo donde el Concesionario deberá de hacer la reposición de vialidades faltantes.

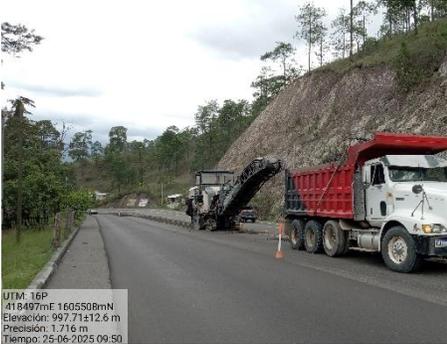
<p>UTM: 16P 418497mE 1605508mN Elevación: 997.71±12.6 m Precisión: 1.716 m Tiempo: 25-06-2025 09:50</p>	<p>Trabajos de fresado de carpeta asfáltica entre el km. 98 y el km. 99, Tramo: Fin Valle de Comayagua - Siguatepeque.</p>

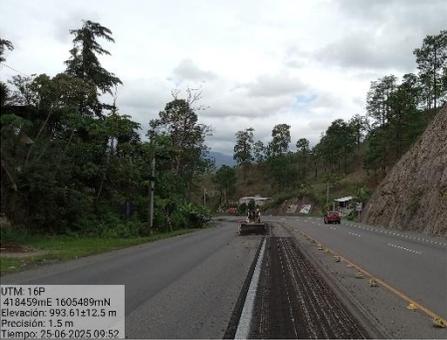
<p>UTM: 16P 418459mE 1605489mN Elevación: 993.61±12.5 m Precisión: 1.5 m Tiempo: 25-06-2025 09:52</p>	<p>Trabajos de fresado de carpeta asfáltica entre el km. 98 y el km. 99, Tramo: Fin Valle de Comayagua - Siguatepeque.</p>

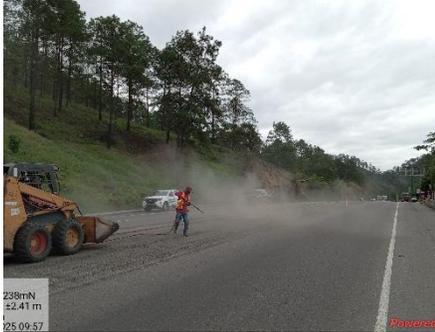
Limpieza de superficie previo imprimación de tramo a pavimentar entre el km. 100 y el km. 101, Tramo: Fin Valle de Comayagua - Siguatepeque.

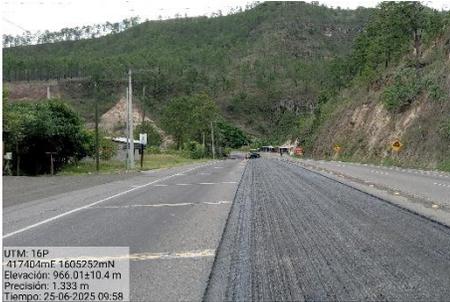
Imprimación de tramo a pavimentar entre el km. 100 y el km. 101, Tramo: Fin Valle de Comayagua - Siguatepeque.

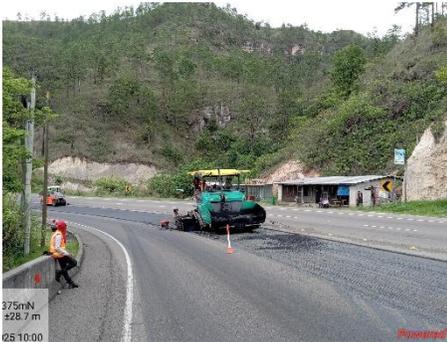
Trabajos de Pavimentación con mezcla asfáltica entre el km. 100 y el km. 101, Tramo: Fin Valle de Comayagua - Siguatepeque.

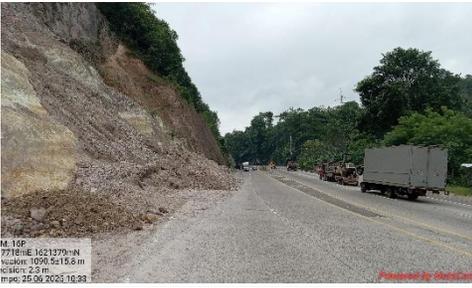
<p>UTM: 16P 977187E 1621379+N Elevación: 1090.5615.6 m Precisión: 2.0 m Tiempo: 25-06-2025 10:49</p>	<p>Derrumbe en la Aldea El Carrizal, Taulabé, sigue aun sin remover entre el km. 131+000 al km. 132+000, Lado Derecho, representando un peligro para los usuarios que a diario transitan.</p>

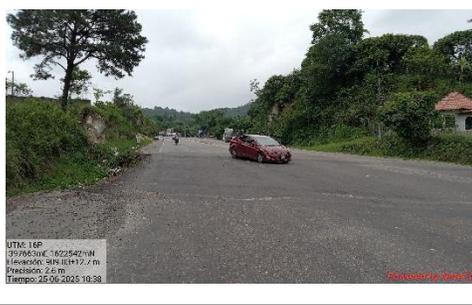
<p>UTM: 16P 977187E 1622542+N Elevación: 949.18117.7 m Precisión: 2.0 m Tiempo: 25-06-2025 10:38</p>	<p>La Falla ubicada en el Km 134+500, Aldea El Carrizal, Taulabé, continúa presentando asentamientos, dificultando el tránsito de los vehículos.</p>

- Durante el recorrido, se verifico que la falla ubicada en el km 134+500 presenta mayor asentamiento y deterioro de la estructura de pavimento y dificultando el tránsito vehicular ya que los vehículos deben frenar para hacer la transición por el desnivel del pavimento.

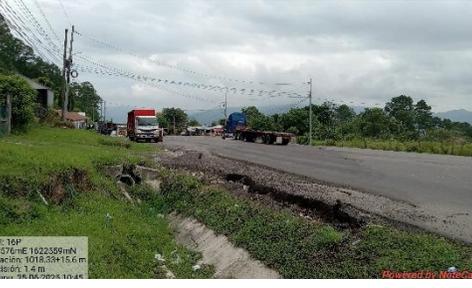
<p>UTM: 16P 977187E 1622559+N Elevación: 1018.35415.6 m Precisión: 1.4 m Tiempo: 25-06-2025 10:48</p>	<p>Vista panorámica de la Falla ubicada en el Km 134+500, Aldea El Carrizal, Taulabé, colapsando el drenaje, no se observaron trabajos de mantenimiento ni suficiente señalización preventiva.</p>

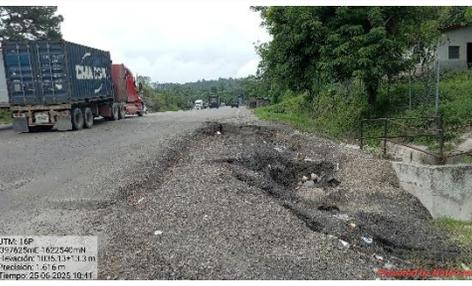
<p>UTM: 16P 977187E 1622540+N Elevación: 1135.13111.3 m Precisión: 2.0 m Tiempo: 25-06-2025 10:41</p>	<p>La Falla en Km 134+500, Aldea El Carrizal, Taulabé, se ha pronunciado de forma acelerada, se pudo observar daños en los hombros de la carretera.</p>

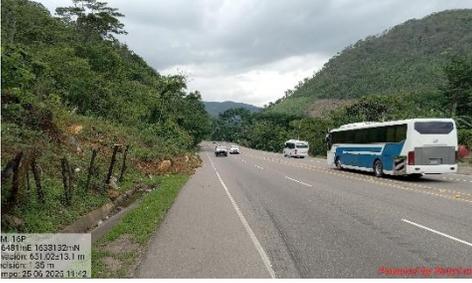
<p>M. 15P S. 4811E, 1533122+11N Elevación: 451.02±13.1 m Precisión: 20 m Tiempo: 25.06.2025 11:42</p>	<p>Situación actual del derrumbe en el km 150+050 en zona de Bacadilla, Taulabé, lado derecho, no se observó material desplazado por los efectos de las últimas lluvias.</p>

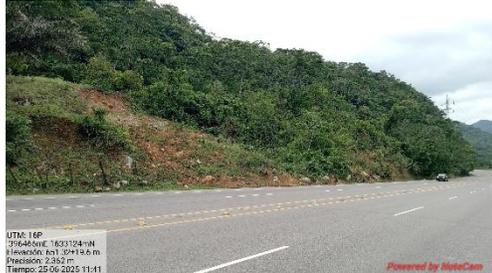
<p>UTM: 15P S. 4811E, 1633124+11N Elevación: 451.27±14.6 m Precisión: 2.5±2.5 m Tiempo: 25.06.2025 11:41</p>	<p>Vista frontal del derrumbe en el km 150+050, no se observó material derramado en los carriles de circulación del tráfico hacia San Pedro Sula</p>

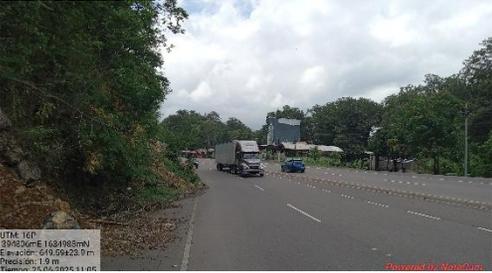
<p>UTM: 15P S. 4811E, 1633124+11N Elevación: 451.27±14.6 m Precisión: 2.5±2.5 m Tiempo: 25.06.2025 11:41</p>	<p>Situación actual del derrumbe entre el km 152 – Km 153, en la zona Desvío Pito Solo, lado derecho, con material derramado sobre la cuneta, sujeto a desprendimientos sobre la calzada.</p>

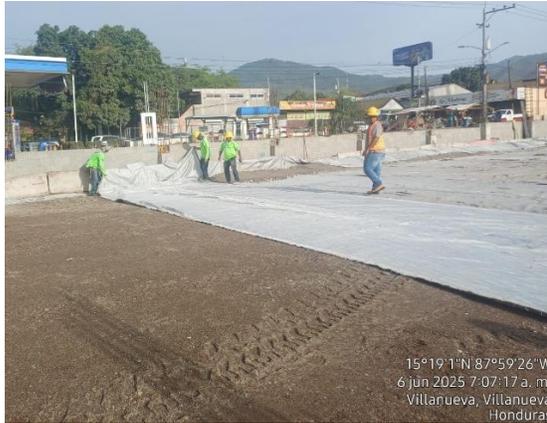
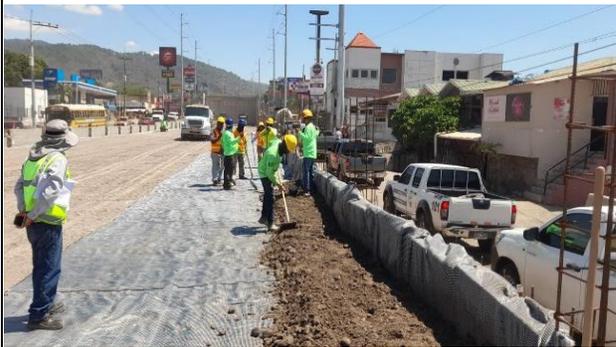
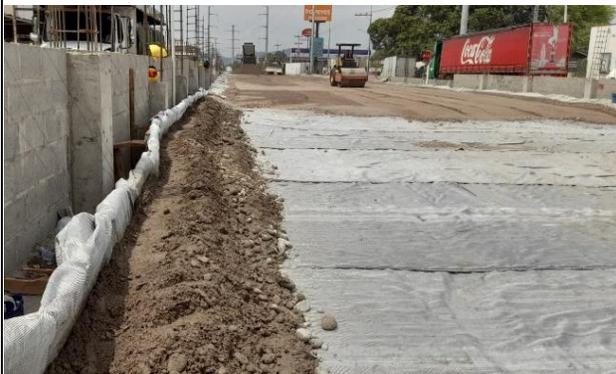
Vista de imagen del proyecto Intercambiador de Villanueva, se aprecia la colocación de geotextiles sobre los rellenos en rampa del estribo sur.

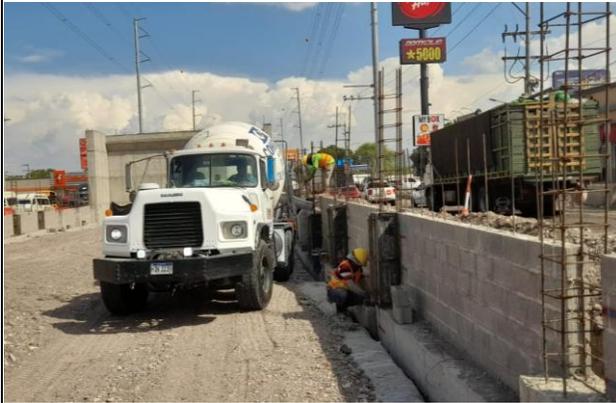
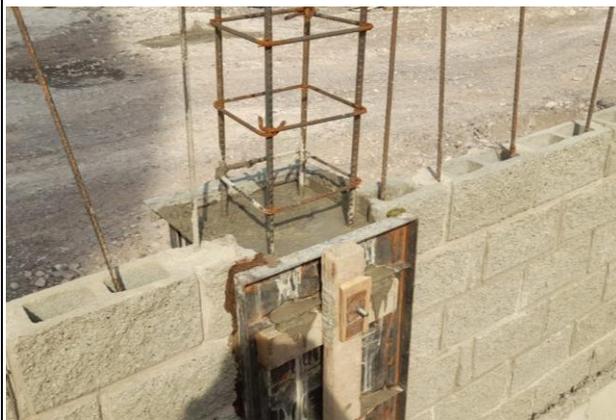
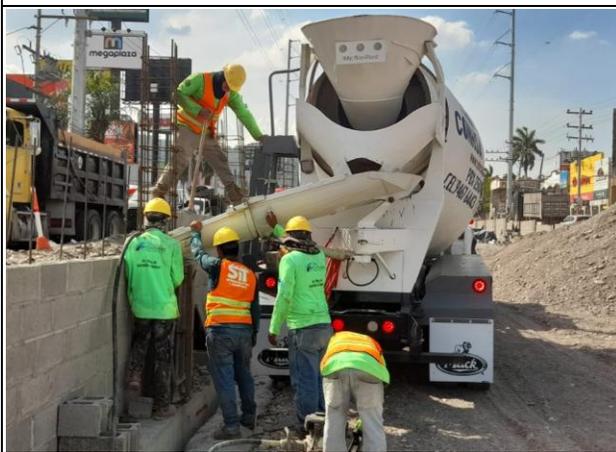
Vista del proyecto Intercambiador de Villanueva, se aprecia la fundición de columnas como refuerzo en pared de bloque en rampa del estribo sur o estribo#1.

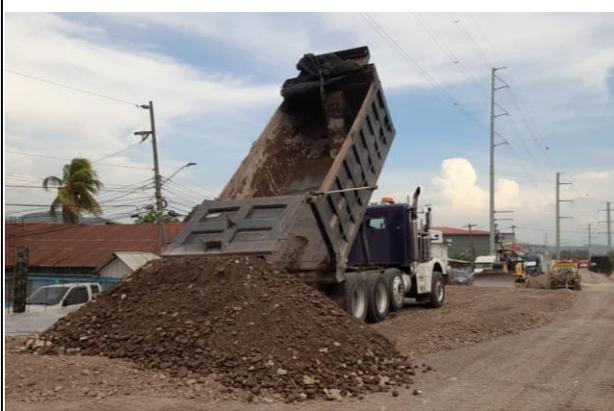
Vista del proyecto Intercambiador de Villanueva, se aprecia volqueta descargando material de relleno en rampa del estribo sur o #1.

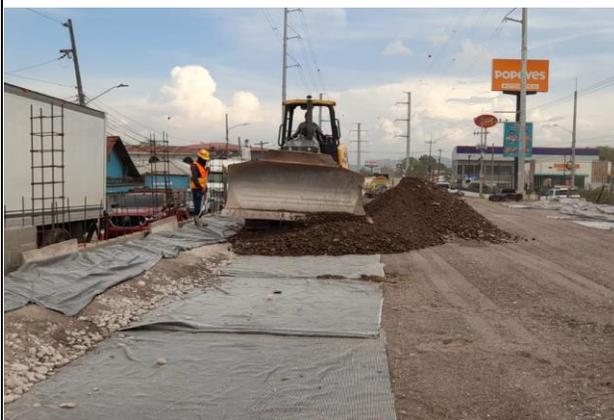
Vista del proyecto Intercambiador de Villanueva, se aprecia tractor D-6 regando el material de relleno sobre los geotextiles en rampa del estribo sur o #1.

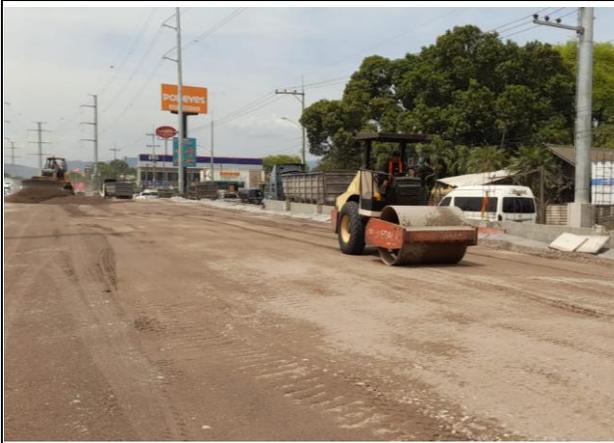
Vista del proyecto Intercambiador de Villanueva, se aprecia vibrocompactador en los trabajos de nivelación y compactación de los rellenos sobre geotextiles en rampa del estribo sur o #1.

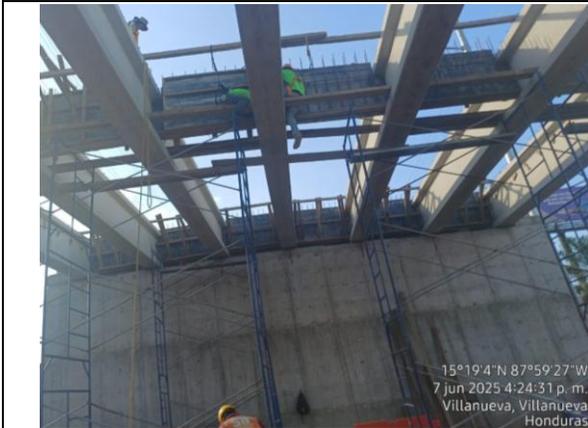
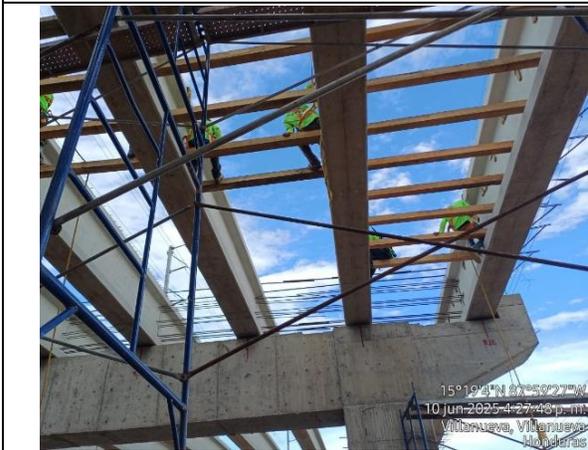
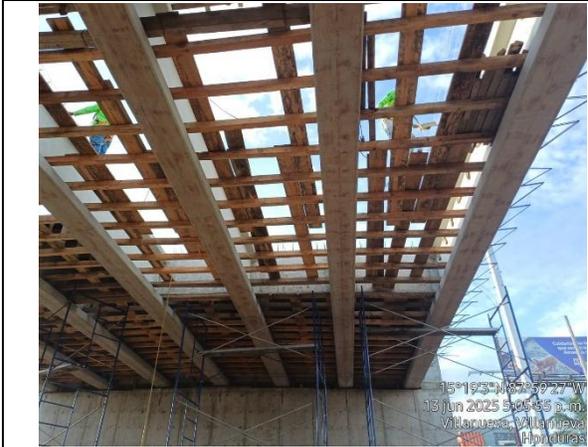
Vista del proyecto Intercambiador de Villanueva, actualmente se trabaja en las actividades de encofrados y fundición de diafragmas en las vigas pretensadas.

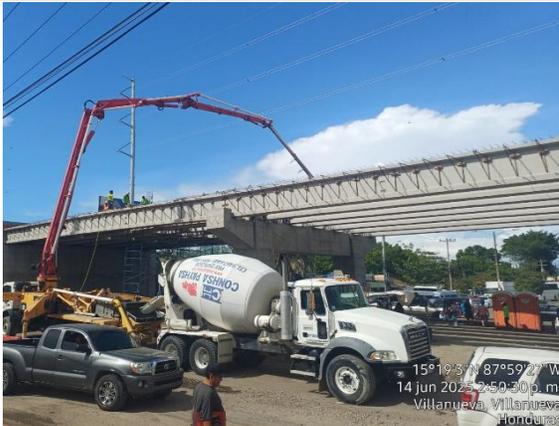
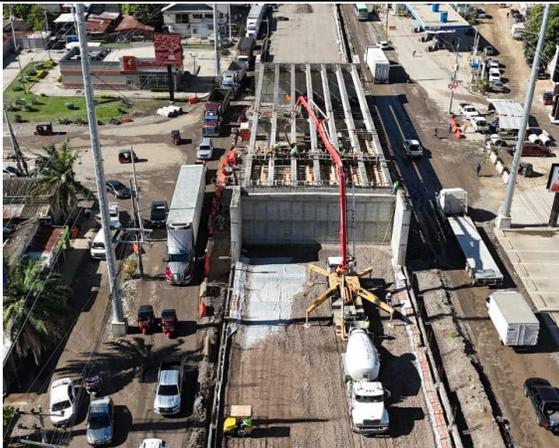
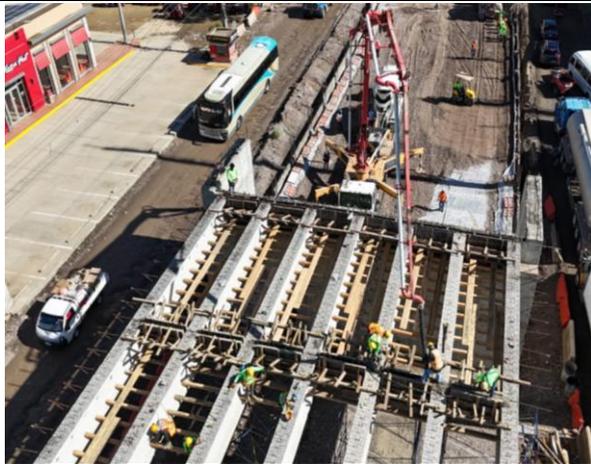
Vista del proyecto Intercambiador de Villanueva, se trabaja en la actividad de encofrados y fundición de diafragmas en las vigas pretensadas.

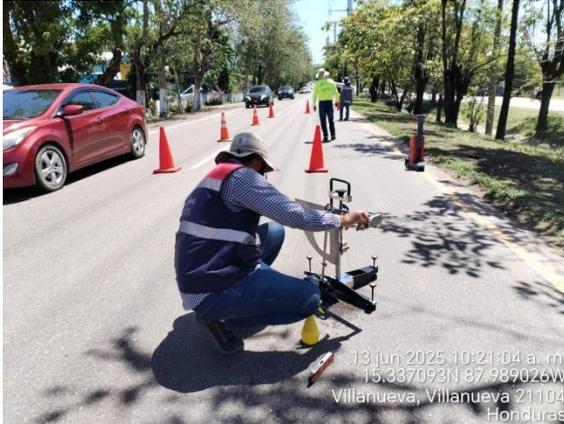
Vista de las pruebas para el Coeficiente de fricción, realizadas por el Concesionario en estación 221+000.

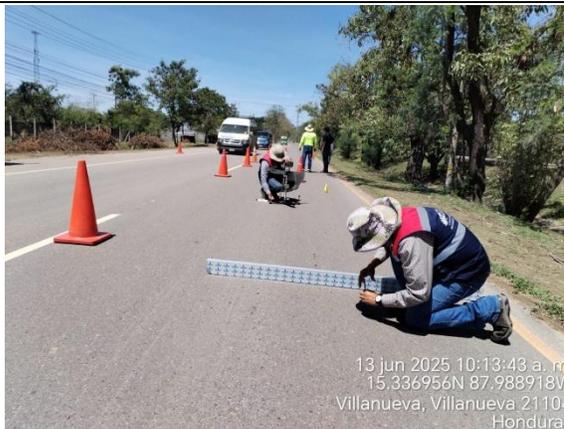
Vista de las pruebas de ahuellamiento, realizadas por el Concesionario en estación 221+000.

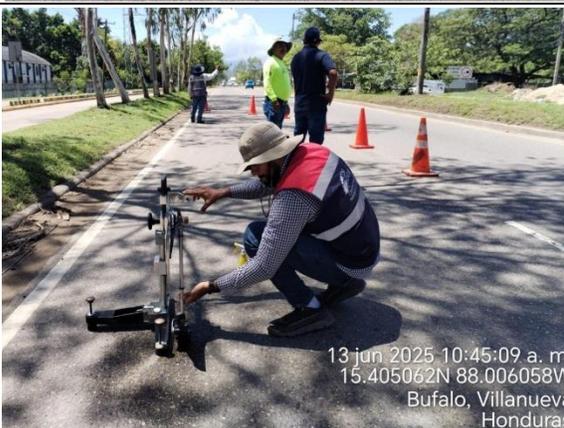
Vista de las pruebas para el Coeficiente de fricción, realizadas por el Concesionario en estación 230+000.

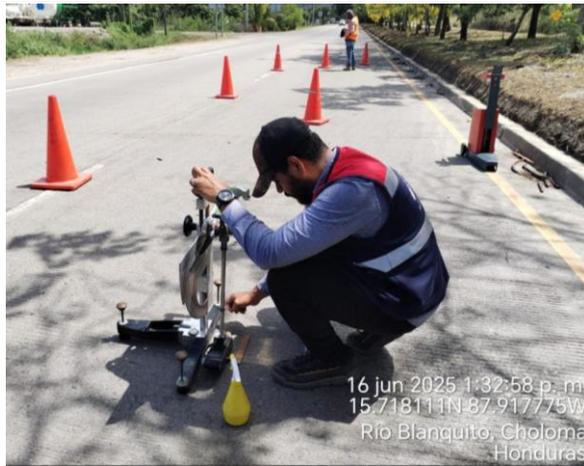
Vista de las pruebas para el Coeficiente de fricción, realizadas por el Concesionario en estación 40+000.

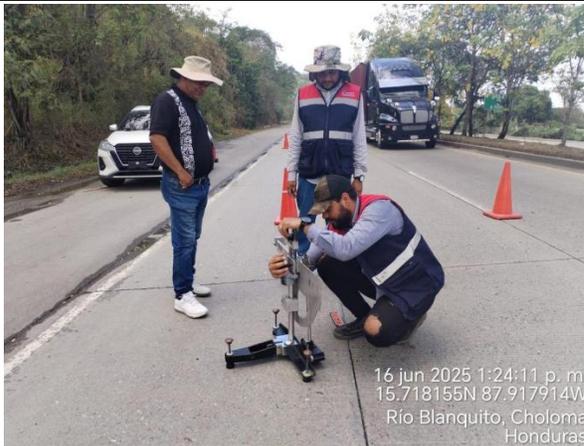
Vista de las pruebas para el Coeficiente de fricción, realizadas por el Concesionario en estación 26+000.

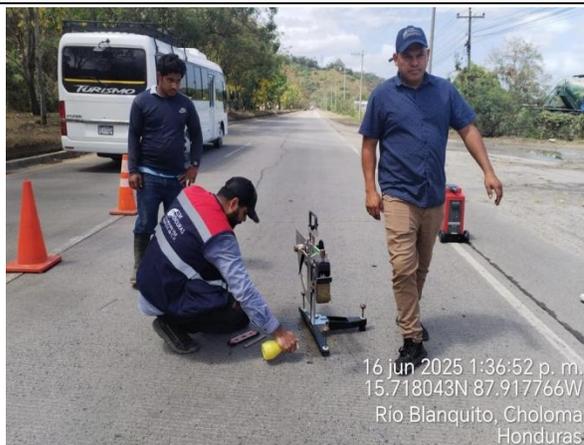
Vista de las pruebas para el Coeficiente de fricción, realizadas por el Concesionario en estación 21+000.

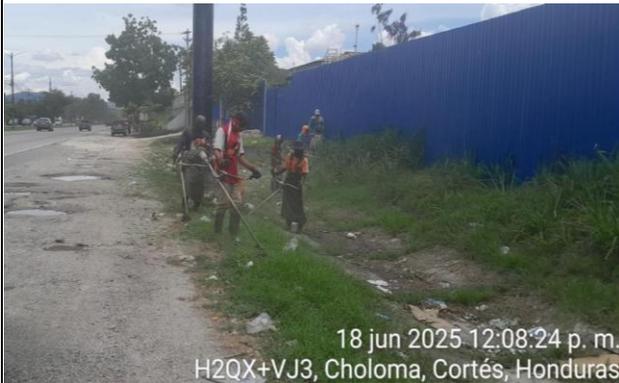
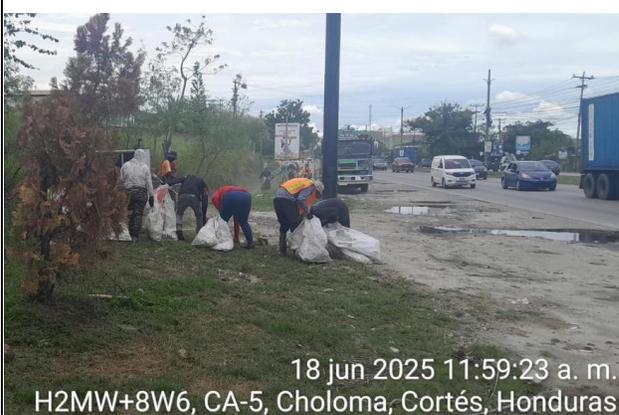
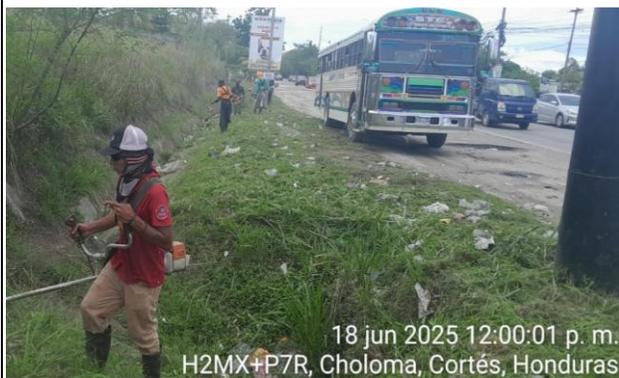
Vista de limpieza del derecho de vía en mediana y hombros con personal del Concesionario COVI Honduras.
