# CORREDOR LENCA

**INFORME MENSUAL**  
**GERENCIA TÉCNICA**

## **INFORME DE PROYECTO CORRESPONDIENTE AL MES DE MAYO DE 2026**

**NOMBRE DEL PROYECTO:** “REHABILITACIÓN Y MANTENIMIENTO DEL TRAMO CARRETERO SAN JUAN-GRACIAS Y CONSTRUCCIÓN DEL TRAMO CARRETERO GRACIAS-CELAQUE INCLUYE MANTENIMIENTO POR 10 AÑOS”.

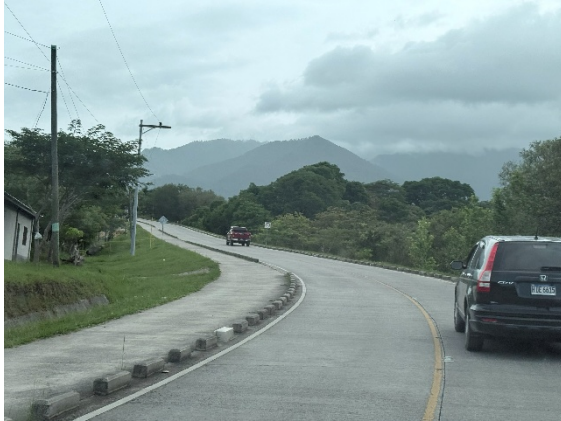
Se observa calzada, bordillos y señalización cumpliendo estándares de servicio

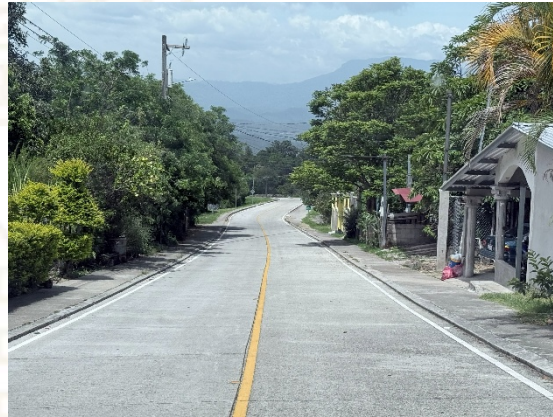
Se observa el final de la supervisión en tramo Gracias – Celaque

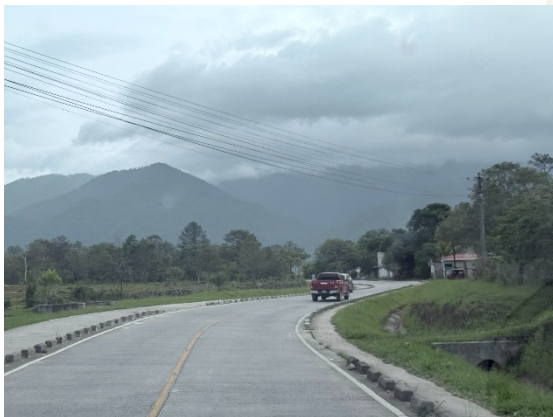
Se observa calzada completamente limpia y señalización en buen estado

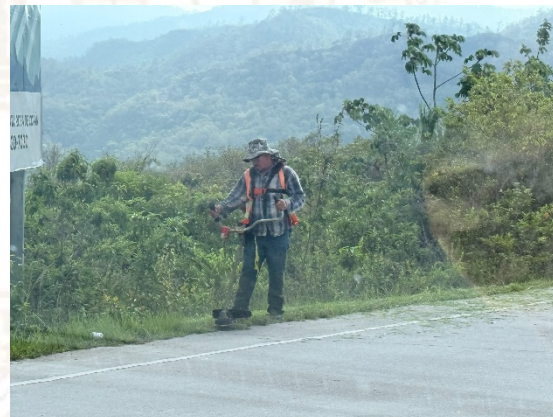
Se observa personal del contratista realizando chapeo de derecho de vía

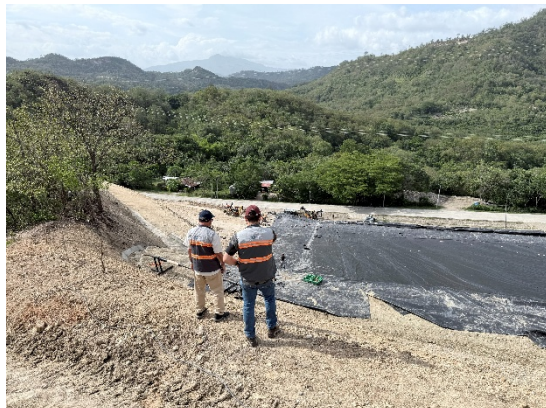
se pudo constatar que la sección de concreto Hidráulico a lo largo de la zona de la falla km77 se encuentra en perfecto estado, Se realizó una inspección en la zona de la falla del km 77 donde se pudo observar que se terminaron los trabajos de instalación de nuevas secciones del muro de gaviones, se observó que se están instalando geomembranas y geotextiles en las bermas para lograr impermeabilizarlas en un 100% donde se colocaron las geomembranas y un 80% donde se colocaron los geotextiles y se mantienen los piezómetros e inclinómetro esto para monitorear si aun continua en movimiento la zona.

Se observa panorámica de los avances en los trabajos de solución de la falla km 77 desde la parte alta.

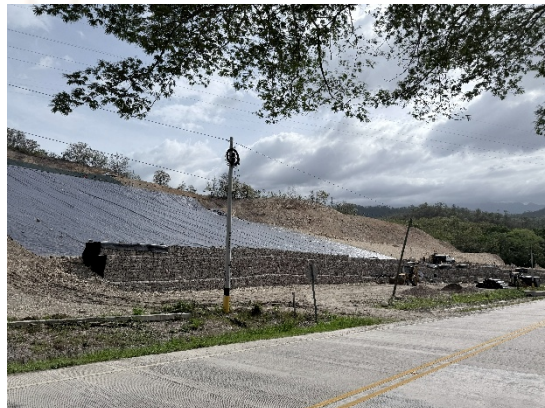
Se observa la calzada de la carretera en perfecto estado

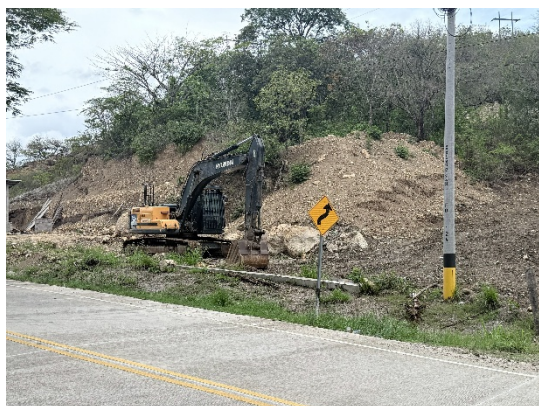
Se observa la excavadora trabajando en la zona de la falla km77

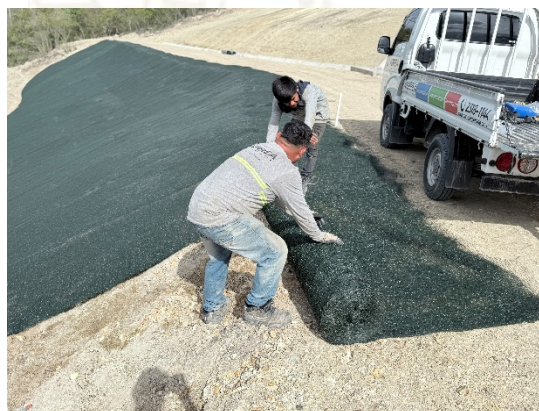
Se observan tramos de geomalla esta para la protección de la erosión y protección superficial del talud permitiendo que solo se infiltre el 20%

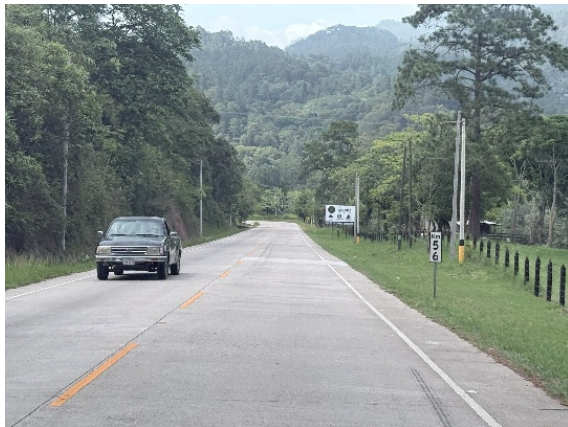
Se observa el tramo completamente transitable limpio y señalizado

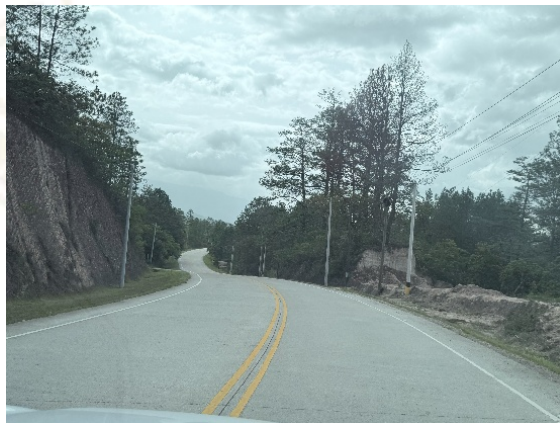
Se observa que el tramo se encuentra en buenas condiciones y siendo seguro para el tránsito

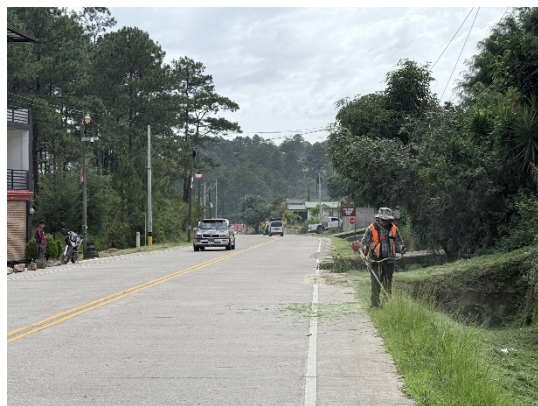
Se observa en el tramo San Juan – Gracias trabajos chapeo para mantener la vegetación al estándar

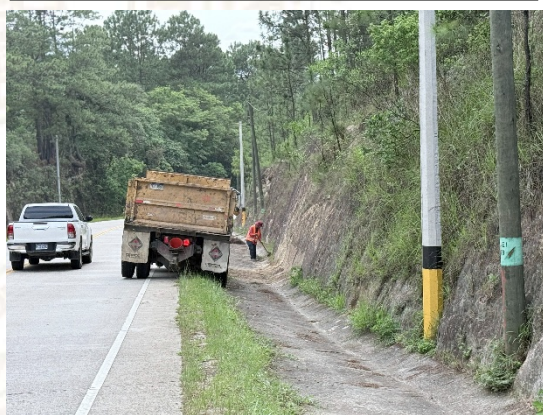
Se observa en el tramo San Juan – Gracias se realiza limpieza de maleza y ripo en las cunetas enchapadas.
