**INFORME MENSUAL**  
**AEROPUERTO**  
**INTERNACIONAL**  
**DE PALMEROLA**

**INFORME DE PROYECTO CORRESPONDIENTE AL MES DE JUNIO DE 2026**  
**GERENCIA DE REGULARIZACIÓN**

**PERIODO DEL INFORME:** Al 31 de julio de 2026

**NOMBRE DEL PROYECTO:** Diseño, Construcción, Financiamiento, Operación y Mantenimiento del Aeropuerto Internacional de Palmerola de la República de Honduras.

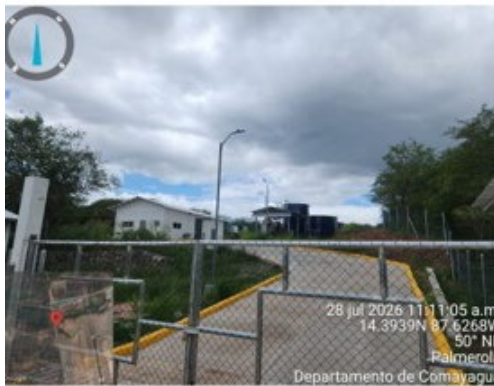
**Vista general exterior de la Estación Depuradora de Aguas Residuales (EDAR). No se observaron actividades, personal ni equipos en operación durante la visita.**

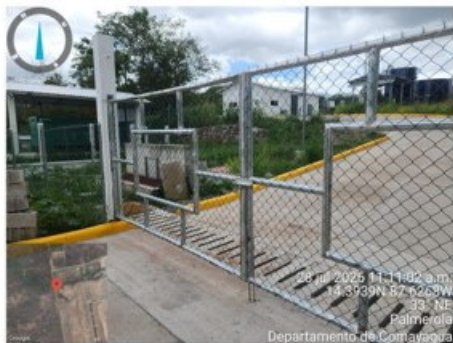
**Detalle del acceso principal a la EDAR, con el portón cerrado y sin actividad visible. Las condiciones observadas evidencian una situación aparente de abandono.**

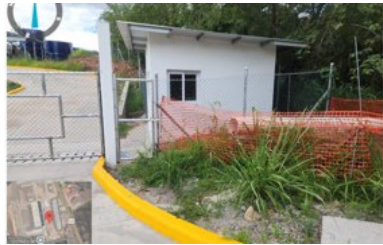
**Vista de la caseta de vigilancia y del cerramiento lateral de la EDAR, evidenciándose crecimiento de vegetación en el acceso, el perímetro y las áreas próximas a las instalaciones.**

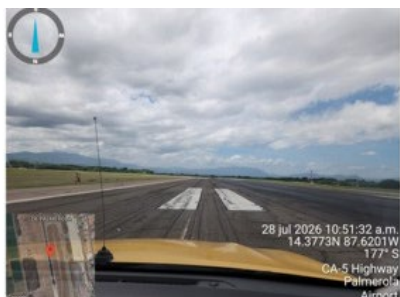
En varios sectores se observaron parches de mantenimiento. De acuerdo con el procedimiento utilizado por PIA, estas intervenciones consisten en el fresado localizado del pavimento existente para retirar el material deteriorado y su posterior reposición con mezcla asfáltica.

| | <p>Vista del umbral de pista y de la señalización horizontal, observándose sectores del pavimento intervenidos mediante trabajos de mantenimiento ejecutados por PIA.</p> |

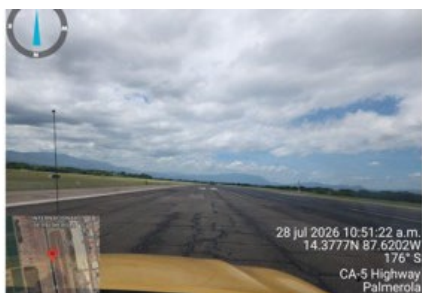
| | <p>Vista longitudinal de la pista, en la que se observan fisuras sometidas a avivamiento, mediante apertura controlada, y posteriormente selladas para limitar el ingreso de agua y la progresión del deterioro.</p> |

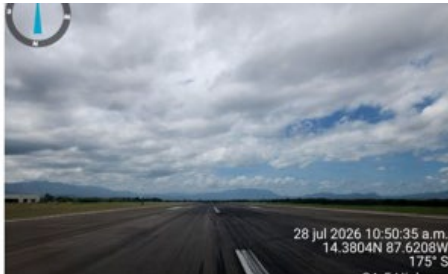
**Detalle de la superficie de pista con trabajos de sellado de fisuras, como parte del mantenimiento preventivo y correctivo realizado por PIA.**

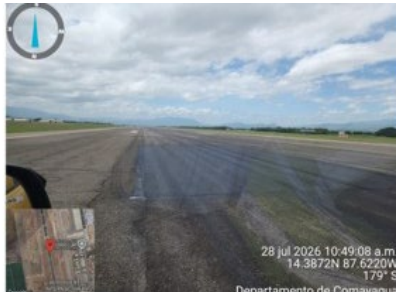
**Parche de mantenimiento ejecutado en la pista mediante fresado localizado del pavimento deteriorado y posterior reposición de la carpeta asfáltica.**

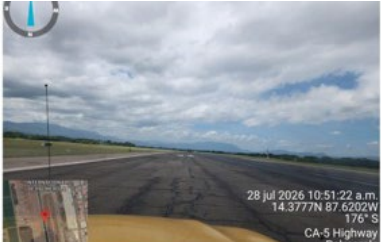
| <p>28 jul 2026 10:51:22 a.m.<br/>14.3777N 87.6202W<br/>176° S<br/>CA-5 Highway</p> | <p>Vista longitudinal de la pista, en la que se observan fisuras sometidas a avivamiento, mediante apertura controlada, y posteriormente selladas para limitar el ingreso de agua y la progresión del deterioro.</p> |

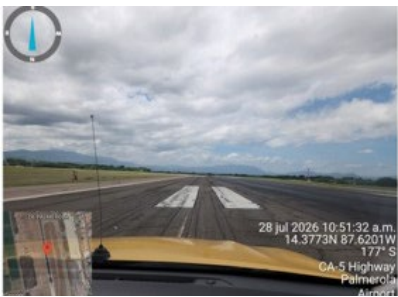
| <p>28 jul 2026 10:51:32 a.m.<br/>14.3773N 87.6201W<br/>177° S<br/>CA-5 Highway<br/>Palmerola<br/>Aeropuerto</p> | <p>Vista del umbral de pista y de la señalización horizontal, observándose sectores del pavimento intervenidos mediante trabajos de mantenimiento ejecutados por PIA.</p> |

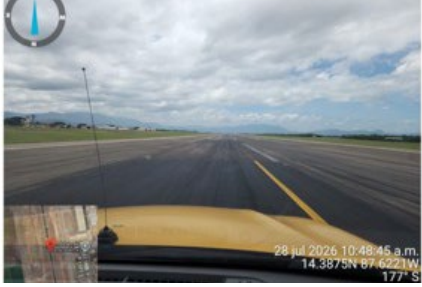
| <p>28 jul 2026 10:48:45 a.m.<br/>14.3875N 87.6221W<br/>177° S</p> | <p>Vista general de un tramo de pista con parches de mantenimiento ejecutados por PIA mediante fresado y reposición del pavimento en los sectores intervenidos.</p> |

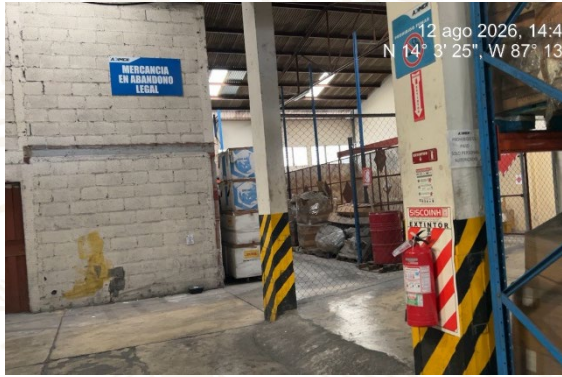
| Registro Fotográfico Concesión de Aeropuerto Toncontín – Pista de Aterrizaje | | |
|---|---|---|
| 3 | | Se evidencia área de mercancía en abandono legal. |

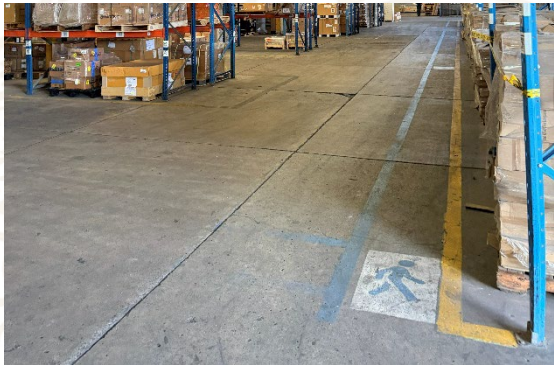
| 5 | | <p>Se observo un deterioro significativo en la señalización horizontal dentro de la terminal de carga para delimitación de áreas</p> |

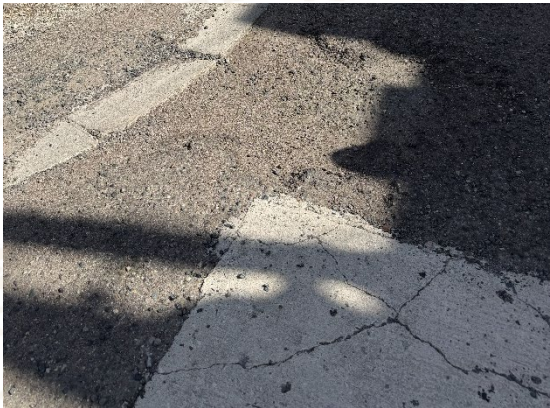
| 6 | | <p>Se observaron daños significativos en el pavimento del carril de acceso a la terminal de carga. Se observo la presencia de agregados sueltos</p> |

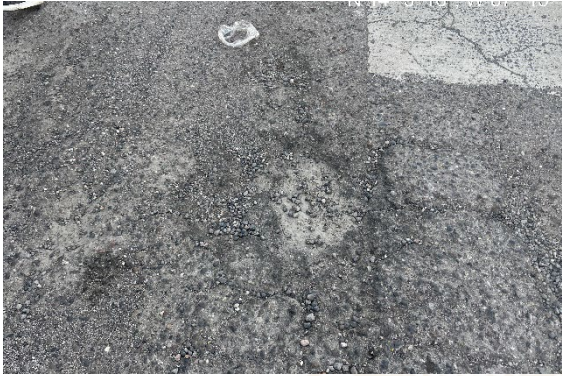
| 7 | | <p>Se observó deterioro superficial del pavimento, caracterizado por pérdida localizada de material y presencia de agregados sueltos.</p> |

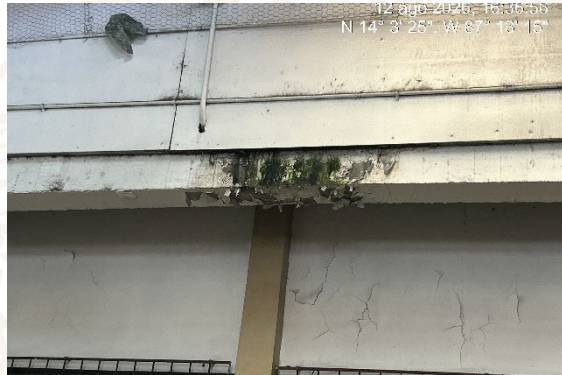
| 8 | | <p>Se observaron indicios de filtración de agua, evidenciados mediante manchas de humedad visible sobre vigas y elementos próximos a los canales.</p> |

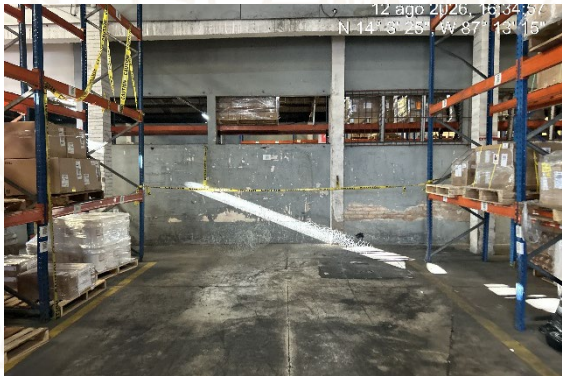
| 9 | | <p>Se identificó un sector del área de almacenamiento delimitado preventivamente mediante cinta de precaución debido a la presencia de filtraciones de agua.</p> |

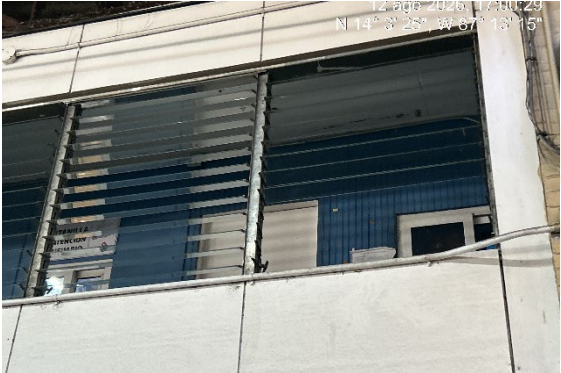
| 10 | | <p>Se observaron celosías faltantes en determinados sectores.</p> <p>Debido a su ubicación en altura, se considera necesario verificar sus condiciones de fijación, a fin de prevenir posibles desprendimientos sobre las áreas del depósito aduanero temporal y permanencia de personas.</p> |

- Revisar las celosías ubicadas en altura, especialmente sus sistemas de fijación y reparar o sustituir las piezas faltantes o que presenten deterioro.
- Realizar una visita en horario nocturno para comprobar la iluminación del área exterior.
- Revisar los elementos afectados por la humedad y determinar las reparaciones necesarias.
- Solicitar al concesionario un informe de las acciones correctivas que se hayan realizado o que estén programadas para atender los problemas identificados.

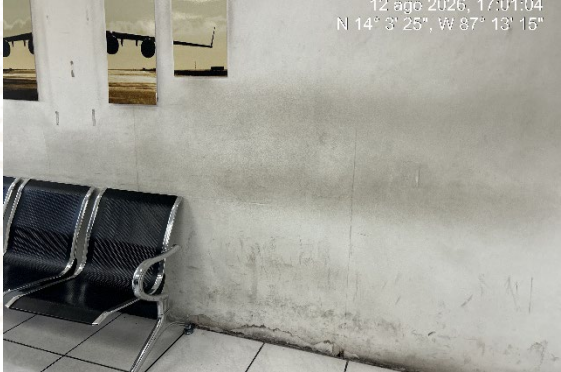
| 11 | | <p>Se observa deterioro del acabado superficial del interior de la sala de atención pública.</p> |

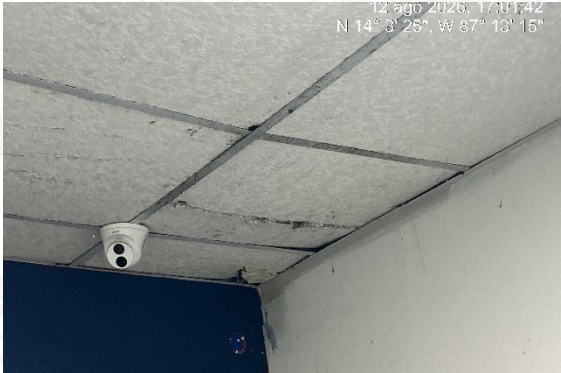
| 12 | | <p>Se observa deterioro en cielo falso de la sala de atención pública.</p> |

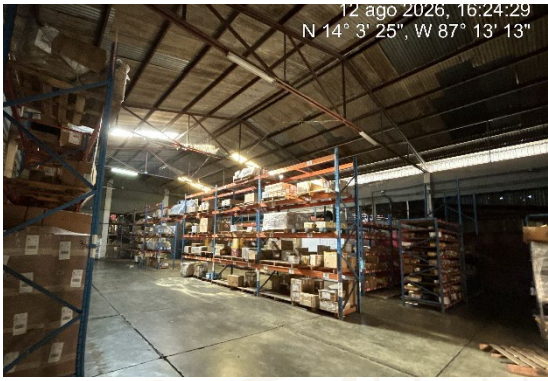
| 13 | | <p>Durante el recorrido se observaron varias luminarias fuera de servicio o quemadas, condición que reduce los niveles de iluminación.</p> |

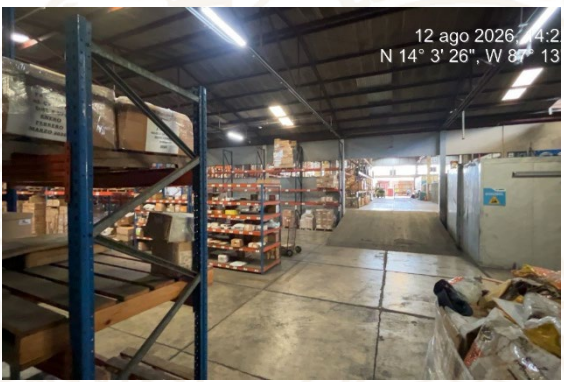
| 14 | | <p>Durante la inspección no se observó presencia de sistemas de extracción mecánica de aire. Se percibió acumulación de calor en el interior.</p> |

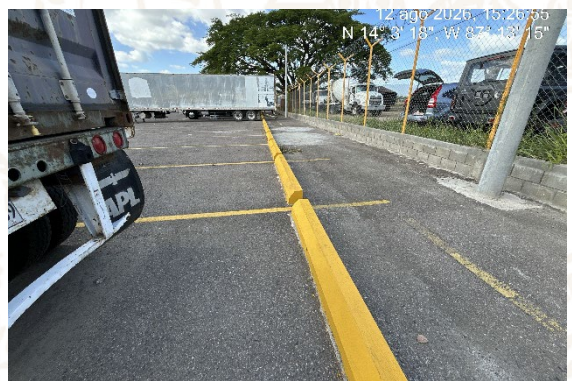
| 15 | | <p>En el área exterior destinada al estacionamiento y operación, no se observó presencia de luminarias específicamente a dicho sector.</p> |
