TERMINAL DE  
CONTENEDORES Y  
**CARGA GENERAL DE  
PUERTO CORTÉS**

# INFORME MENSUAL

**MARZO - 2024**

## **INFORME DE PROYECTO CORRESPONDIENTE AL MES DE MARZO DE 2024 GERENCIA DE REGULARIZACIÓN**

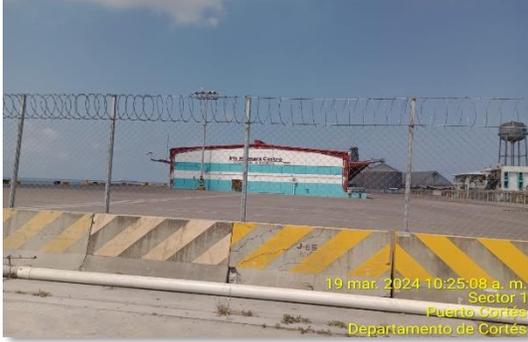
<p>19 mar. 2024 10:25:08 a. m. Sector 1 Puerto Cortés Departamento de Cortés</p>	Se observa las instalaciones de bodega y muelle 4.

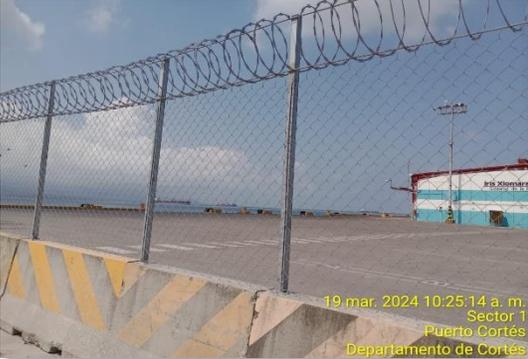
<p>19 mar. 2024 10:25:14 a. m. Sector 1 Puerto Cortés Departamento de Cortés</p>	Se observa instalaciones del muelle 4.

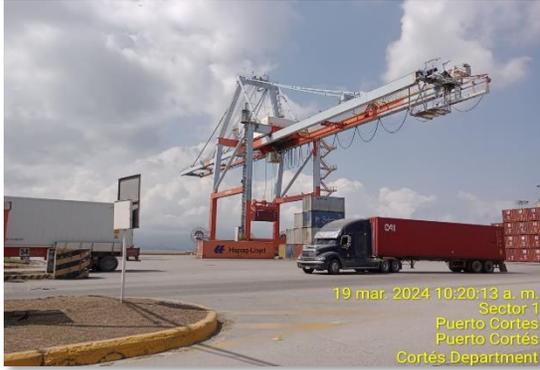
Grúa pórtico en operación de descarga de contenedores, muelle 5.

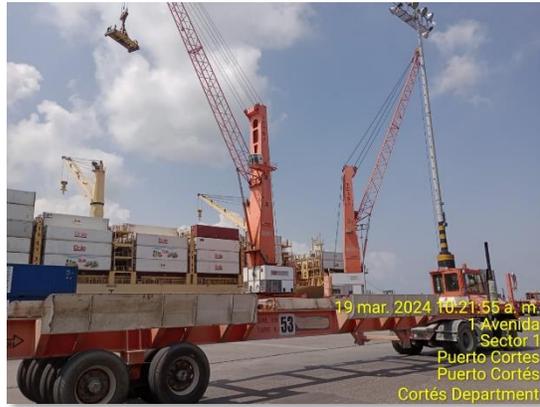
Se observan grúas móviles en descarga de contenedores, muelle 5.

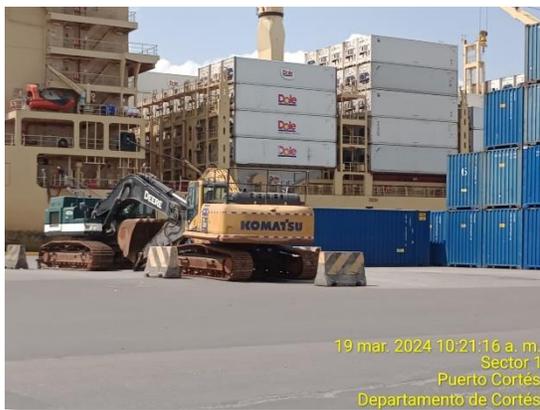
Se observa buque atracado en muelle 5.

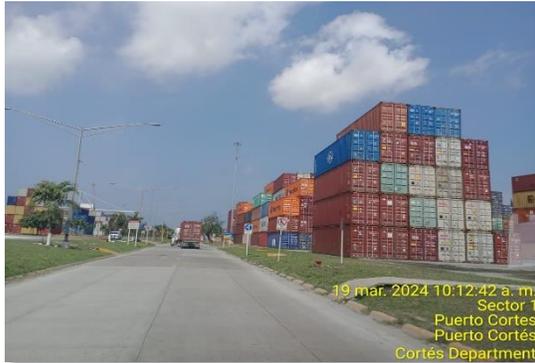
Se observa acceso principal y patios en la terminal de contenedores y carga general.

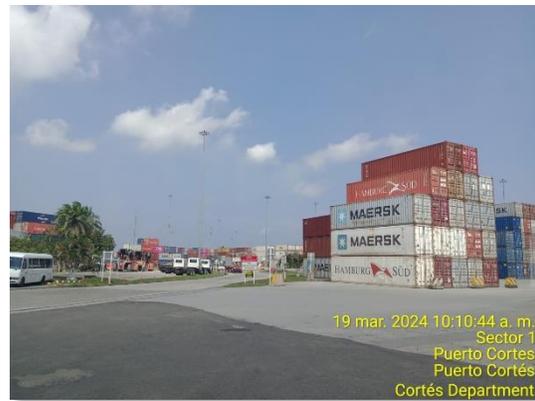
Contenedores estibados en patio A ubicado cerca del portón acceso #1, en la entrada a la terminal.

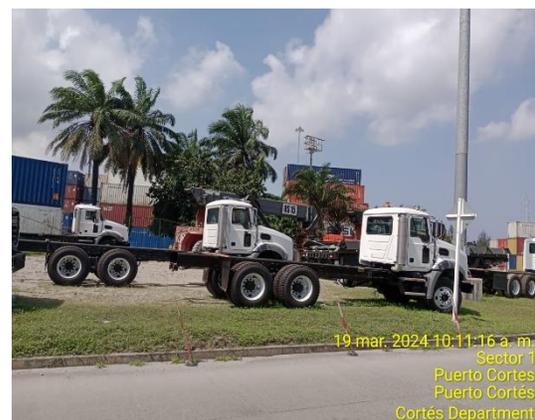
Se observa equipo importado por la terminal.

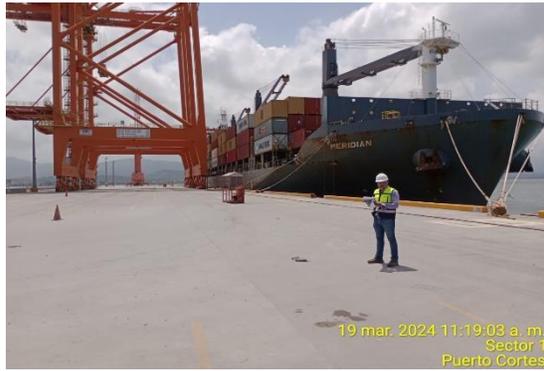
Se observa Buque atracado en muelle 6.

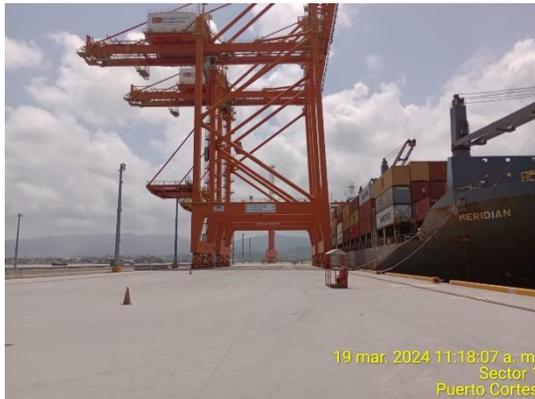
Grúas Post Panamax ubicadas en muelle 6.

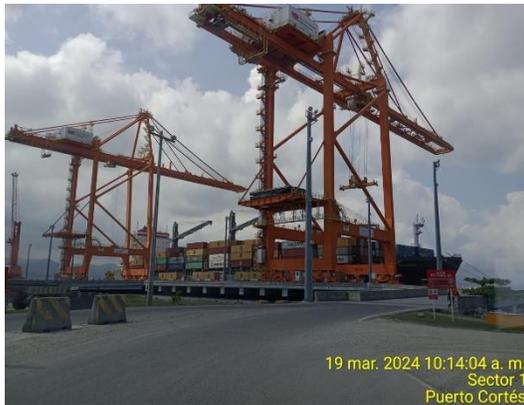
Vista del muelle 6.
