# INFORME ESPECIAL DE MANTENIMIENTO POR ESTANDARES No. 115 10MO AÑO.

SUPERVISION DE LA "REHABILITACION Y  
MANTENIMIENTO DEL TRAMO  
CARRETERO  
SAN JUAN – GRACIAS  
Y CONSTRUCCION DEL TRAMO  
CARRETERO GRACIAS – CELAQUE,  
INCLUYE MANTENIMIENTO POR 10 AÑOS".

**INFORME MENSUAL DE  
MANTENIMIENTO POR ESTANDARES No. 115  
JUNIO - 2026**

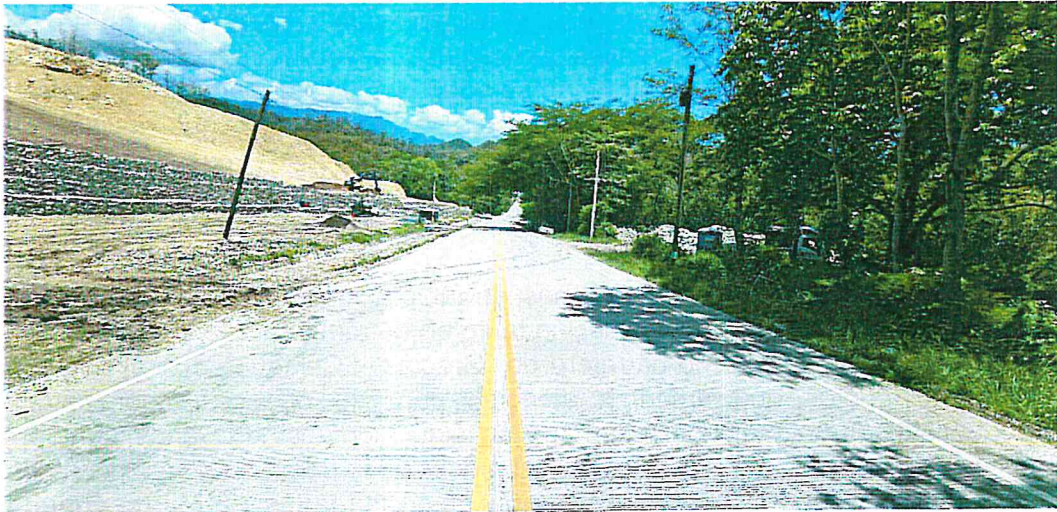
Se recorrió la zona de la Falla del Km 77 constatando que para el presente mes no hay ninguna novedad, tanto talud como calzada se mantienen sin ningún tipo de movimiento, manteniéndose la carretera con circulación vehicular completamente segura.

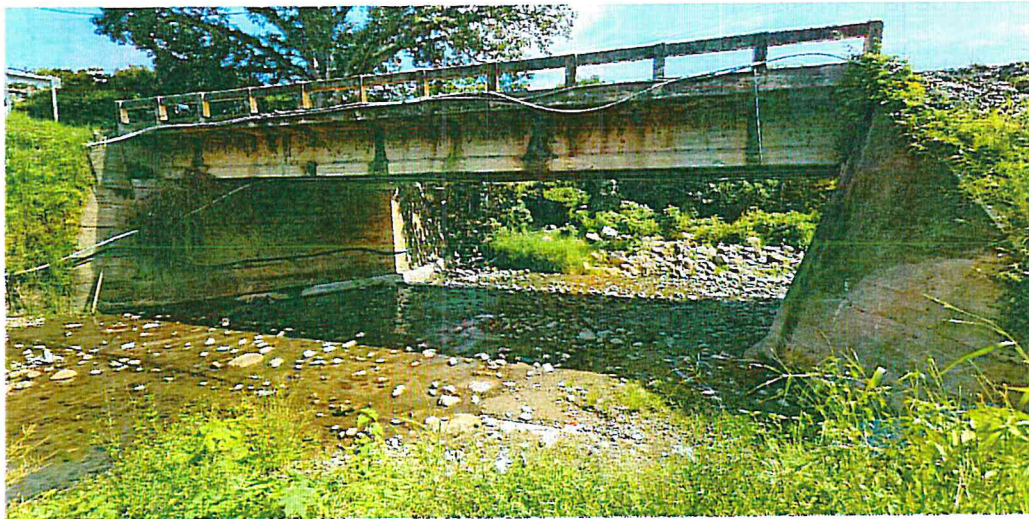
Se continuó monitoreando los trabajos realizados bajo el Puente del Río Arcagüal, con el propósito de verificar su funcionalidad o si hay algún daño, como siempre se sigue sin esperar cambios ni daños ya que el verano continúa y por ende río no mantiene suficiente agua como para provocar algún tipo de problema y/o daños a los trabajos realizados tanto en el cauce del río como en los estribos del puente

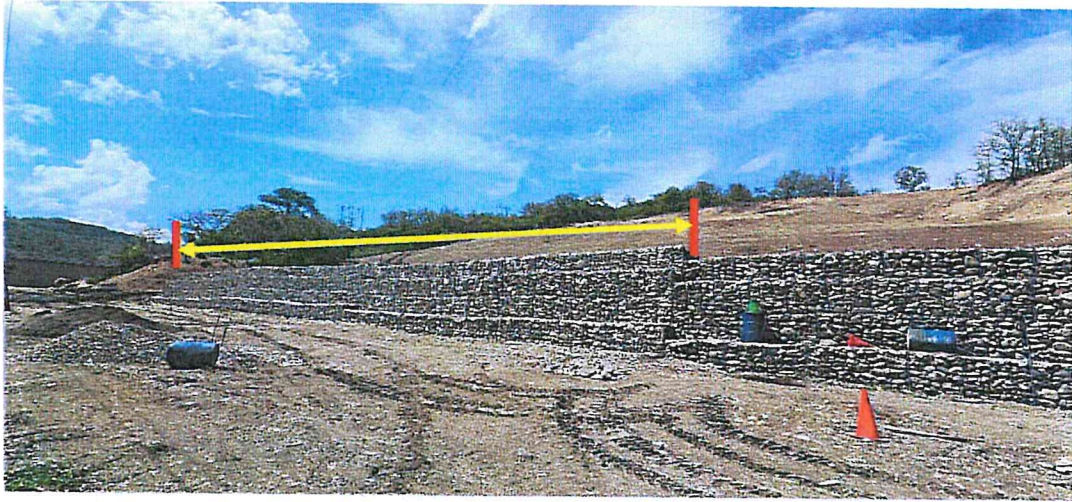
Se dio por finalizados los trabajos de reparación y construcción de nuevos tramos de gaviones en el talud de la Falla del Km 77, trabajando durante varios meses en el tramo del Km 77+355 – 77+411.

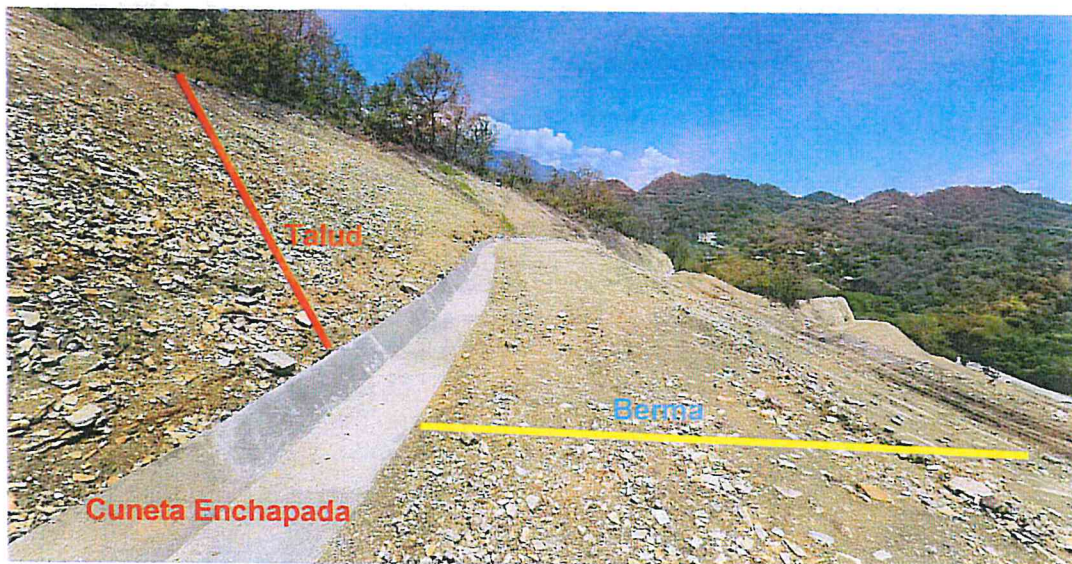
Se continuó con los trabajos de construcción de las cuatro (4) bermas en el Talud de la Falla del Km 77 y se dio inicio al enchape de la cunetas al pie de las Bermas, quedando en el presente mes a un 50%, se espera que a inicios del mes de julio se de inicio a los trabajos de colocación del “geotextil” en todos los taludes construidos.

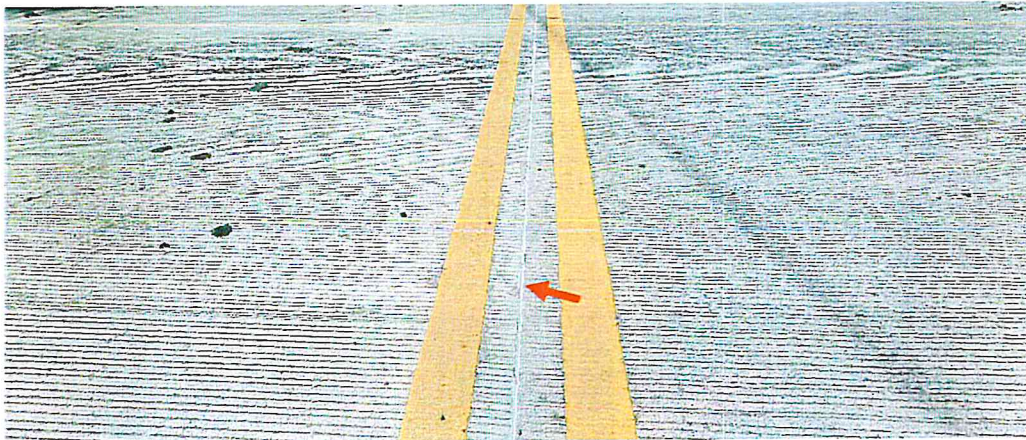
Como parte de las actividades de verificación de los trabajos realizados se continuó monitoreando la Falla del Km 77 con el propósito de confirmar si esta ha tenido algún tipo de movimiento y/o desplazamientos diferenciales en los que se refiere a niveles y/o juntas entre trocha derecha e izquierda más ahora con el evento que se suscitó hace varios meses atrás, se inspeccionó y se constató que ambos siguen sin presentar cambios en las juntas y niveles.

Toma en el punto de control que se tiene localizado a lo largo de la “junta” longitudinal en el tramo de la Falla del Km 77, el que se inspeccionó y se constató que se mantiene tal como quedó al momento de la pavimentación del tramo; lo anterior es indicativo de por el momento no ha habido desplazamientos diferenciales a lo largo de la junta.

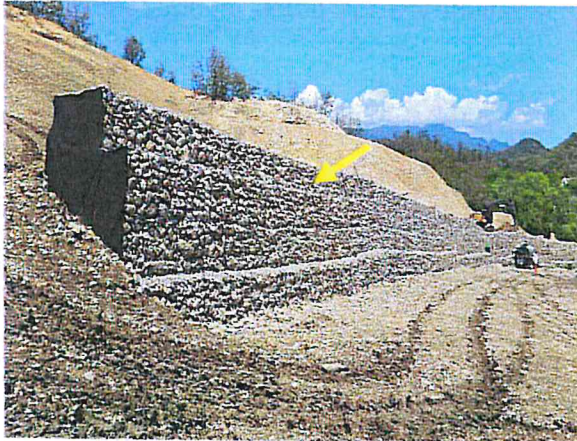
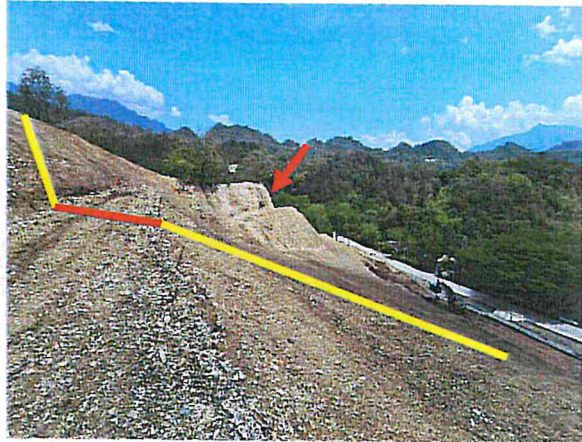
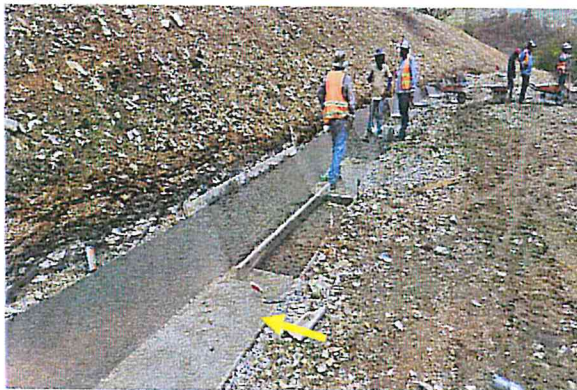
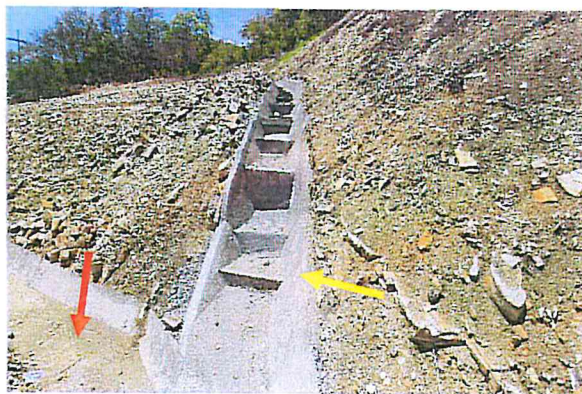
CONSTRUCCIÓN DE BERMAS Y ENCHAPE DE CUNETAS  
EN FALLA DEL KM 77

| 1 | Actividad: Toma del tramo de gaviones ya finalizados los 78 ml construidos tanto de nuevo para reparar tramo fallado como para completar todo el ancho del talud | | | Fecha: 22/06/26 | 2 | Actividad: Toma de la Berma No. 3 y de la No. 4 al fondo de la imagen, complementariamente el talud ya definido hasta llegar a la corona de los gaviones | | |
| 3 | Actividad: Toma en el pie del talud de la Berma No. 2 donde se procede a la construcción del enchape de la misma drenándola hacia las caídas también enchapadas | | | Fecha: 22/06/26 | 4 | Actividad: Toma de una de las caídas (amarillo) que se enchaparon para prevenir erosiones conectando con la cuneta inferior dándole continuidad a las aguas que se generan | | |

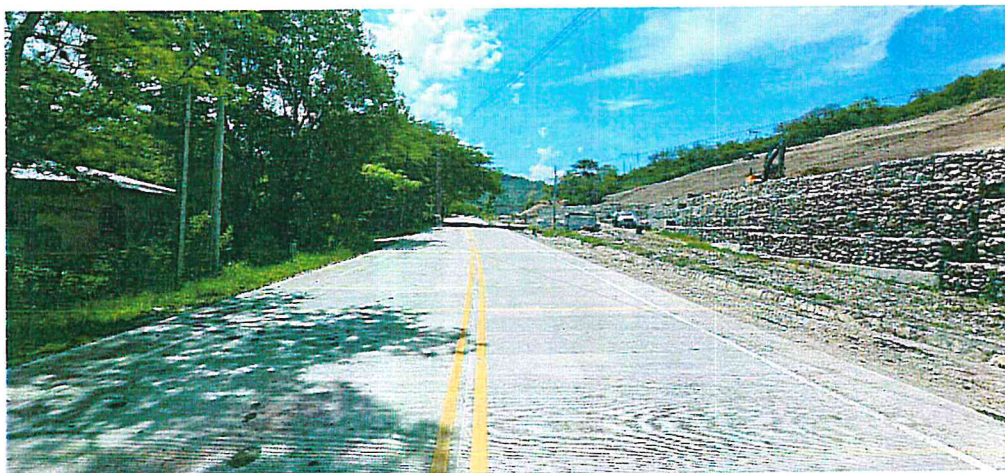
Panorámica de la Calzada de Rodadura en el tramo de la Falla del Km 77, donde se puede observar que se mantiene la circulación segura, se debe monitorear tanto calzada como talud y el funcionamiento del filtro que se construyó a lo largo de la cuneta

Se debe seguir monitoreando tanto la “junta” en la línea central del tramo restaurado como los niveles entre ambas trochas, en el tramo de la Falla del Km 77 en el tramo del Km 77+315 al 77+520, con el objetivo de verificar si se están produciendo algún tipo de movimiento diferencial en alguno de ellos; de detectarse se debe notificar inmediatamente al Contratista y a los entes involucrados para tomar las medidas pertinentes.

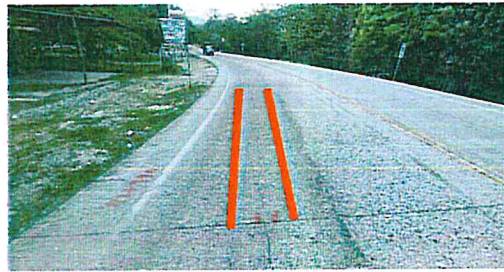
**(Después)****Sellar Grieta en tramo del Km 80+990 – 81+000 L. I.**

| 33 | 80+990<br>A<br>81+000 | L.I | Sello de grieta | 26-06-2026 | Ejecutado el 04-06-2026 |

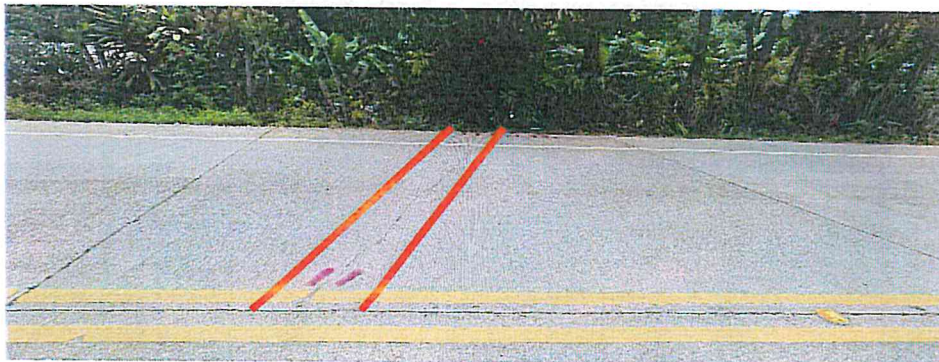
**Sellar Grieta en el Km 54+782 L. I.**

Se continuó encontrando “grietas” en las “pastillas”, actividad de constante atención en cada visita mensual, todo con el objetivo de detectarlas para que sean reparadas (ranuradas y selladas); previniendo posibles “baches” por filtración de agua hacia el interior de estas. Se sigue siendo del criterio que el tipo de “grietas” encontradas, son normales en este tipo de pavimento, debido a múltiples factores a los que es sometido el Concreto Hidráulico entre ellos: cambios de temperatura, sobre peso de los vehículos, etc.

A continuación, se muestra cada una de ellas con su respectiva estación y lado donde están localizadas. Todas tienen la particularidad que van desde el extremo de uno de los hombros hasta la línea central y en todo el espesor de la “pastilla” donde está localizada.

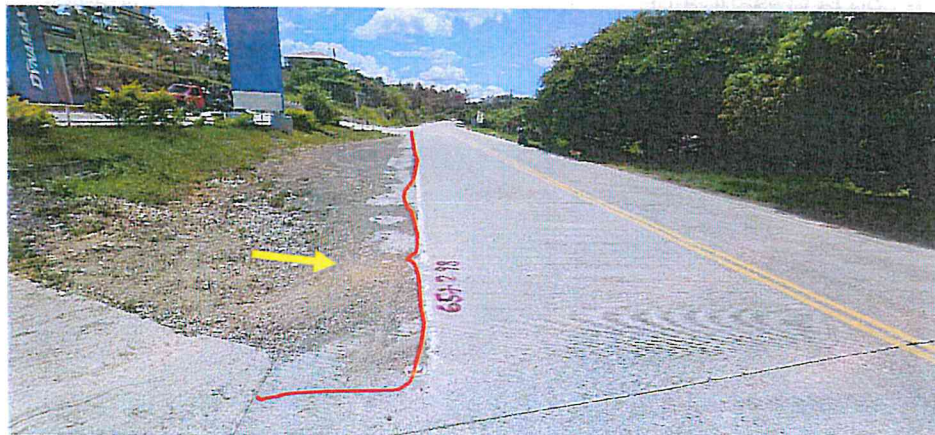
Calzada de Rodadura sucia en tramo del Km 65+298 – 65+473 L. I.

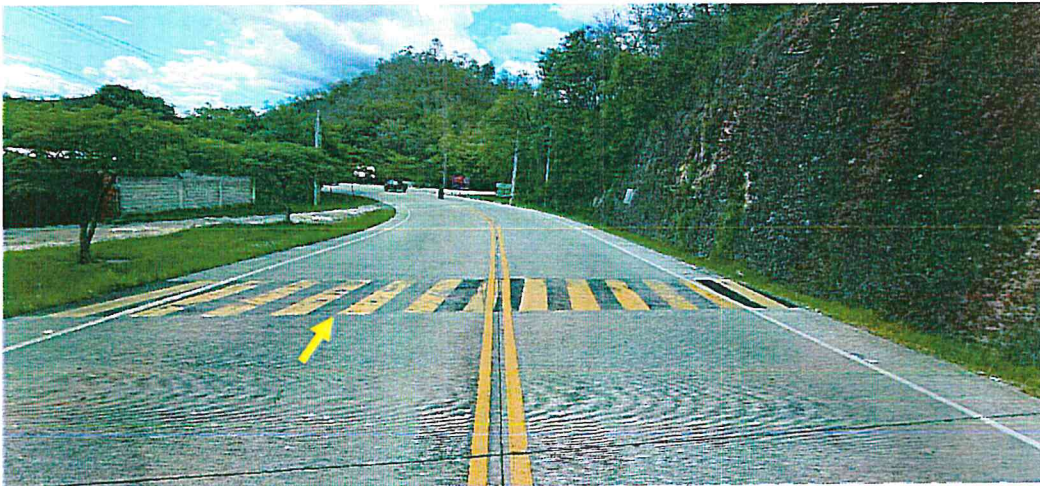
**Pintar Paso Cebra en tramo del Km 80+900 – 80+960 A. L.**

El daño de la Señalización Horizontal continúa deteriorándose en el tramo Gracias – Celaque, debido a la circulación de los vehículos por encima de ellos, volviendo el tramo inseguro debido a que los vehículos no son informados de la existencia de una escuela en la zona, si bien está la señalización vertical, pero el “paso cebra” se complementa con todo el conjunto; lo que pone el tramo fuera de Especificaciones, por tal razón se instruyó al Contratista proceder al pintado de los “pasos cebra” existentes antes y después de la escuela.

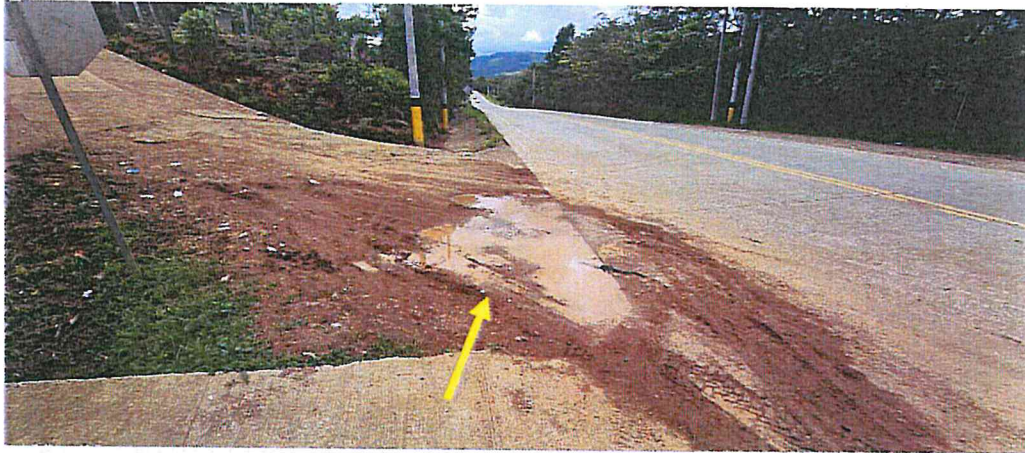
Los accesos Laterales durante la rehabilitación fueron acondicionados con una superficie de Doble Tratamiento para protegerlos de las erosiones que producen los vehículos al circular por sobre ellos, dicha erosión provoca “oquedades” mismas que con la presencia de las aguas lluvias del invierno que ya dio inicio en la zona de San Juan – Gracias produce empozamiento de agua que saturan los hombros, pudiendo provocar “baches” a mediano o largo plazo tanto en hombros o en el peor de los casos hasta en la Calzada de Rodadura; para prevenir este tipo de daño se procedió a instruir al Contratista procediera al relleno de este y evitar así se continúe manteniendo esta humedad en dichas zonas.

Acceso Lateral rellenado en tramo del Km 53+606 L. I.

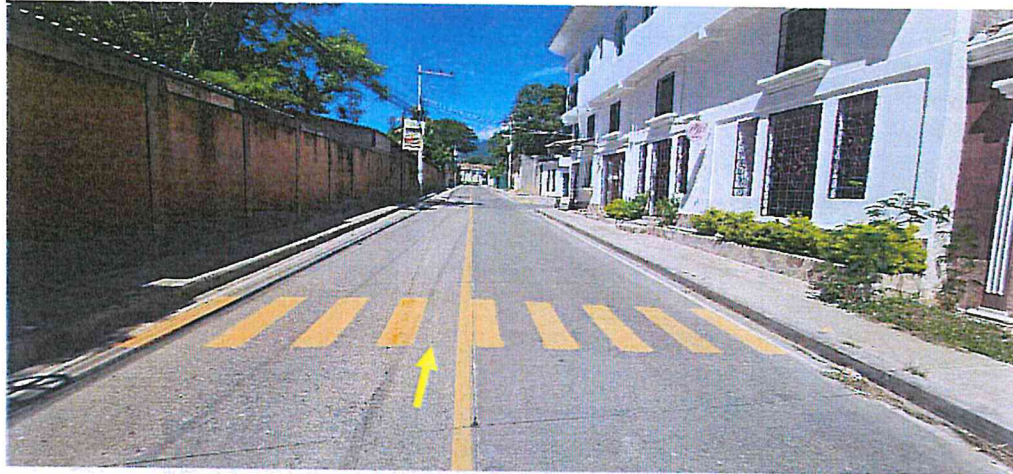
Pintar Paso Cebra en tramo del Km 0+576 – 0+671 A. L.

El daño de la Señalización Horizontal continúa deteriorándose en el tramo Gracias – Celaque, debido a la circulación de los vehículos por encima de ellos, volviendo el tramo inseguro debido a que los vehículos no son informados de la existencia de una escuela en la zona, si bien está la señalización vertical, pero el “paso cebra” se complementa con todo el conjunto; lo que pone el tramo fuera de Especificaciones, por tal razón se instruyó al Contratista proceder al pintado de los “pasos cebra” existentes antes y después de la escuela.
