# **CENTRO CÍVICO GUBERNAMENTAL**

**INFORME MENSUAL**  
**GERENCIA TÉCNICA**

**INFORME DE PROYECTO CORRESPONDIENTE AL MES DE JUNIO DE 2026**  
**GERENCIA TÉCNICA**

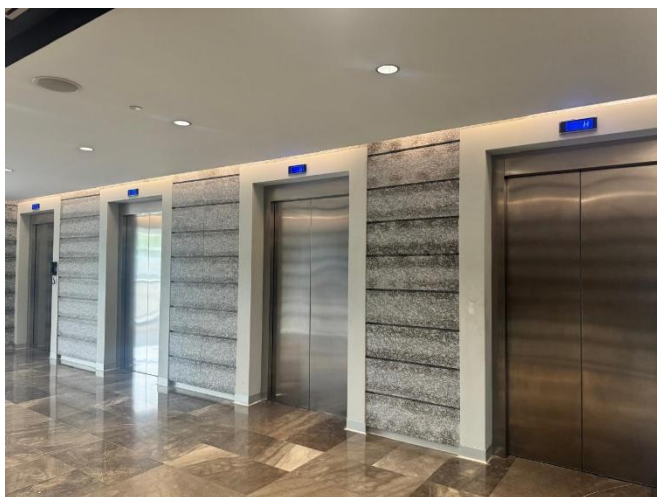
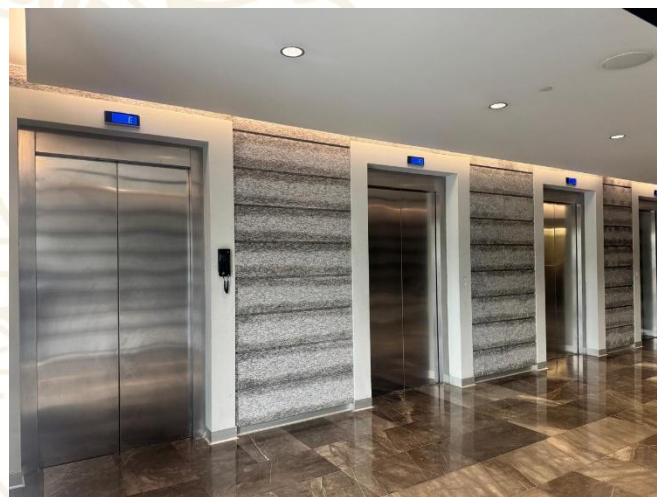
##### 1. TORRE 2

- Durante la inspección se constató que las cuatro (4) unidades del núcleo de ascensores identificadas con nomenclatura E,F,G y H de la torre 2 se encontraban operando correctamente.

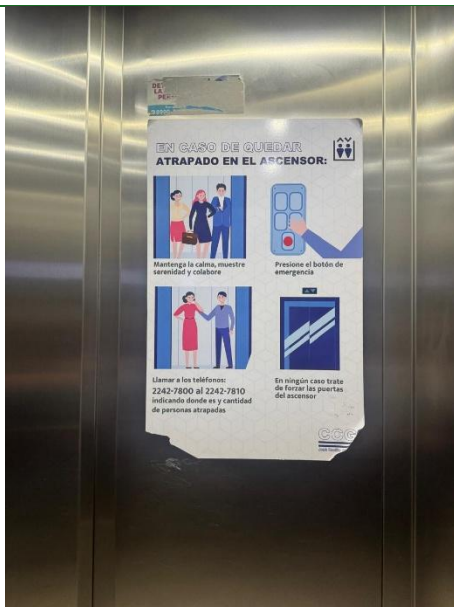
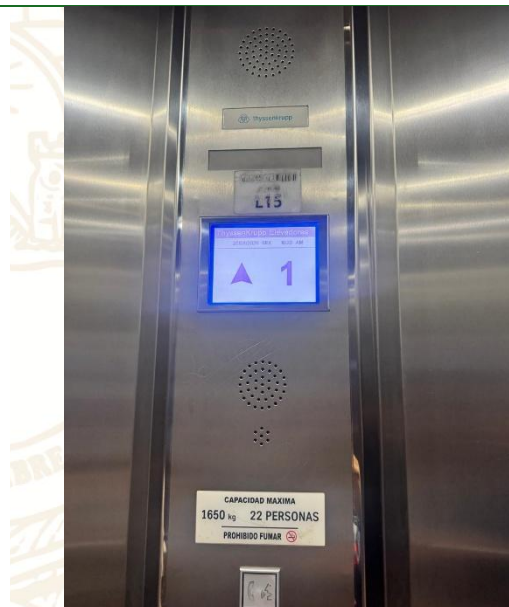
- Durante la inspección se constato que las cabinas de elevadores con nomenclatura E,F,G, y H presentan deterioro en las etiquetas que contiene los pasos a seguir en caso de emergencia por atrapamiento en elevadores, así como, las etiquetas de inventario de elevadores.

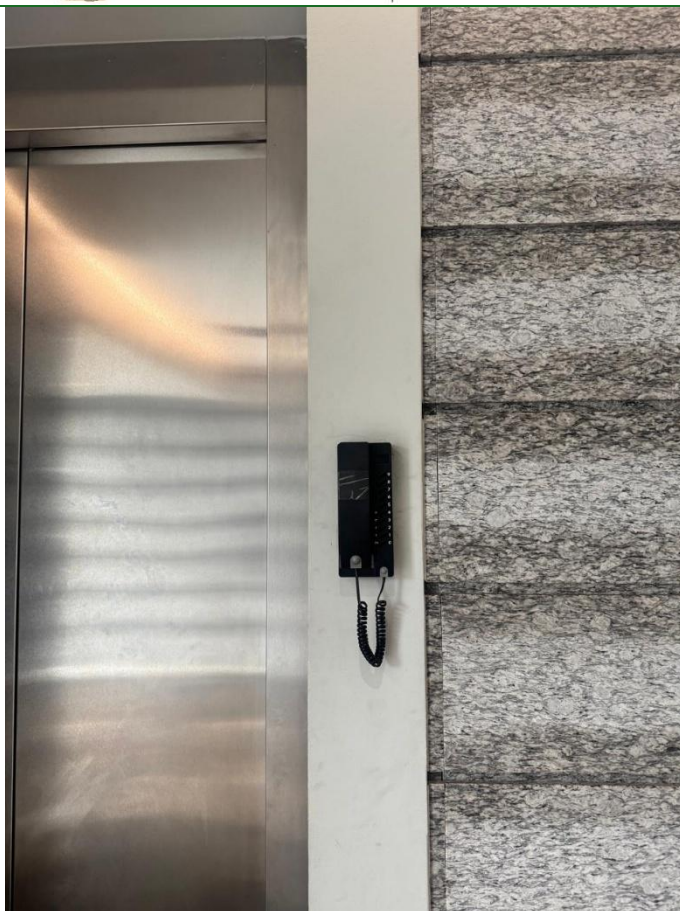
- Se constató que los teléfonos de emergencia para casos de atrapamiento se encuentran ubicados junto a las puertas de acceso a los elevadores, en el nivel de lobby, en lugar de estar próximos al personal encargado de su atención y seguimiento, lo que podría retrasar la recepción de las alertas y la coordinación de las acciones necesarias para la atención oportuna de personas atrapadas.

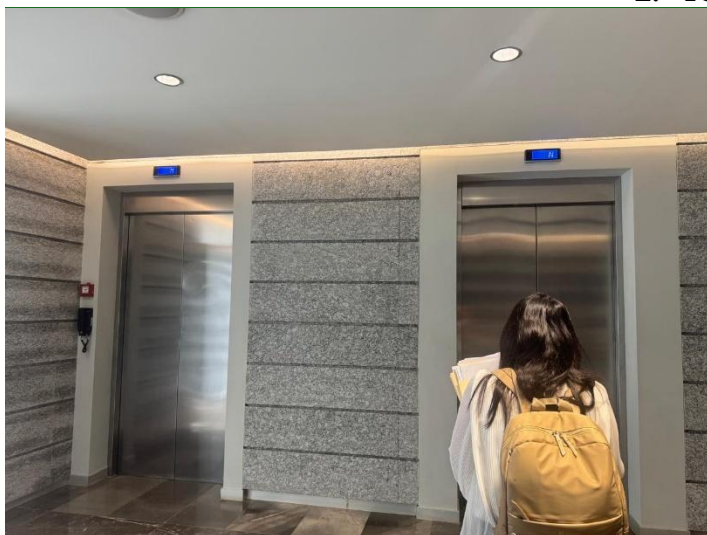
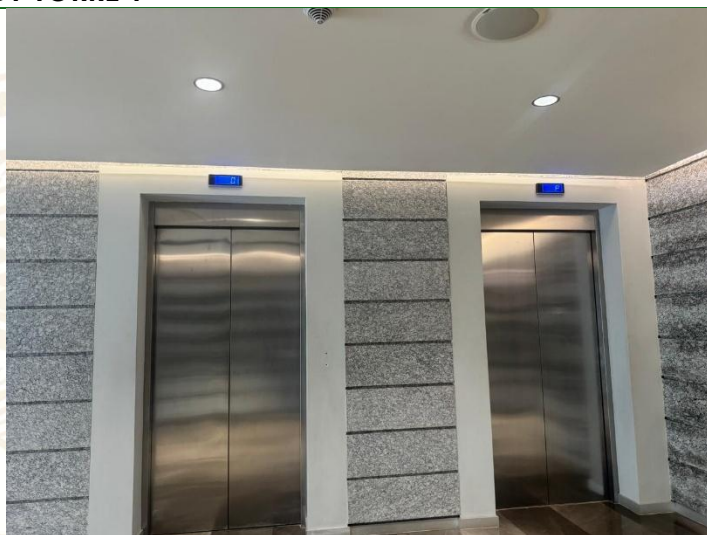
### 2. LOBBY TORRE 1

- Durante la inspección se constató que las cuatro (4) unidades del núcleo de ascensores identificadas con nomenclatura M, N, O y P de la torre 1 se encontraban operando correctamente.

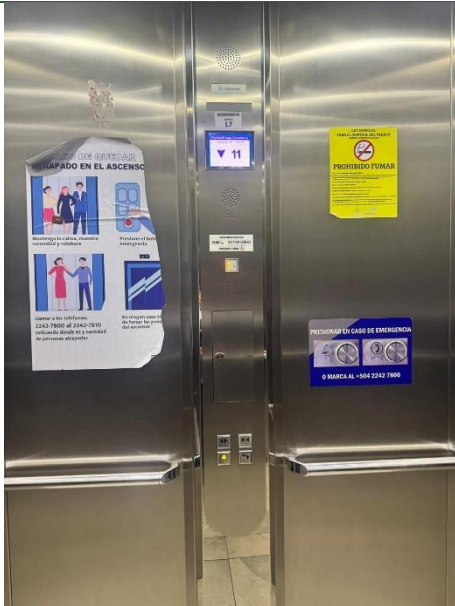
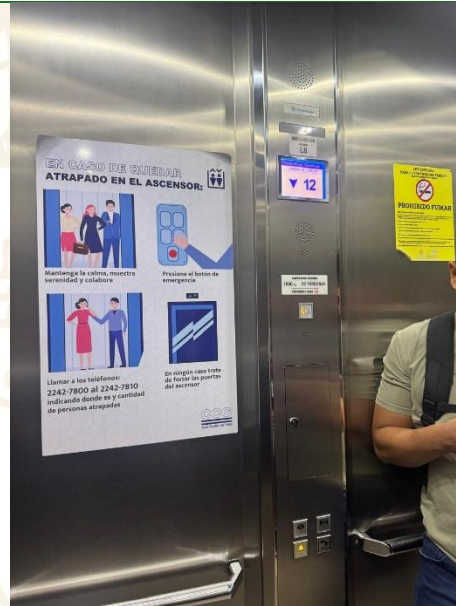
- Durante la inspección se constató que las cabinas de elevadores con nomenclatura M, N, O y P presentan deterioro en las etiquetas que contiene los pasos a seguir en caso de emergencia por atrapamiento en elevadores, así como, las etiquetas de inventario de elevadores.

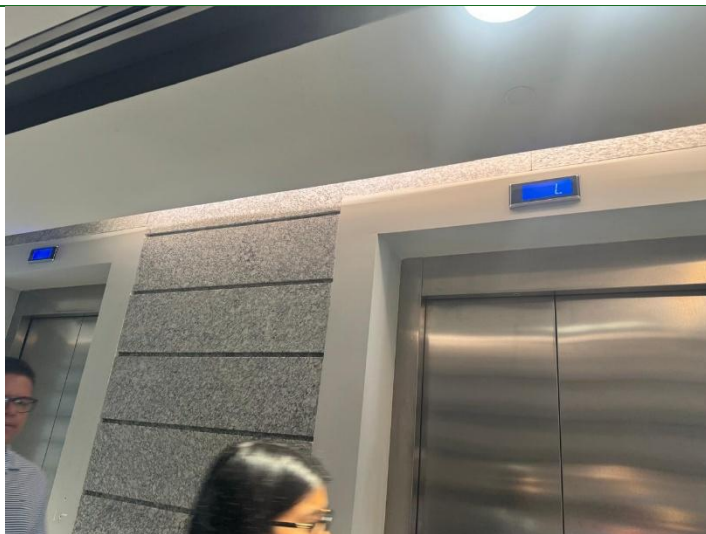
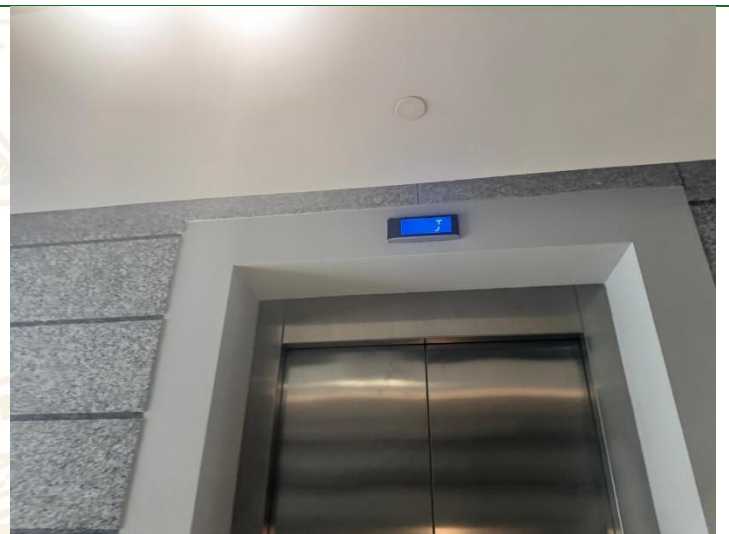
- Durante la inspección se constató que las cuatro (4) unidades del núcleo de ascensores identificadas con nomenclatura I, J, K, y L de la torre 1 se encontraban operando correctamente.

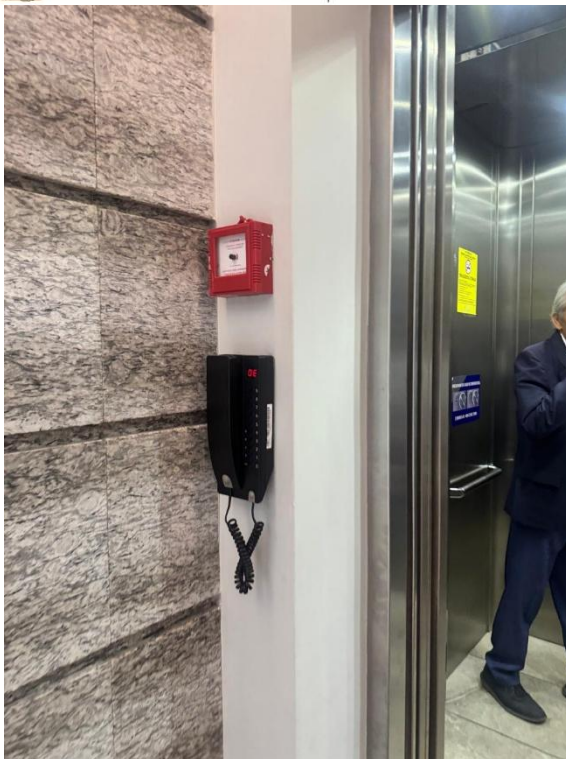
- Se constató que los teléfonos de emergencia para casos de atrapamiento se encuentran ubicados junto a las puertas de acceso a los elevadores, en el nivel de lobby, en lugar de estar próximos al personal encargado de su atención y seguimiento, lo que podría retrasar la recepción de las alertas y la coordinación de las acciones necesarias para la atención oportuna de personas atrapadas.

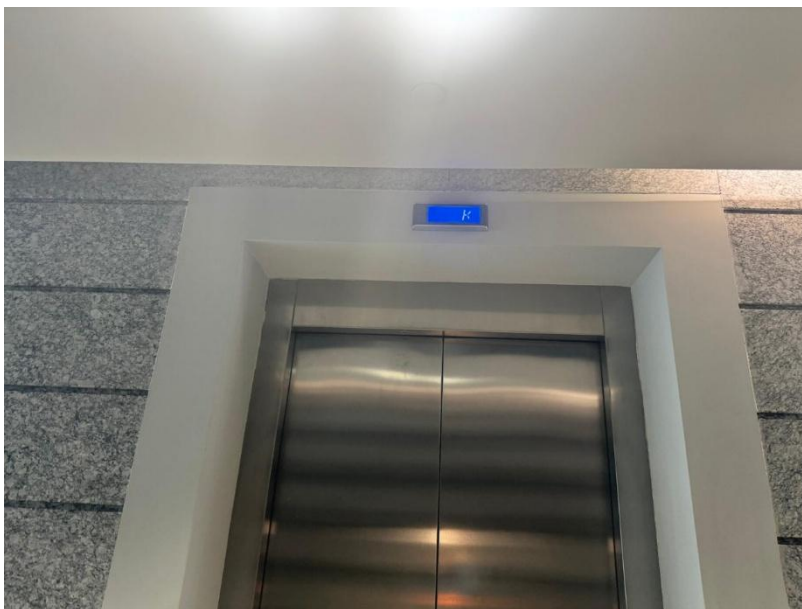
- Se realizarán pruebas de funcionamiento de las botoneras de las ocho (8) unidades correspondientes a ambos núcleos de elevadores de la Torre 1, identificadas con la nomenclatura I, J, K, L y M, N, O y P,

constatándose su correcto funcionamiento; no obstante, en el elevador K se verificó que el botón de llamada de emergencia presentaba una falla, al no responder durante las pruebas efectuadas.

- Se constató que el botón de llamada de emergencias del elevador K del edificio de Torre 1, no se encuentra en funcionamiento, lo que limita la capacidad de los usuarios para solicitar asistencia en caso de alguna eventualidad esto, podría afectar la atención oportuna de incidentes por atrapamiento en elevadores.
- Se constató que los teléfonos de emergencia para casos de atrapamiento en elevadores se encuentran instalados en las inmediaciones de los accesos a los elevadores del nivel de lobby de cada Torre, y no próximos al personal responsable de atender ese tipo de incidentes, lo que podría ocasionar una respuesta tardía en la atención de llamadas de emergencia.
- Se observó deterioro en las etiquetas de información de pasos a seguir en caso de emergencia por atrapamiento en elevadores, dificultando su adecuada identificación.
