**CENTRO CÍVICO
GUBERNAMENTAL**

**INFORME MENSUAL
GERENCIA TÉCNICA**

INFORME DE PROYECTO CORRESPONDIENTE AL MES DE ABRIL DE 2026
GERENCIA TÉCNICA

NOMBRE DEL PROYECTO: Contrato de Alianza Público Privada para la Prestación de los Servicios y el Diseño, Financiamiento, Demolición, Construcción, Equipamiento, Provisión del Mobiliario, Operación, Explotación y Mantenimiento de las Instalaciones, Relacionados con el Centro Cívico Gubernamental, en el municipio del Distrito Central de la Republica de Honduras.

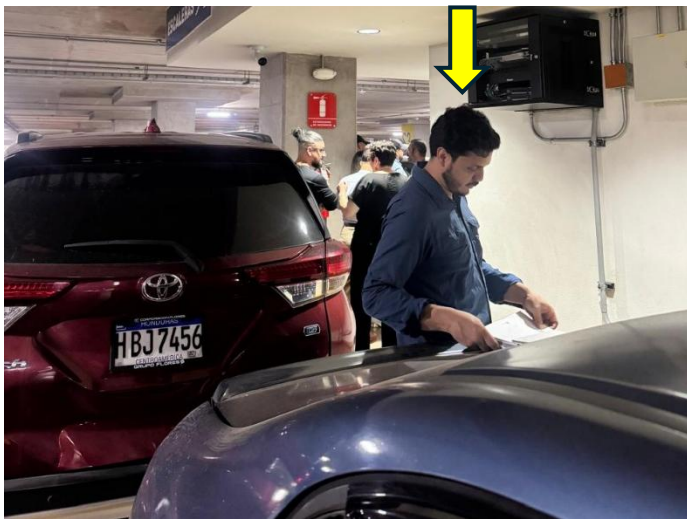
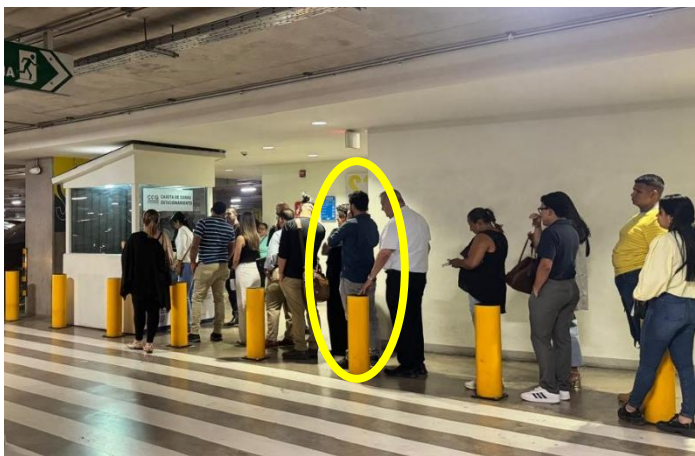
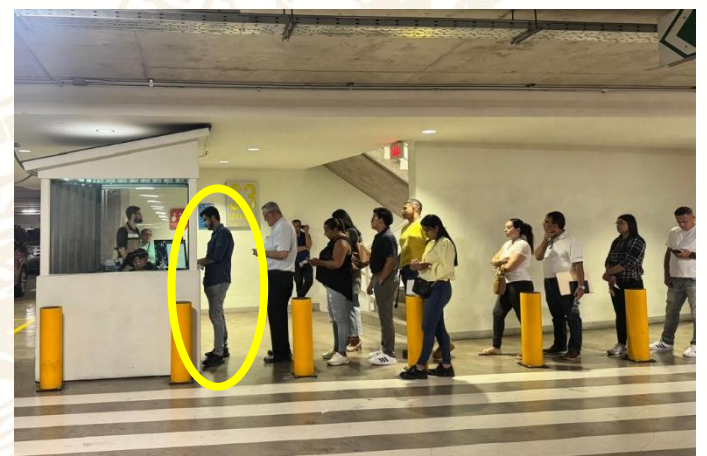
SUPERVISIÓN DE FECHA 28-04-2026
TEMA: SERVICIO DE ESTACIONAMIENTO
CASETA DE COBRO SÓTANO 3 JUNTO A CUBO DE ELEVADORES QUE CONECTA CON PLAZA 9 ETNIAS

Durante la Supervisión se observó que los tiempos de espera en las casetas de cobro del Sótano 03 ubicada contiguo a los ascensores que conecta a plaza 9 etnias son los siguientes:

- Fue de doce (12) minutos minutos con cincuenta y cinco (55) segundos por usuario.

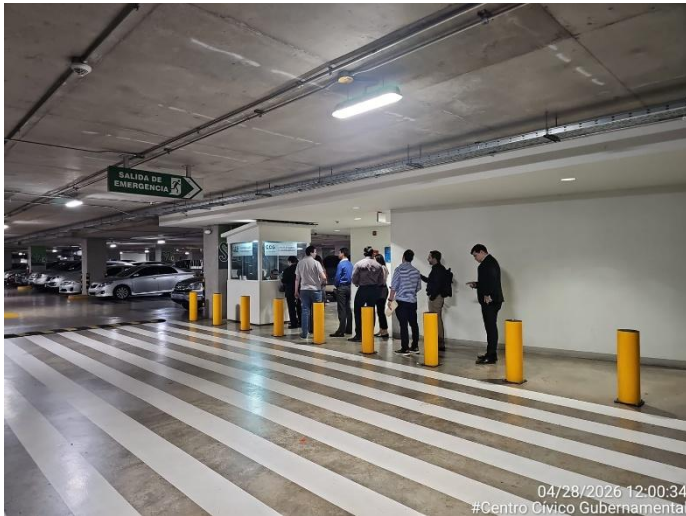
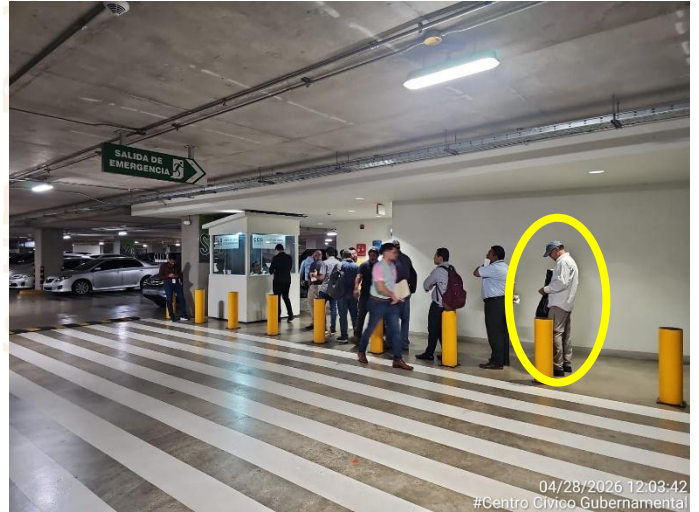
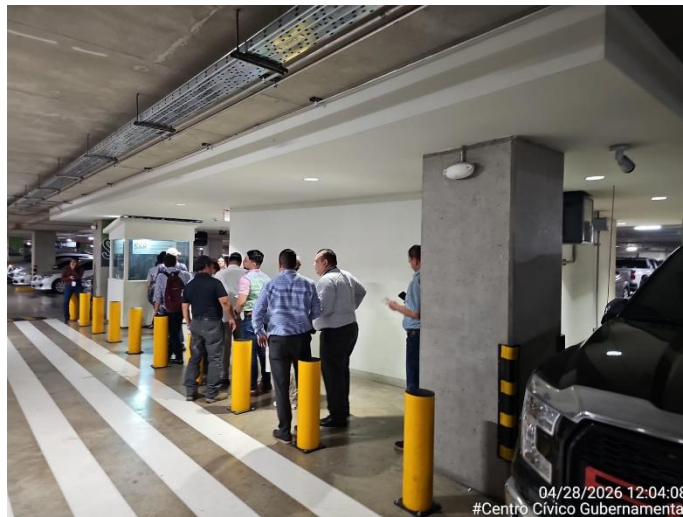
TEMA: SERVICIO DE ESTACIONAMIENTO
CASETA DE COBRO SÓTANO 2 JUNTO A CUBO DE ELEVADORES QUE CONECTA A PLAZA 9 ETNIAS

Durante la Supervisión se observó que los tiempos de espera en las casetas de cobro del Sótano 02 ubicada contiguo a los ascensores que conecta a plaza 9 etnias son los siguientes:

- Fue de tres (3) minutos minutos con treinta y cuatro (34) segundos por usuario.

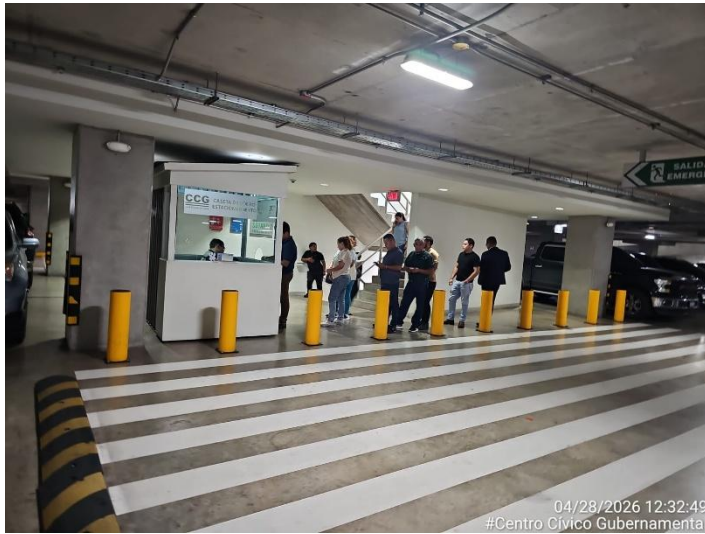
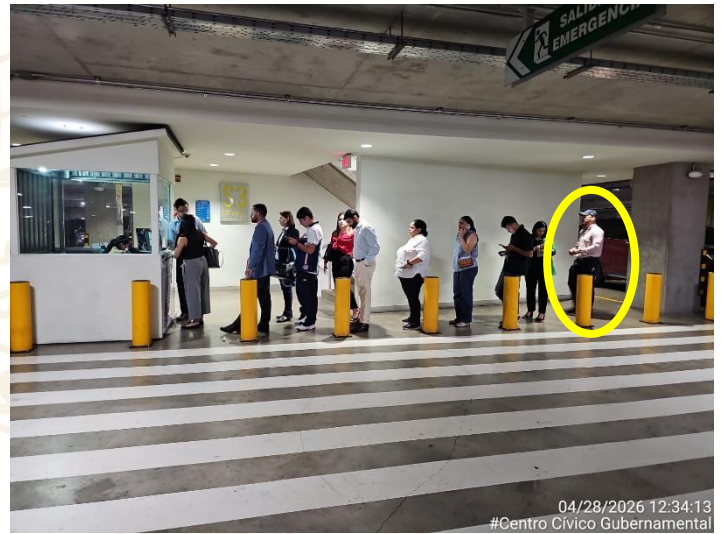
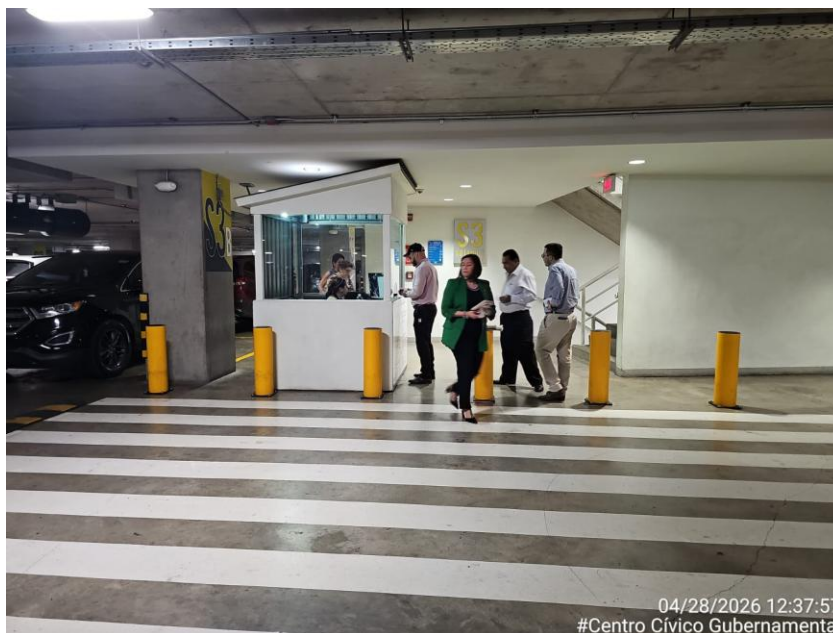
TEMA: SERVICIO DE ESTACIONAMIENTO CASETA DE COBRO SÓTANO 3 JUNTO A CUBO DE ELEVADORES QUE CONECTA A PLAZA LA DEMOCRACIA

Durante la Supervisión se observó que los tiempos de espera en las casetas de cobro del Sótano 3 ubicado junto a cubo de ascensores, fue de cinco (5) minutos con ocho (08) segundos por usuario.

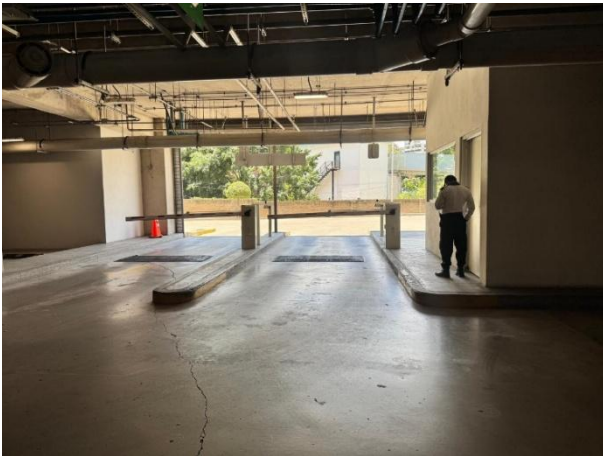
SUPERVISIÓN DE FECHA 30-04-2026
TEMA: SERVICIO DE SEGURIDAD
ACCESO VEHICULAR AL COSTADO DE BANHPROVI

- Se constató que las plumas funcionan correctamente en el acceso vehicular al costado de BANHPROVI.
- Se observó que hay personal de seguridad presente en el ingreso al CCG, y personal de la Operadora DOIH en el egreso de este acceso.

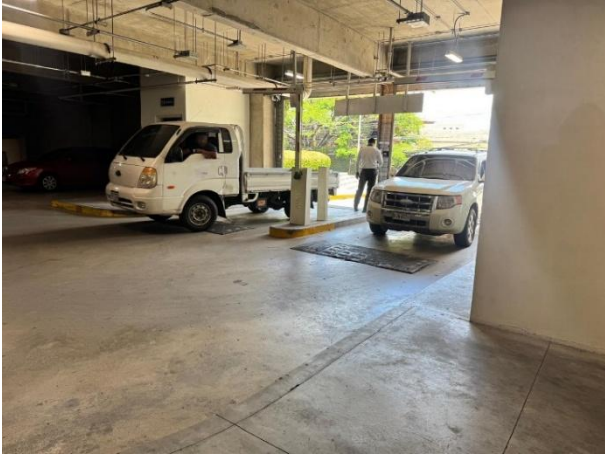
TEMA: SERVICIO DE SEGURIDAD
ACCESO VEHICULAR FRENTE A RESTAURANTE LA HACIENDA REAL

- Se constató que las plumas funcionan correctamente en el acceso vehicular frente a restaurante La Hacienda Real.
- Se observó que hay personal de seguridad presente en el ingreso al CCG, y personal de la Operadora DOIH en el egreso de este acceso.
- Se constató la existencia de rotulo informativo ubicado en este acceso, sin embargo, el tamaño de la letra dificulta la lectura de la información.

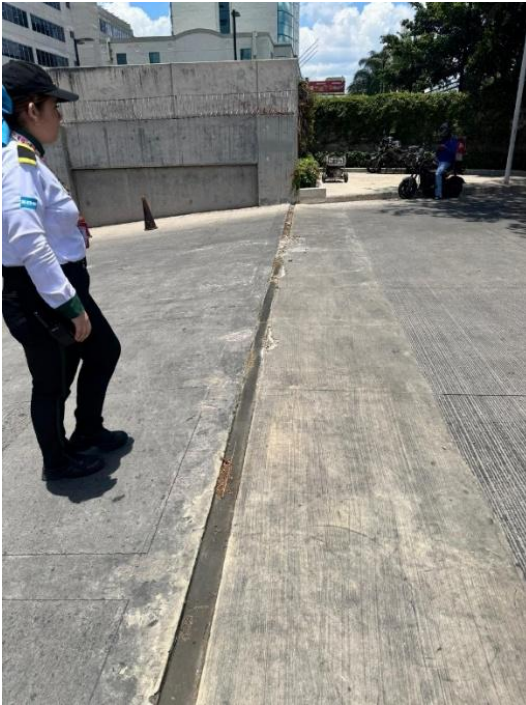
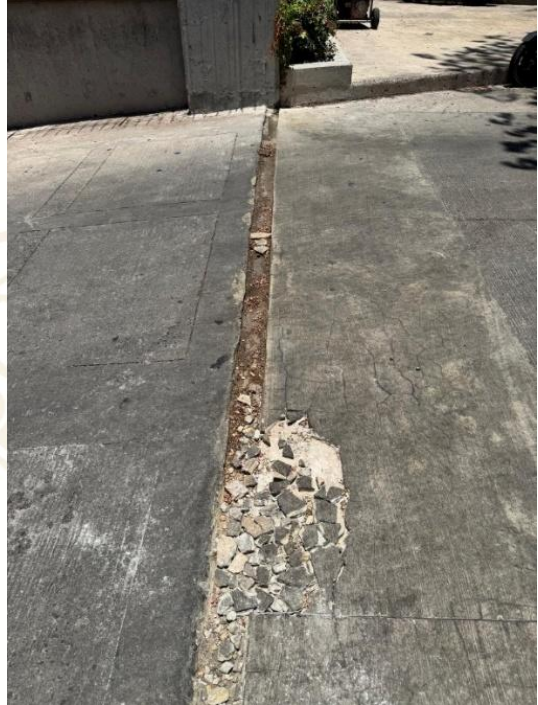
TEMA: SERVICIO DE MANTENIMIENTO
PLAZA LA DEMOCRACIA

- La junta constructiva en el acceso ubicado en el bulevar Juan Pablo II, se encuentra deteriorada

- En la supervisión realizada, se observó que el IOP cumplió parcialmente con las reparaciones correspondientes a la escalinata, requeridas por esta Superintendencia mediante oficio SAPP-246-2025 de fecha 02 de abril de 2025; por lo tanto, esta Superintendencia deberá requerir nuevamente que se ejecuten las reparaciones correspondientes a cabalidad. Así como los nuevos hallazgos.
- Asimismo, se deberán requerir las reparaciones correspondientes a la junta constructiva que se encuentra deteriorada en el acceso vehicular ubicado en el bulevar Juan Pablo II, contiguo a Casa Presidencial.

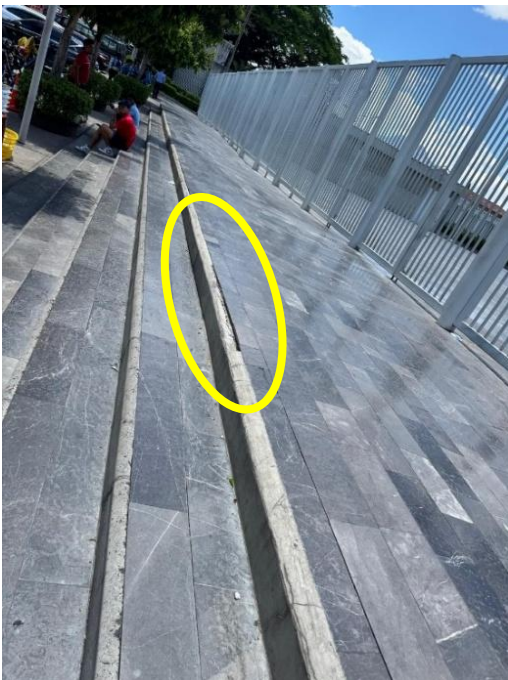
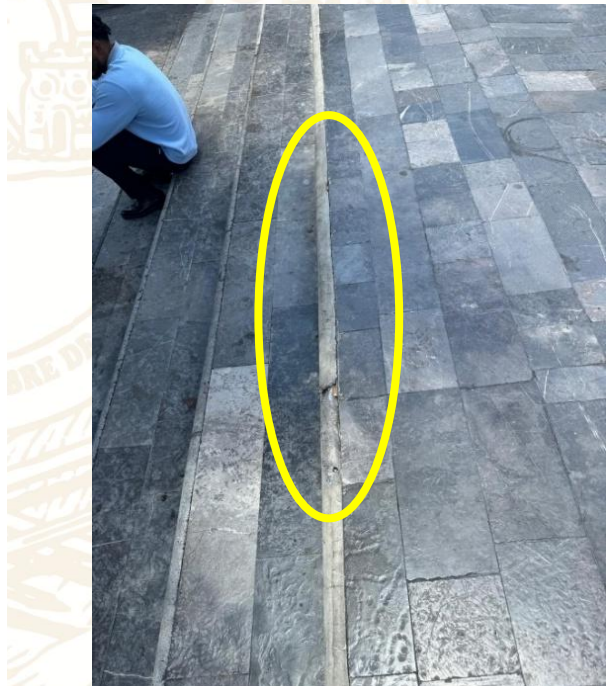
- Los resanes realizados por el IOP a la escalinata de plaza La Democracia, finalizados en julio de 2025, presentan fisuras y hundimientos en el concreto, lo que compromete la integridad física de los peatnes y de la infraestructura.

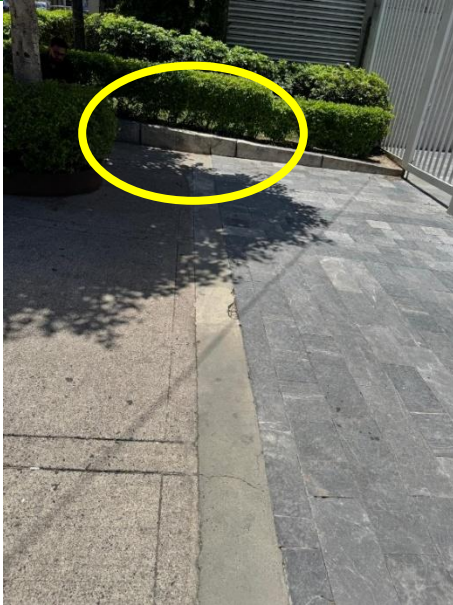
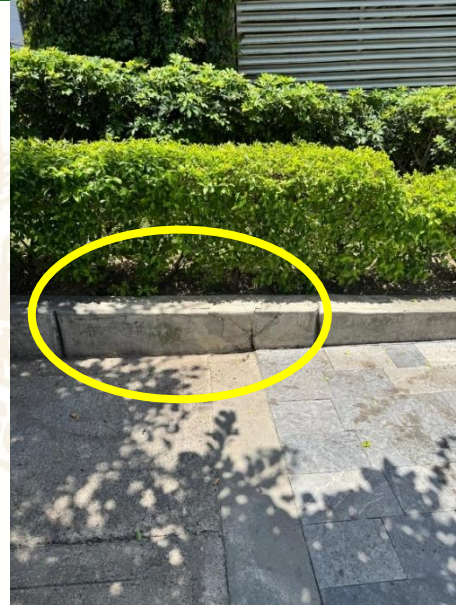
- Los resanes ejecutados en la escalinata y jardinera ubicadas en uno de los extremos de Plaza La Democracia, contiguo a Casa Presidencial, requeridos por esta Superintendencia mediante oficio SAPP-246-2025 de fecha 02 de abril de 2025, dichos trabajos no fueron recibidos por esta Gerencia Técnica, en virtud de que el Inversionista Operador Privado (IOP) dio cumplimiento parcial a lo requerido por esta Superintendencia, actualmente actualmente fisuras y desprendimientos.

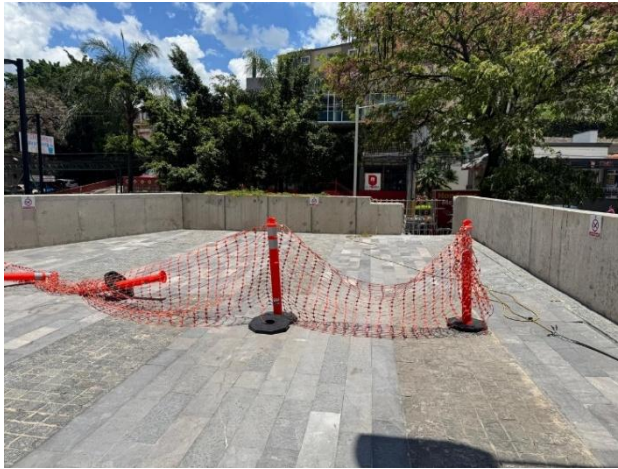
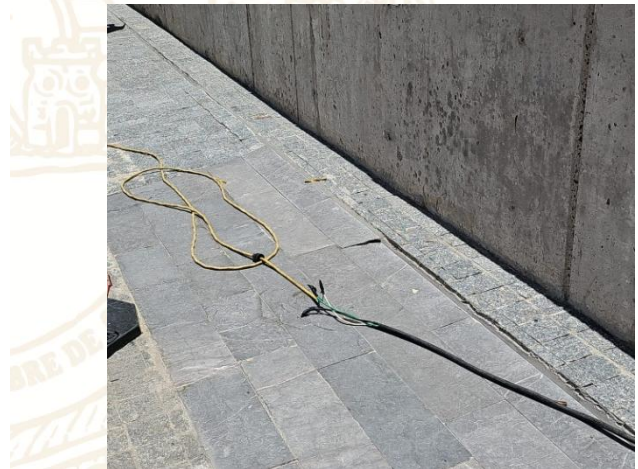
- Se observó la demolición de pretil y faldon de concreto, ubicado en plaza la democracia, frente a fachada norte de Torre 1; no obstante, se desconoce si dichos trabajos obedecen a una corrección estructural por asentamiento.

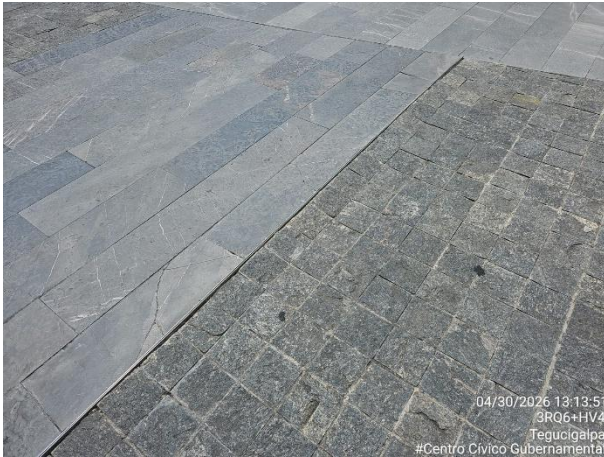
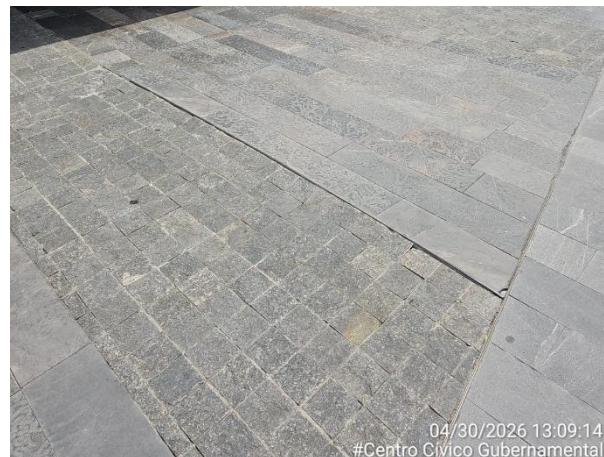
**TEMA: SERVICIO DE MANTENIMIENTO
PLAZA 9 ETNIAS**

- En la supervisión realizada se observó que, en la Plaza Las 9 Etnias, frente al edificio Torre 2, existía un desnivel en la junta del piso. Dicha situación fue reportada a la MAO, en virtud de que este desperfecto podría ocasionar accidentes a los usuarios. A la fecha de elaboración del presente informe, el Inversionista Operador Privado (IOP) efectuó las correcciones correspondientes.
