# **CENTRO CÍVICO GUBERNAMENTAL**

**INFORME MENSUAL**  
**GERENCIA TÉCNICA**

**INFORME DE PROYECTO CORRESPONDIENTE AL MES DE JULIO DE 2026**  
**GERENCIA TÉCNICA**

**NOMBRE DEL PROYECTO:** Contrato de Alianza Público Privada para la Prestación de los Servicios y el Diseño, Financiamiento, Demolición, Construcción, Equipamiento, Provisión del Mobiliario, Operación, Explotación y Mantenimiento de las Instalaciones, Relacionados con el Centro Cívico Gubernamental, en el municipio del Distrito Central de la Republica de Honduras.

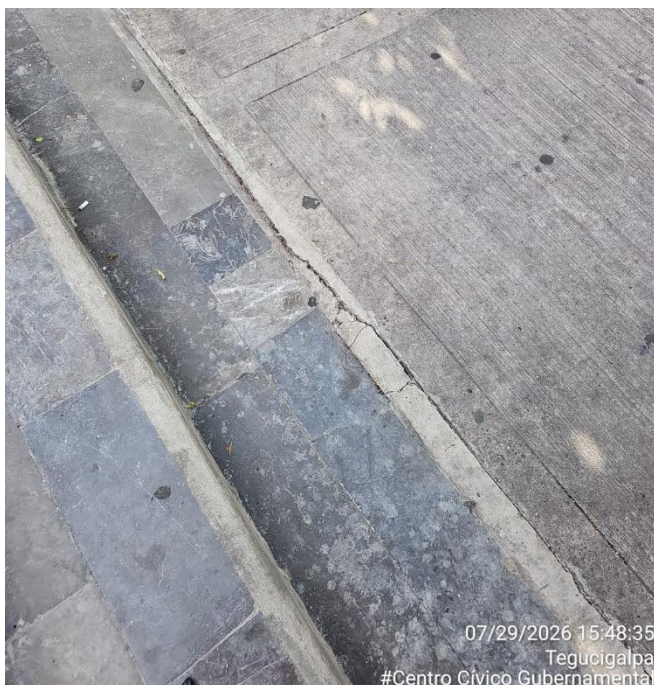
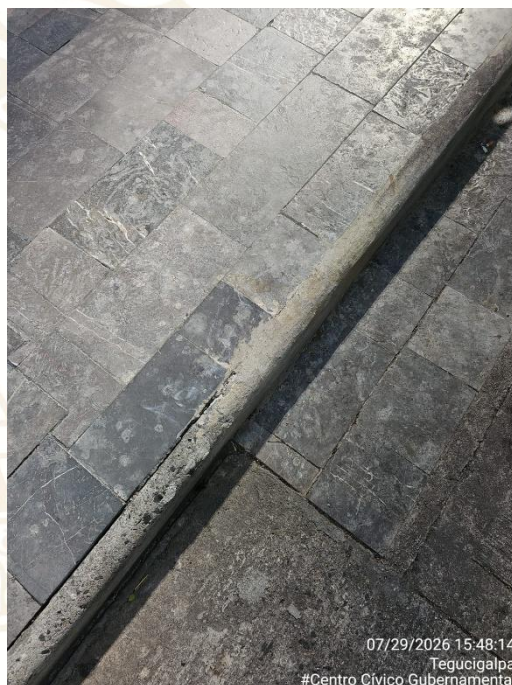
##### TEMA: SERVICIO DE MANTENIMIENTO 1. PLAZA LA DEMOCRACIA

- Durante la supervisión se evidenció que las reparaciones ejecutadas por el Inversionista Operador Privado (IOP) continúan presentando grietas y asentamientos en la estructura, situación que ha sido observada y comunicada de forma reiterada por esta Gerencia Técnica en las supervisiones efectuadas entre julio a diciembre de 2025. Lo anterior evidencia que las intervenciones realizadas no cumplen con la calidad requerida contractualmente.
- Según lo establecido en la Cláusula 14.1.3.2 Supervisión a cargo de la SAPP, que establece textualmente lo siguiente:

- Se verificó la persistencia de grietas y asentamientos en las reparaciones ejecutadas en la escalinata de acceso a la Plaza la Democracia, evidenciándose que las intervenciones realizadas no corrigieron de forma definitiva los hallazgos anteriormente notificados.

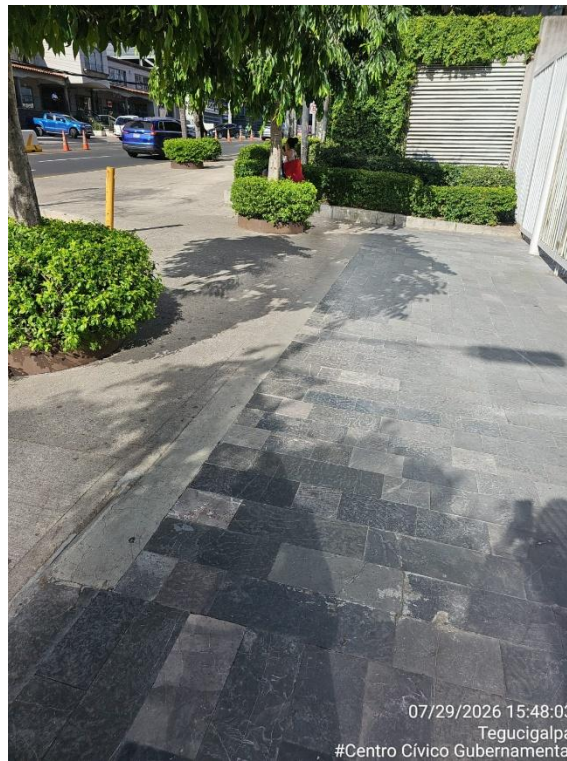
- Durante el proceso de supervisión de las reparaciones ejecutadas por el IOP en la escalinata de la Plaza La Democracia, así como la documentación presentada por este, se ha podido constatar que el IOP de manera unilateral y sin contar con la autorización previa de la Contratante, sustituyó los materiales originalmente utilizados en una sección del acceso. Como justificación, el IOP manifestó a través de DOIH-CCG-531-2026 de fecha 8 de julio de 2026, que dicha modificación tenía como finalidad proporcionar mayor resistencia, durabilidad y seguridad, considerando que el área ha estado sometida a condiciones de uso distintas a las originalmente previstas.

No obstante, dicho argumento resulta improcedente, en virtud de que el IOP es el responsable de la operación y mantenimiento de las instalaciones del Centro Cívico Gubernamental (CCG), por lo que forma parte de sus competencias y obligaciones contractuales garantizar que estas sean utilizadas conforme al propósito para el cual fueron diseñadas y destinadas. En consecuencia, no resulta admisible

Al respecto, esta Gerencia Técnica informa que, a la fecha, el IOP no ha presentado documentación técnica aprobada por la Contratante que sustente o valide el cambio del material originalmente establecido para la zona afectada, por lo que no se cuenta con evidencia documental que respalde dicha modificación.

- El IOP sustituyó sin autorización por parte de la Contratante, los materiales originalmente utilizados en una sección de la escalinata, modificando el acabado original de la zona, que según el plano aprobado con código CCG-A-CO-ARLD-03-02 el acabado corresponde a "Piso de Mármol Sto. Tomas".
- Durante la Supervisión se observó que, los portones giratorios permanecían en proceso de reparación, encontrándose únicamente aplicada la capa anticorrosiva, sin el acabado final correspondiente.
- La reparación efectuada en el pretil de concreto armado presenta deficiencias en el acabado, evidenciándose un desnivel entre la sección intervenida y la estructura existente.

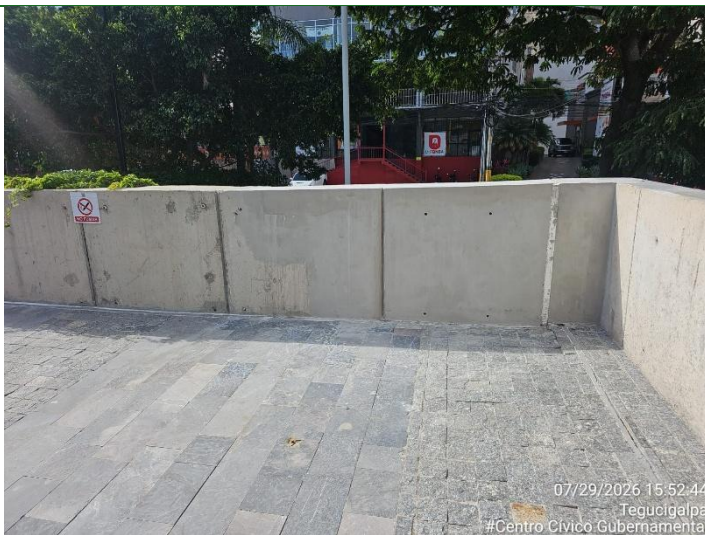
## 2. ÁREA DE CIRCULACIÓN FRENTE A FACHADA NORTE DE TORRE 1

- Durante la supervisión efectuada por esta Gerencia Técnica, anteriormente denominada Gerencia de Regularización, en fecha 25 de julio de 2025, identificó una grieta diagonal en una sección del pretil de concreto armado. En la presente supervisión se constató que dicho hallazgo fue reparado, sin embargo, la intervención ejecutada presenta deficiencias de carácter estético y de acabado, evidenciándose un desnivel visible entre la sección reconstruida del pretil y las secciones originales existentes, lo que afecta la uniformidad y continuidad del elemento intervenido.
