CENTRO CÍVICO **GUBERNAMENTAL**

INFORME MENSUAL

INFORME DE PROYECTO CORRESPONDIENTE AL MES DE OCTUBRE DE 2025
GERENCIA DE REGULARIZACIÓN

NOMBRE DEL PROYECTO: Contrato de Alianza Público Privada para la Prestación de los Servicios y el Diseño, Financiamiento, Demolición, Construcción, Equipamiento, Provisión del Mobiliario, Operación, Explotación y Mantenimiento de las Instalaciones, Relacionados con el Centro Cívico Gubernamental, en el municipio del Distrito Central de la Republica de Honduras.

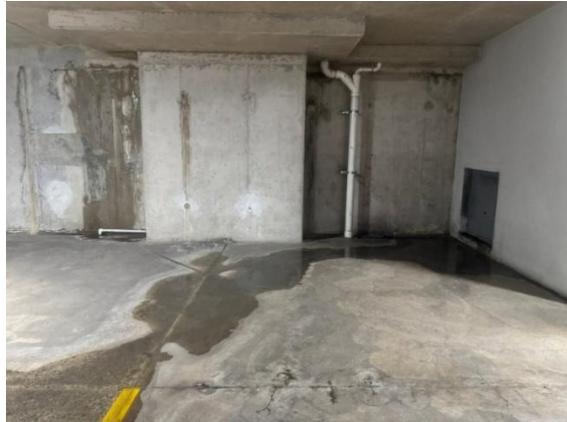
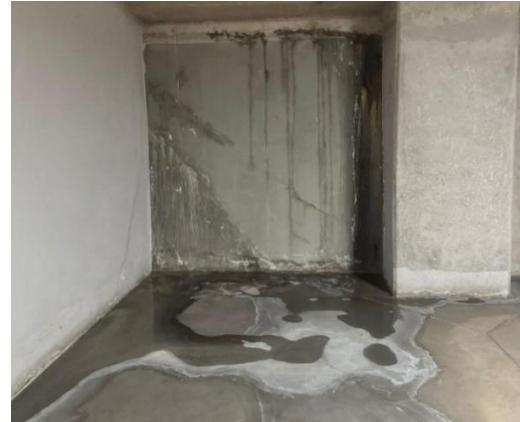
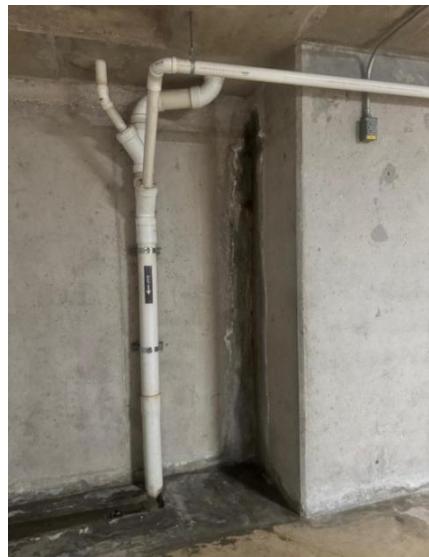
1. SOTANO 4

El muro ubicado en el costado sur del sótano S4, colindante con la quebrada La Orejona, presenta un alto porcentaje de humedad y filtraciones de agua, lo que podría generar un debilitamiento progresivo en la estructura del Centro Cívico Gubernamental.

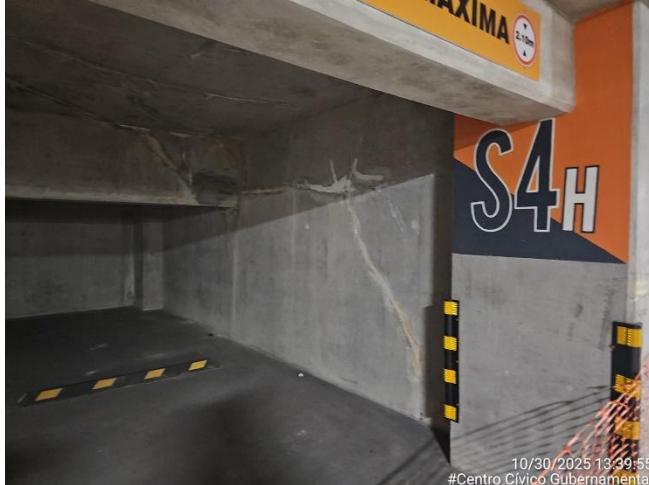
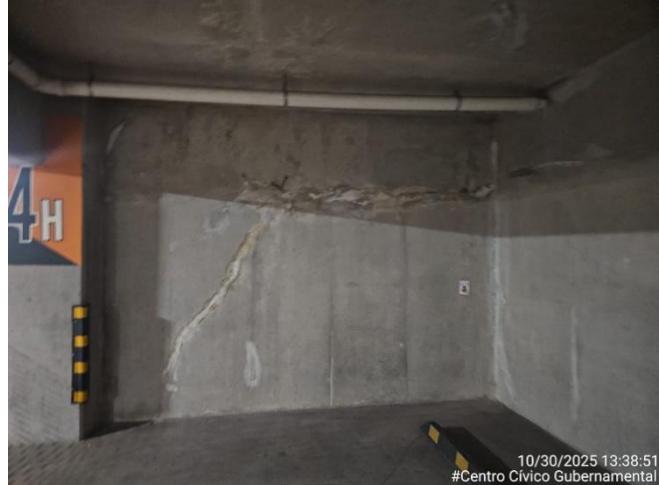
El muro de concreto armado presenta grieta en diagonal en ambas caras, lo que podría suponer un asentamiento o posible una falla estructural

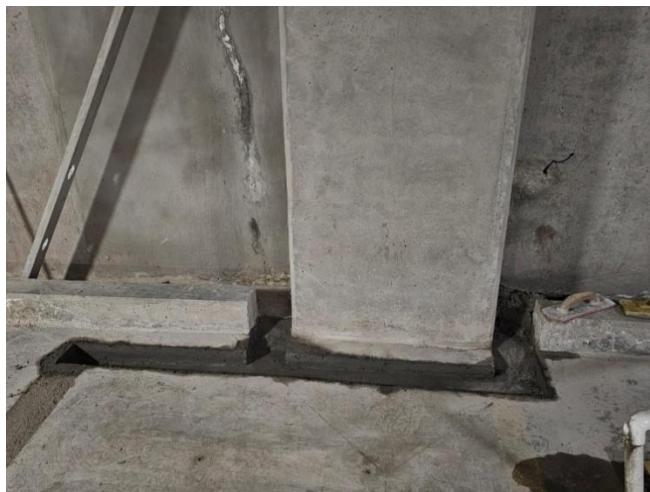
Se observaron trabajos constructivos de canalización de aguas en el costado oeste del Centro Cívico ejecutados por personal del IOP.

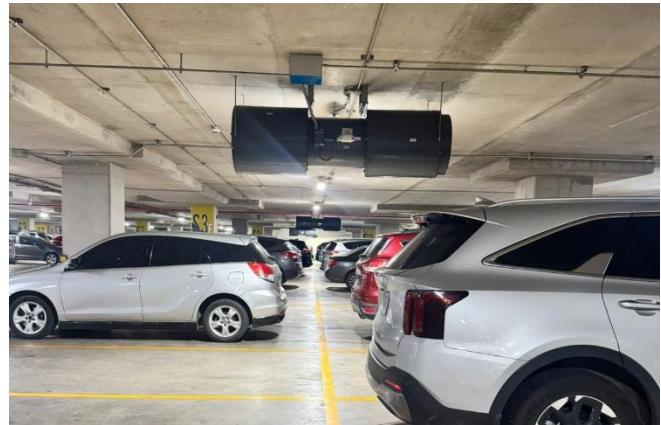
2. SÓTANO 3

Se constato que algunas lámparas del sistema de iluminación no se encuentran en funcionamiento, mientras que otras presentan funcionamiento intermitente, lo que ocasiona una iluminación deficiente en determinados sectores del sótano S3. Asimismo, se constato que el equipo Jet Fan está instalado a una altura variable de 2.03 – 2.06 m distinto a la recomendación del fabricante.

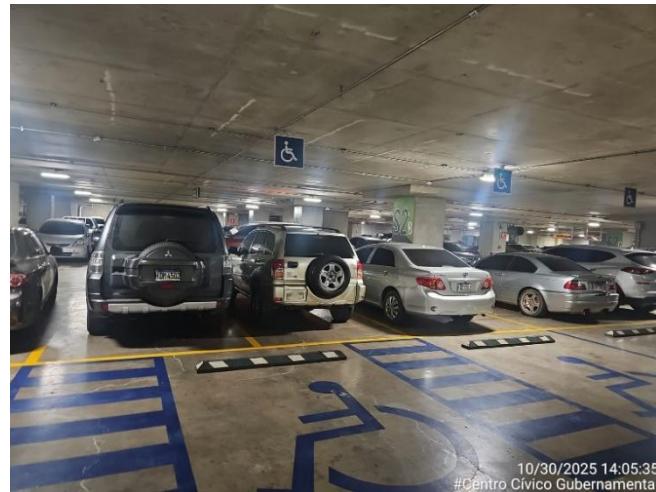
3. SÓTANO 2

En los cuatro niveles de estacionamientos del Centro Cívico, las únicas plazas vehiculares cuentan con topes de estacionamientos, son las plazas para personas con capacidades especiales, a pesar de que en Proyecto Ejecutivo establece que cada plaza debe contar con estos elementos.

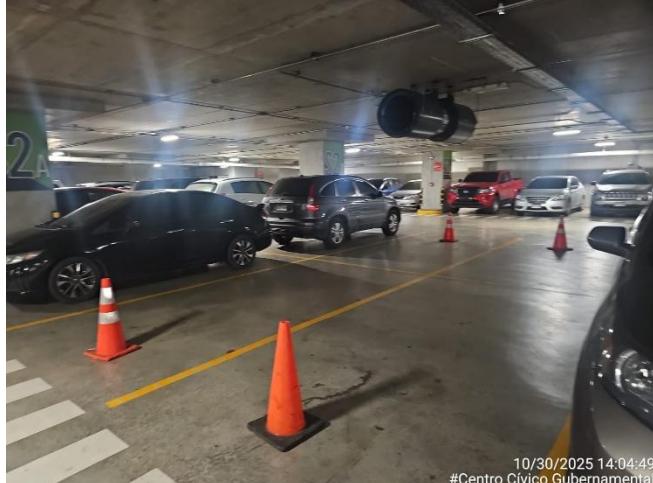
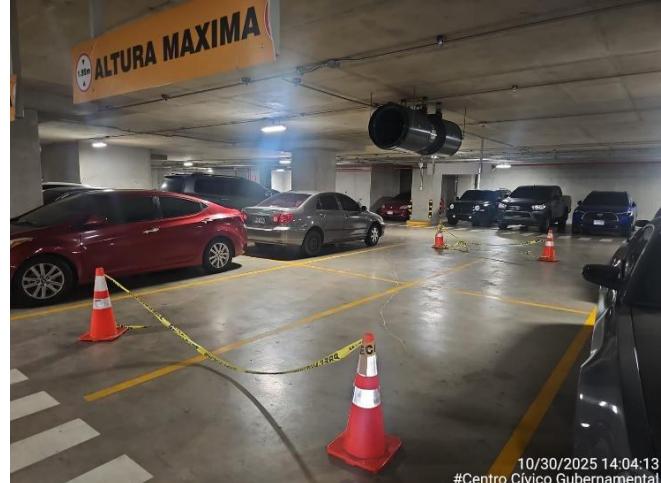
Inhabilitación de cuatro plazas vehiculares por cada Jet Fan instalado, en todos los niveles de estacionamiento, lo que reduce la capacidad de estacionamientos en el Centro Cívico.

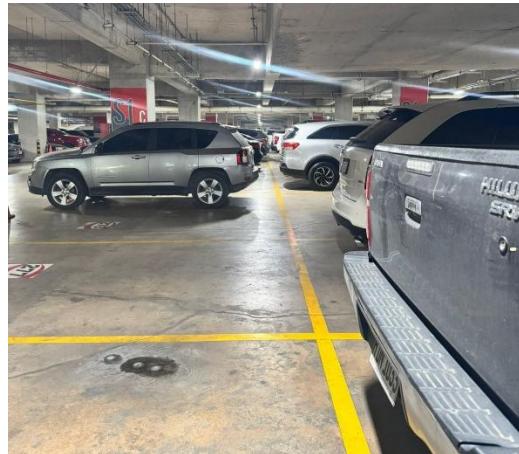
4. SÓTANO 1

Se observan que existen topes solo en las plazas vehiculares para personas con discapacidad.
