FI-096-2024

- a) Informe No. 88 elaborado por SAYBE Y ASOCIADOS (marzo 2024) de Supervisión del Mantenimiento Proyecto “Rehabilitación del tramo carretero San Juan – Gracias, y construcción del tramo carretero Gracias - Celaque, incluye el mantenimiento por diez (10) años”

De la manera más atenta le estamos presentando cuatro ejemplares en físico y dos copias en digital del Informe Mensual de Mantenimiento por Estándares de Servicio No. 88 del Proyecto de: “Rehabilitación del Tramo San Juan – Gracias y Construcción del Tramo Gracias – Celaque, incluye Mantenimiento por diez (10) años”, realizadas durante el periodo del 29 de Febrero de 2024 al 29 de Marzo del 2024, en los departamentos de Intibucá y Lempira, cumpliendo con los términos del contrato firmado entre Banco FICOHSA y el Consorcio SAYBE Y ASOCIADOS – CIC.

**Proyecto: Rehabilitación Tramo Carretero “San Juan—Gracias” y Construcción Tramo Carretero “Gracias—Celaque”, incluye Mantenimiento por diez (10) años.
Informe de Mantenimiento por Estándares No. 88**

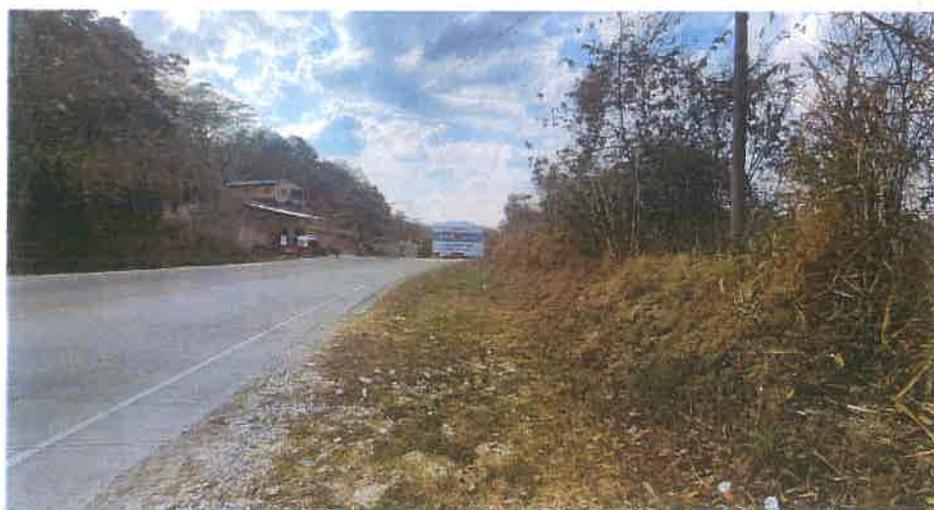
En cumplimiento con los términos de Contrato se procedió a inspeccionar la zona del Derecho de Vía del Proyecto carretero “San Juan – Gracias”, con el objetivo de verificar las condiciones (altura) en que se encuentra la vegetación existente a los costados de dicho tramo, todo debido al inicio del verano en el territorio nacional condición que no permite el crecimiento de maleza; al final del recorrido se confirmó en campo que esta se mantenía en los parámetros requeridos por los Términos del Contrato, haciendo por lo tanto que la circulación vehicular por esta vía alterna siga siendo 100 % segura. En la verificación también se confirmó que la vegetación se mantiene fuera del hombro de la carretera o sea sin invadir ambos extremos a todo lo largo de la carretera.

Es por lo antes mencionadas, que en términos generales podemos decir que el tramo en cuestión, sigue estando a satisfacción en el espacio de tiempo que comprende este informe.

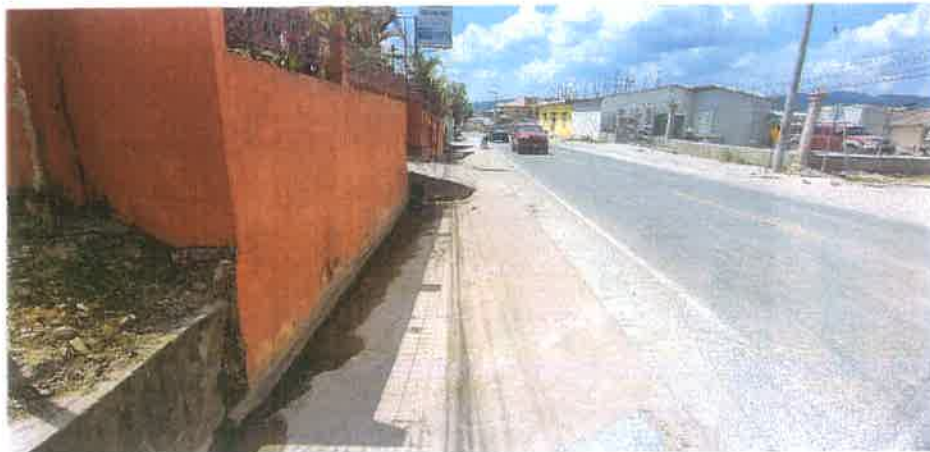
Como ya se mencionó el verano dio inicio, favoreciendo el Ítem de Limpieza de Cunetas Revestidas; para confirmar lo anterior se procedió a inspeccionar todo el tramo, constatando que fuera de una (1) cuneta el resto se mantenían limpias para el presente mes de marzo, ya que no se encontró ningún punto que necesitara algún tipo de atención por parte de las cuadrillas de mantenimiento del Contratista, por lo que el tramo se mantiene libre de problemas y por consiguiente dentro de Especificaciones. (Ver comentarios en Capítulo II.3 "Compromisos").

En términos generales se puede decir que esta actividad se mantuvo a satisfacción en el espacio de tiempo que comprende el presente informe.

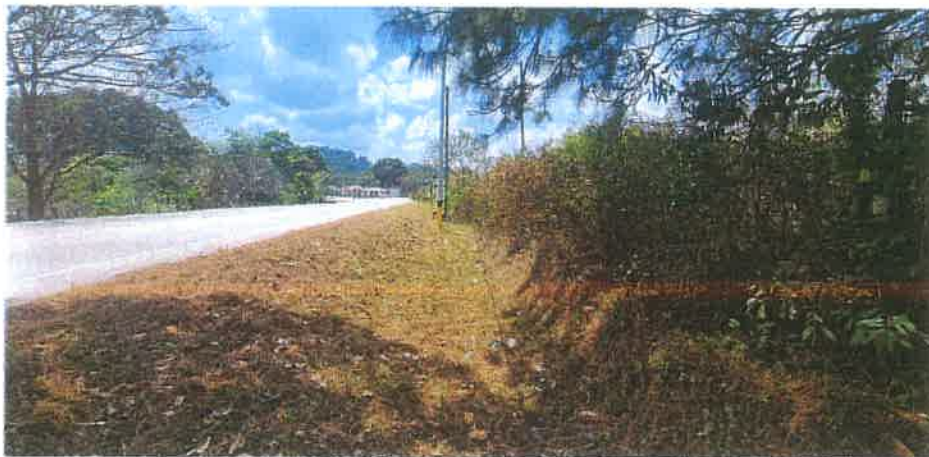
Para confirmar el buen estado de limpieza de las Cunetas no Revestidas se recorrió todo el eje carretero San Juan - Gracias, con el propósito de detectar sitios o puntos que por su estado ameritan atención por parte de las cuadrillas de mantenimiento del Contratista, obteniendo como resultado “cero” tramos por atender para el presente mes de marzo.

Es por lo antes expuesto que en el espacio de tiempo que comprende este Informe de Mantenimiento, que somos del criterio que la presente actividad continúa estando a satisfacción y dentro de Especificaciones.

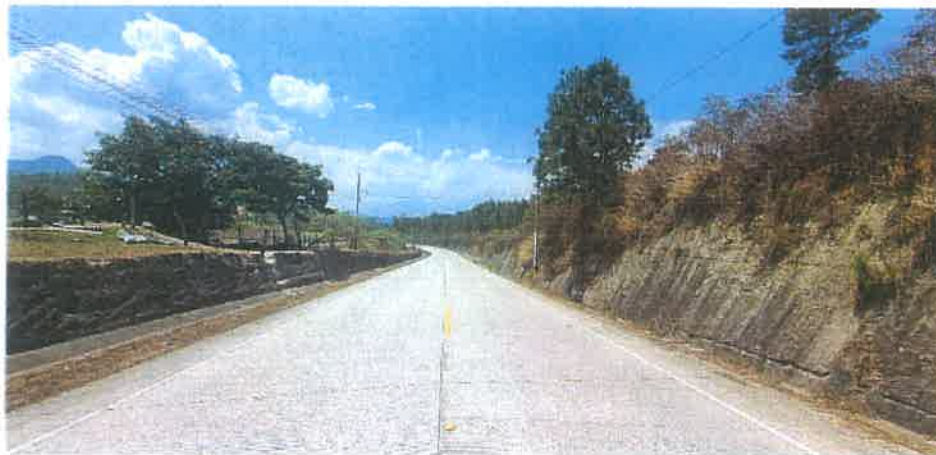
observó la calzada limpia y libre de materiales como ser: tierra, arena, vegetación, basura, etc.

Por lo mencionado anteriormente, se puede afirmar que en el espacio de tiempo que comprende el presente Informe Mensual de Mantenimiento por Estándares No. 88 la vía está aceptable y con circulación completamente segura.

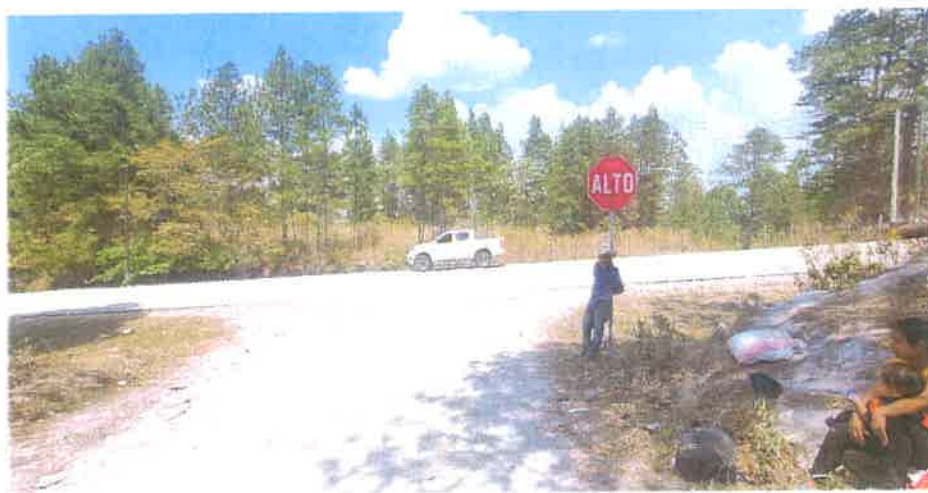
En un Proyecto de carreteras no solo las Señales Verticales deben estar completas, es contrato establece que también las Señales Horizontales deben estar en iguales condiciones, en el tramo San Juan – Gracias la señal horizontal que aplica son las “vialetas”, las que fueron instaladas en los 35.87 kms de este tanto en hombros como en línea central; con el propósito de confirmar en sitio la condición y/o estado de estas, se inspeccionó el tramo y como ya es costumbre se sigue encontrando “vialetas” faltantes, lo anterior se considera un evento normal en todo proyecto de carreteras, pero como siempre se continúa manteniendo el criterio que los elementos faltantes no son suficientes como para decir que el tramo está fuera de Especificaciones.

Por lo anterior es que podemos decir que en general ambas señalizaciones están a satisfacción en el espacio de tiempo que comprende este informe.

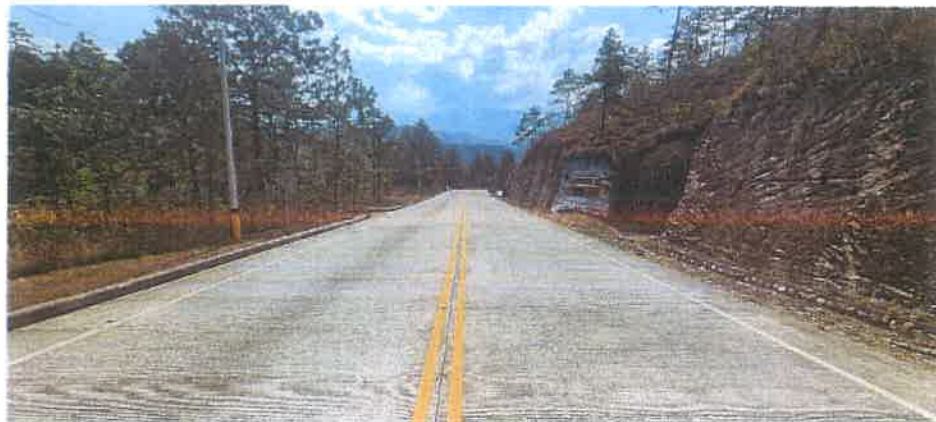
Se recorrió todo el proyecto prestando atención al Ítem de Restitución de toda la Señalización Horizontal (Pintura Termoplástica) que está instalada a todo lo largo del eje carretero que va desde la Comunidad de San Juan hasta la Ciudad de Gracias, siendo el elemento a revisar la Señalización Horizontal (pintura termoplástica); con el propósito de verificar su condición y/o estado, debido a que en el mes de diciembre recién pasado esta fue objeto de mantenimiento y restauración, en la visita se constató que todavía se mantiene dentro de los parámetros exigidos por las Términos del Contrato, haciendo que la circulación por esta vía siga siendo segura.

Por lo anterior podemos confirmar que esta actividad se mantiene en condiciones aceptables de servicio, en el espacio de tiempo que comprende este informe.

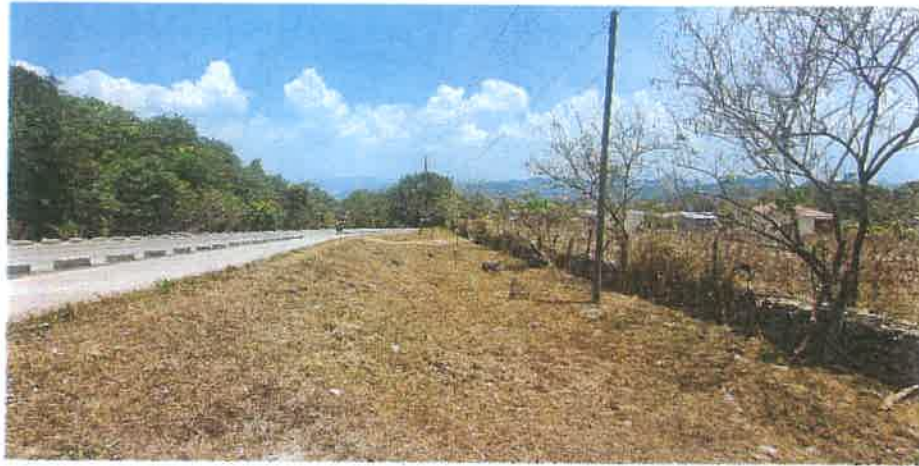
Se realizó la visita de inspección del tramo Gracias – Celaque con el propósito de verificar el estado y/o niveles de la vegetación existente a los costados de la carretera y que conforman el Derecho de Vía, logrando constatar durante esta que se continúa manteniendo en los niveles permisibles y exigidos por los Términos del Contrato.

Por las condiciones en que se observó se mantiene el Derecho de Vía, podemos concluir que el tramo completo se mantiene a satisfacción en el espacio de tiempo que comprende este informe.

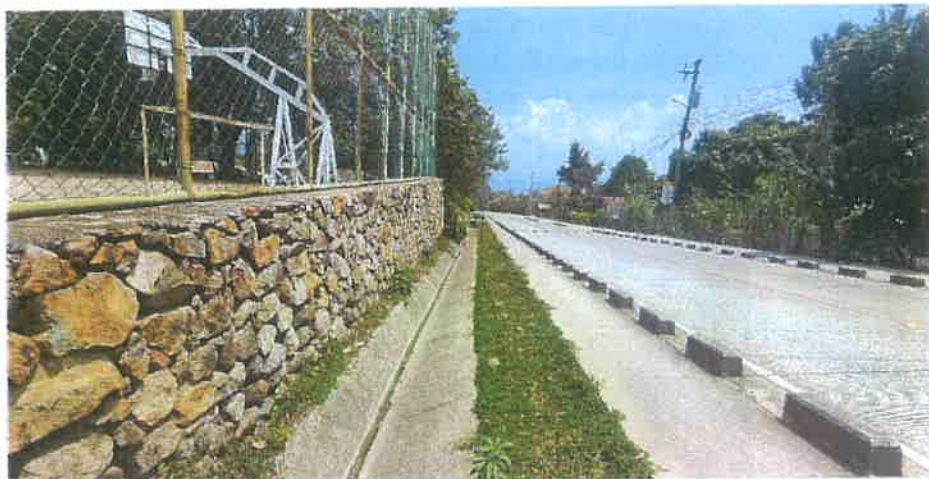
El verano ya se hizo presente en la zona de Gracias – Celaque, lo que hace que las Cunetas Revestidas no se vean afectadas por ninguna lluvia y por ende a sus efectos dañinos cuando al concentrarse produce problemas tales como: socavaciones, erosiones, sedimentación y/o acumulación de basura en su superficie; estos eventos se suscitan con más frecuencia en las entradas de las Alcantarillas Transversales existentes, Accesos Laterales y taludes de relleno. Como parte del recorrido se procedió a verificar si alguna de las cunetas existentes a lo largo de todo el tramo, presentaba algún tipo de problema como los descritos anteriormente, se inspeccionó el estado de estas no encontrando para el presente mes ningún tramo que requiriera atención por el personal de mantenimiento de la Constructora, pudiéndose decir por lo tanto en términos generales que el Proyecto se mantiene dentro de los parámetros que exigen las Especificaciones.

Al mantenerse las Cunetas Revestidas con tales niveles de servicio y limpieza, podemos asegurar que esta actividad se mantiene a satisfacción en el espacio de tiempo que comprende este informe.

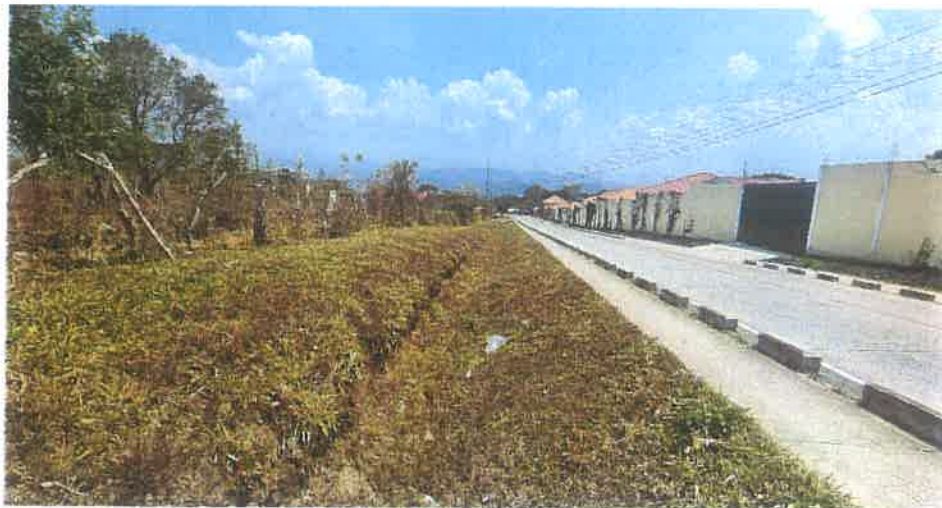
Cumpliendo con los compromisos mensuales, se procedió a verificar el estado de las cunetas existentes a lo largo de todo el eje carretero desde su inicio en la Ciudad de Gracias hasta su finalización en la Comunidad de Villa Verde, siempre con el objetivo de verificar si alguna de las cunetas presentaba problemas tales como: azolvamiento, erosiones en los taludes del terraplén, atascamiento en las entradas y/o salidas de las Alcantarillas Transversales y/o Accesos Laterales; confirmando al final de este que la actividad “Limpieza y Perfilado de Cunetas no Revestidas” continúa estando en buenas condiciones de serviciabilidad, debido a que ninguna de las cunetas revisadas necesita algún tipo de trabajo de mantenimiento por parte de las cuadrillas que el Contratista mantiene en el Proyecto.

Por lo anterior se puede aseverar que en el espacio de tiempo que comprende este informe, esta actividad se mantiene a satisfacción y dentro de Especificaciones.

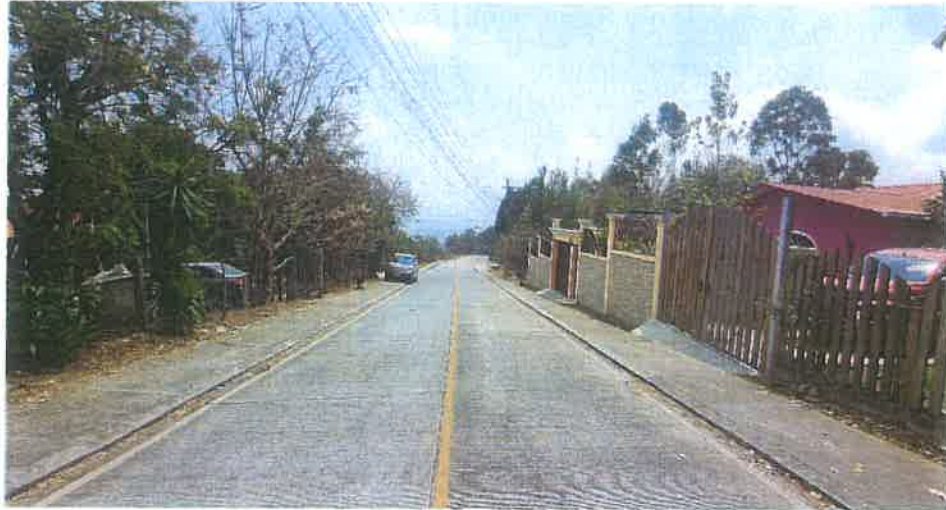
El tramo carretero que va desde la Ciudad de Gracias hasta la Comunidad de Villa Verde está compuesta por una pendiente fuerte desde el Km 0+900 hasta su final en el Km 5+580, condición que favorece a su limpieza, ya que de suscitarse alguna lluvia en la zona esta limpiara la Calzada de Rodadura por la velocidad y fuerza que toma; para el presente mes de marzo las precipitaciones continuaron siendo nulas, aun así que no hubo lluvias, durante la inspección se continuó encontrando que la superficie de la calzada sigue manteniéndose limpia y libre de materiales sueltos, estando por consiguiente dentro de los parámetros requeridos por las Especificaciones.

Por lo anterior se puede decir que el tramo Gracias – Celaque está a satisfacción en el espacio de tiempo que comprende el presente Informe de Mantenimiento por Estándares No. 88.

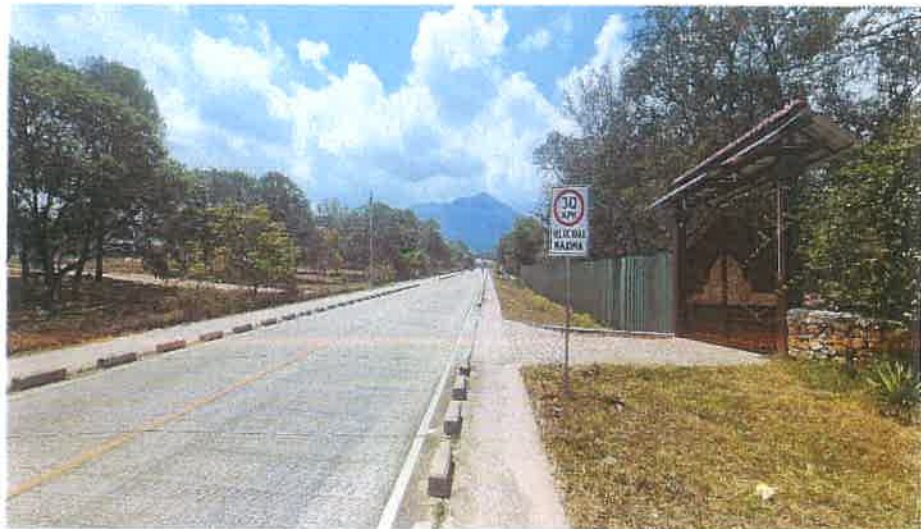
encontrando para este mes de marzo una (1) única señal faltante, siendo esta la Señal Vertical de Alto situada en el Km 0+014 L. I. ordenándose su instalación de nuevo, el resto de señales siguen en su sitio, en virtud de lo anterior se puede continuar manifestando que el tramo se mantiene dentro de Especificaciones. (Ver comentarios en Capítulo II.3 “Compromisos”).

De manera simultánea se monitoreó las “vialetas”, las que en el mes de noviembre fueron completadas, pero como es normal en toda carretera ya se comienzan a desprender algunas de ellas; pero la cantidad faltante sigue sin ser representativa, como para que la señalización esté fuera de los términos de Contrato.

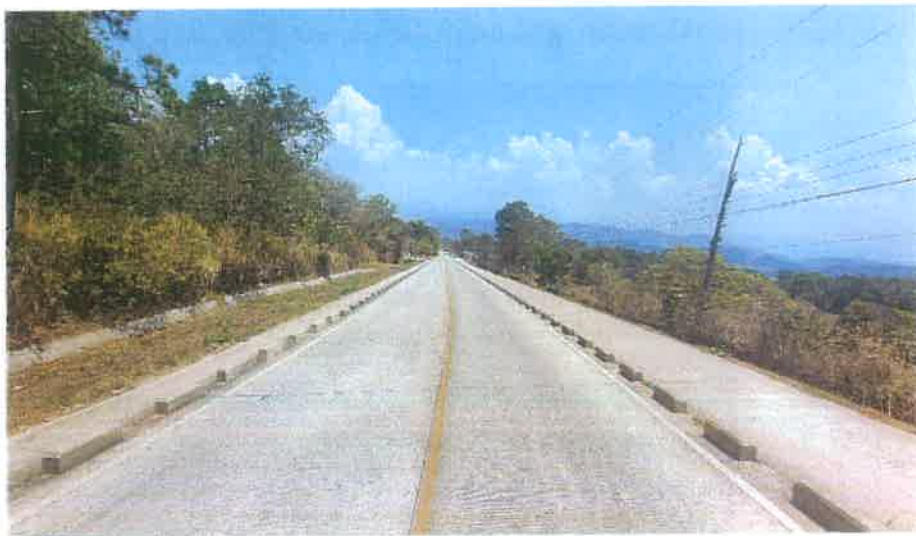
tramo confirmando que esta se mantiene en buen estado y dentro de los parámetros antes mencionados, condiciones como el poco tráfico vehicular que circula por sobre esta, contribuye a que se mantenga en condiciones aceptables cumpliendo por lo tanto con su fin principal que es el de delimitar carriles tanto de día como por la noche.

Al continuar la Pintura Termoplástica dentro de las Especificaciones, la circulación por este tramo Gracias – Celaque sigue siendo segura tanto de día como de noche; por lo que la actividad completa está a satisfacción en el espacio de tiempo que comprende este informe.

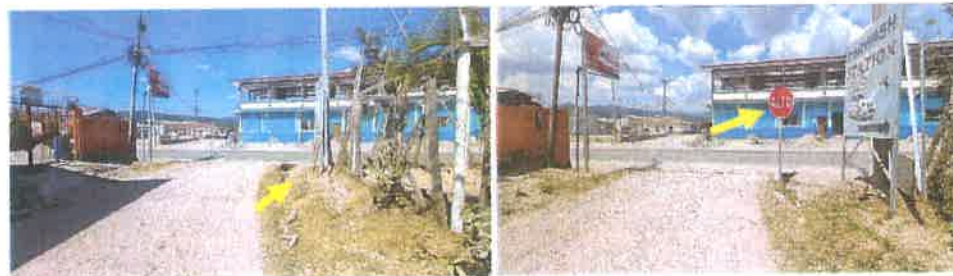
Señal Vertical de Alto instalada en el Km 48+662 L. D.

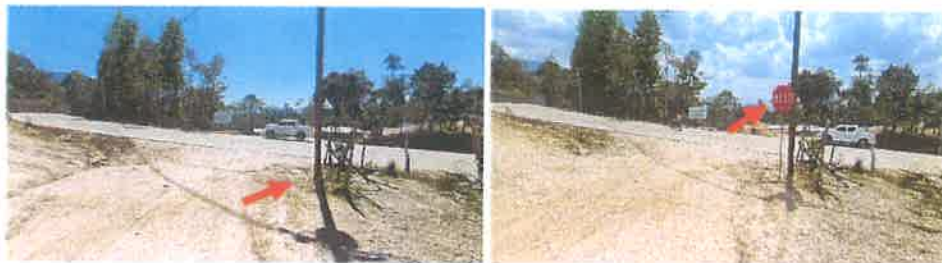
Señal Vertical de Alto instalada en el Km 52+968 L. I.

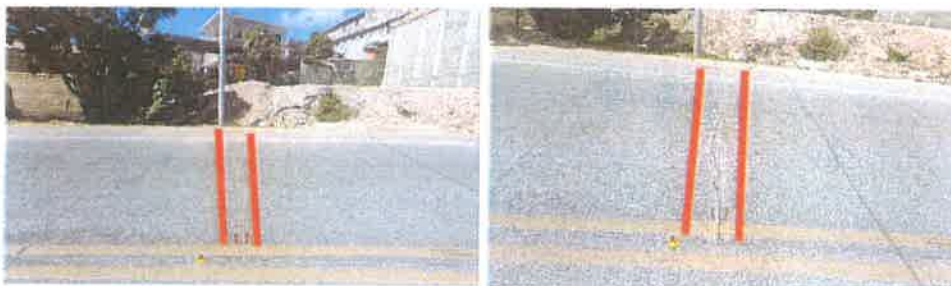
Grieta Sellada en el Km 48+159 L. I.

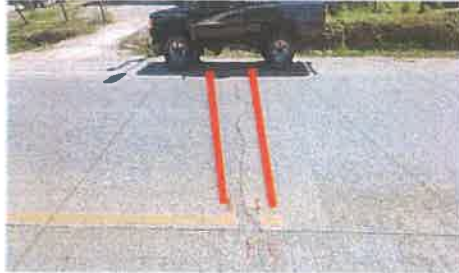
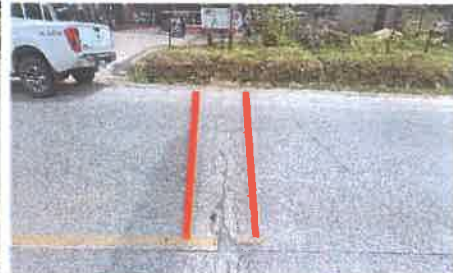
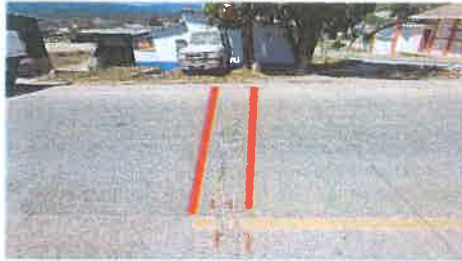
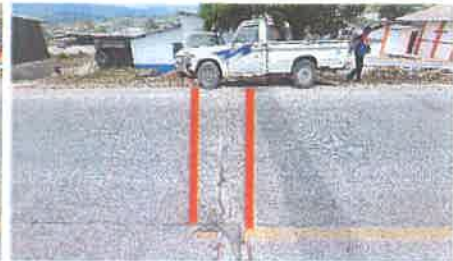
Grieta Sellada en el Km 48+867 A. L.
(derecho)

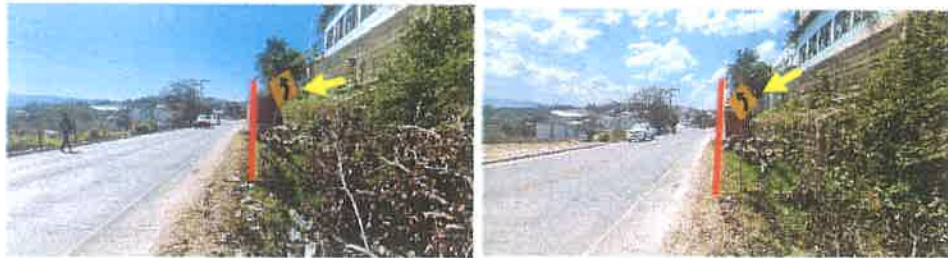
Señal Vertical de Curva en Km 48+277 L. I. aplomada

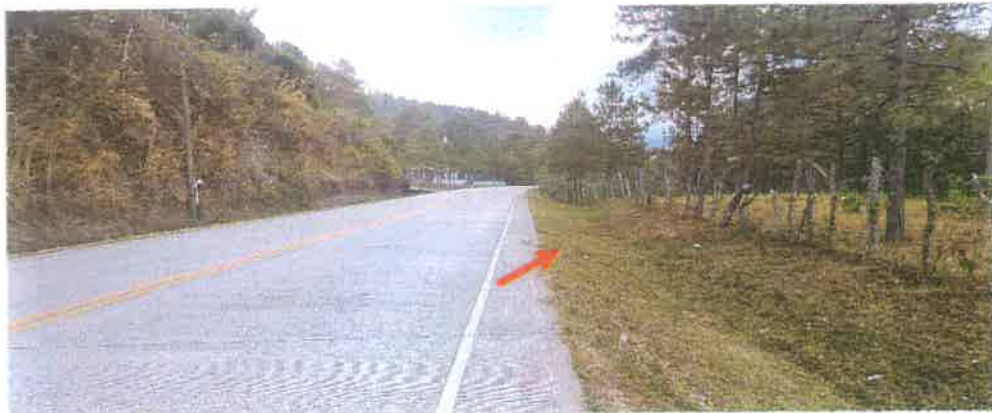
Las Señales Verticales faltantes están localizadas en los Km 58+307 L. I., en el Km 61+500 L. I y 77+120 I. I. siendo dos (2) de ellas Señales de Curva y la tercera de “Zona Escolar”, poniendo fuera de Especificaciones el tramo, con el propósito de volver el proyecto dentro de los parámetros exigidos por los términos de contrato se ordenó al Contratista proceder a la instalación nuevamente de las señales faltantes.

Instalar Señal Vertical de Curva Derecha en el Km 58+307 L. I.

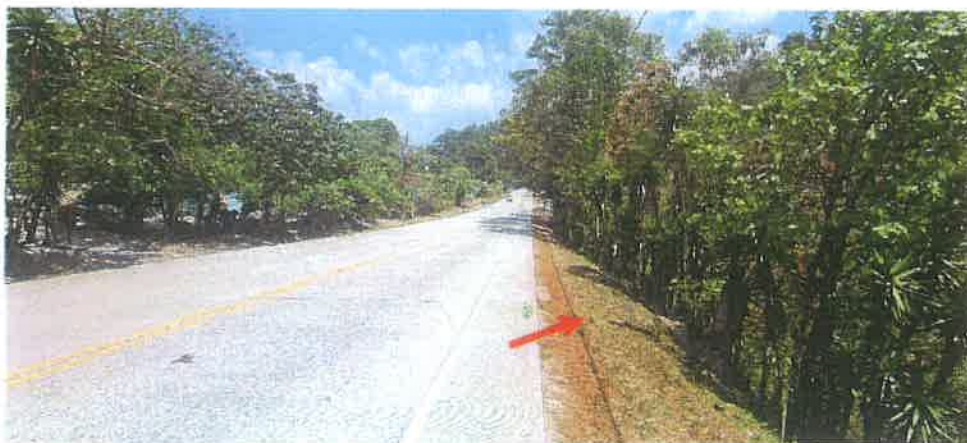
Instalar Señal Vertical de Curva Izquierda en el Km 77+120 L. I.

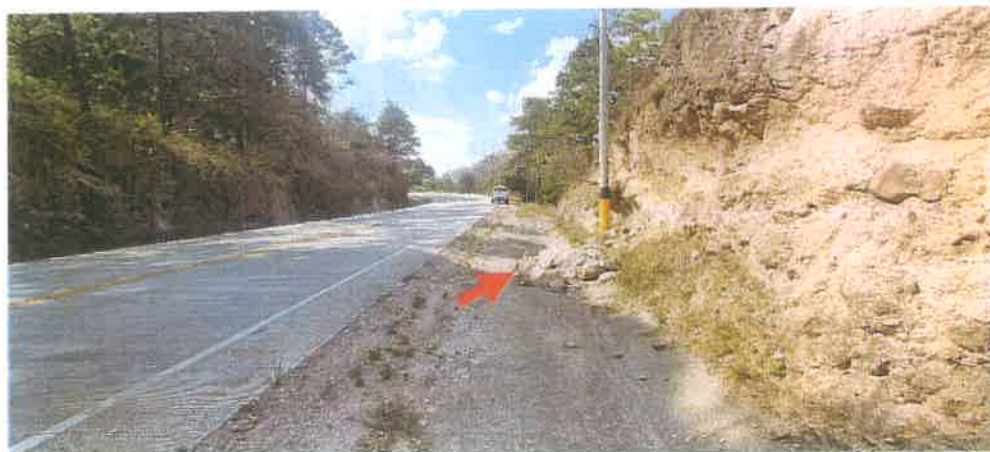
Cuneta Enchapada azolvada en el Km 72+340 L. D.

Las Cunetas Revestidas no solo en la época de lluvia se ven afectadas por eventos de desprendimiento de materiales, también en época de verano, esto debido a que los taludes existentes en algunos tramos de la carretera no solo están compuestos por tierra, sino que también tienen bolones y/o materiales estratificados; estos últimos al sufrir erosión el talud, con el viento las piedras van aflorando por sobre el talud y al perder soporte, se desprenden cayendo sobre las cunetas obstruyéndolas. Fue el caso del talud del Km 72+340 L. D. donde como se puede constatar en la imagen, el material existente es fragmentable y debido a su exposición al medio ambiente, se erosionó haciendo que varias rocas cayeran sobre la cuneta, lo que impide que circule cual posible agua lluvia que se puede generar en el periodo; se instruyó al Contratista procediera a su remoción.

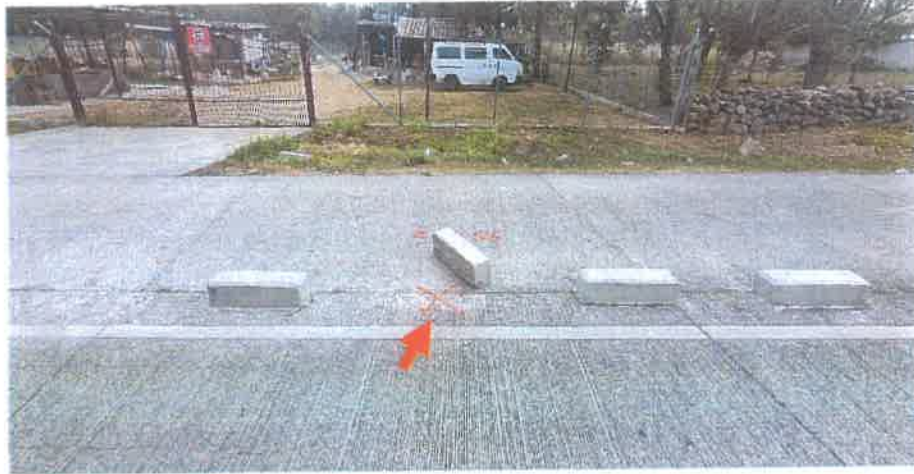
Reconstruir Bloque de Bordillo Intermitente en el Km 2+735 L. D.

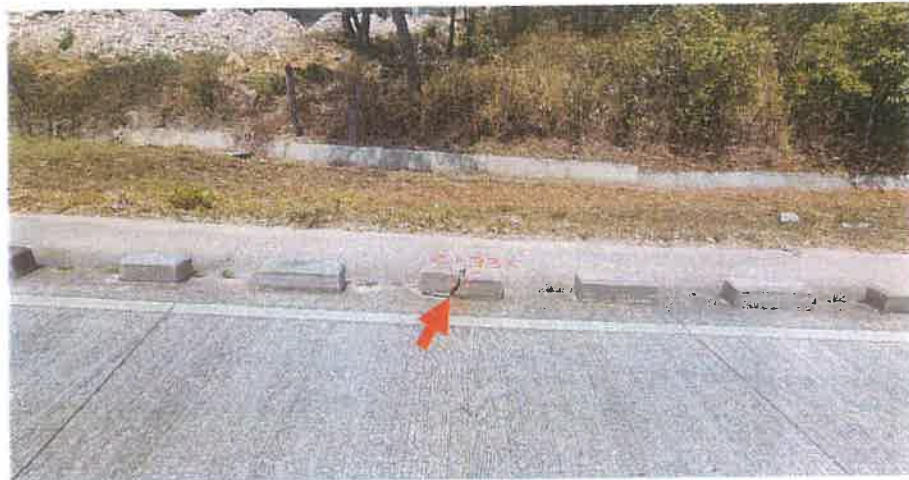
Reconstruir Bloque de Bordillo Intermitente en el Km 2+957 L. D.

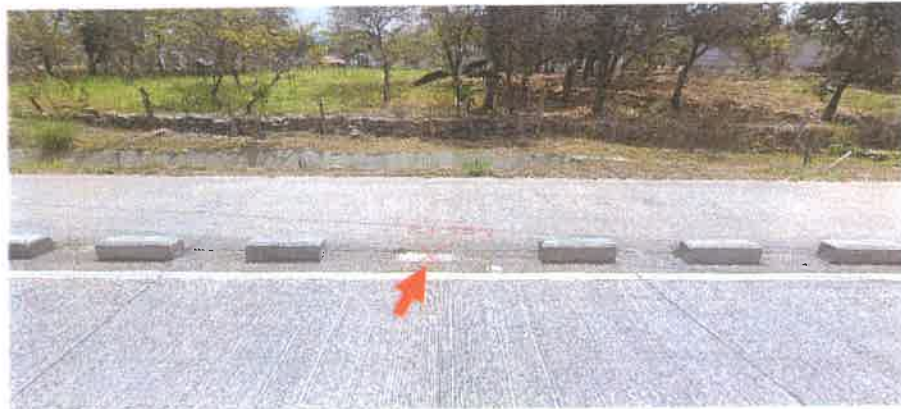
Reconstruir Bloque de Bordillo Intermitente en el Km 2+957 L. D.

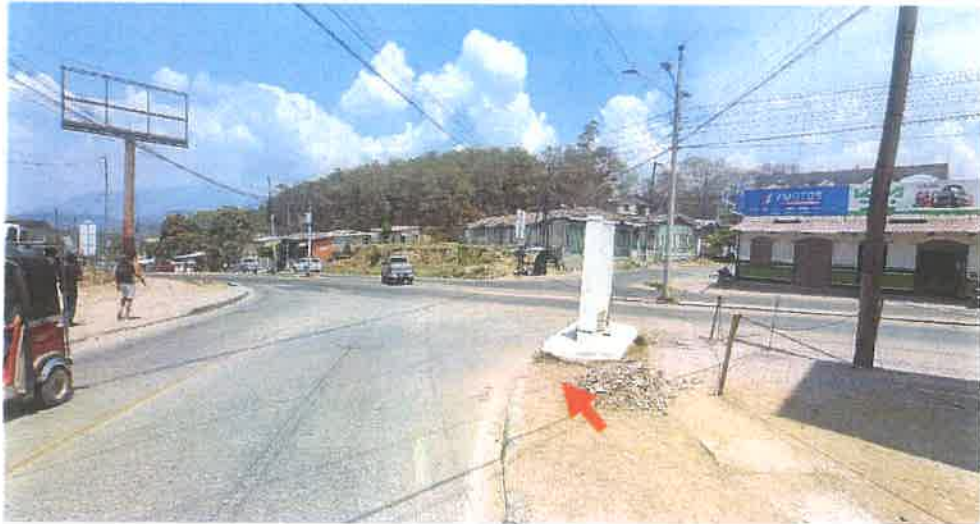
El tramo Gracias – Celaque por su longitud y por no tener muchos tramos solos está menos expuesto al hurto de las Señales Verticales, ya que desde hace varios meses no se encontraba ninguna señal faltante; la señal que se encontró faltaba está localizada en el Km 0+014 L. I. o sea en pleno boulevard y en la intersección de este con la carretera hacia Celaque, no solo por ser una señal de mucha importancia sino porque el Contrato así lo exige, se instruyó al Contratista instalar nuevamente la mism

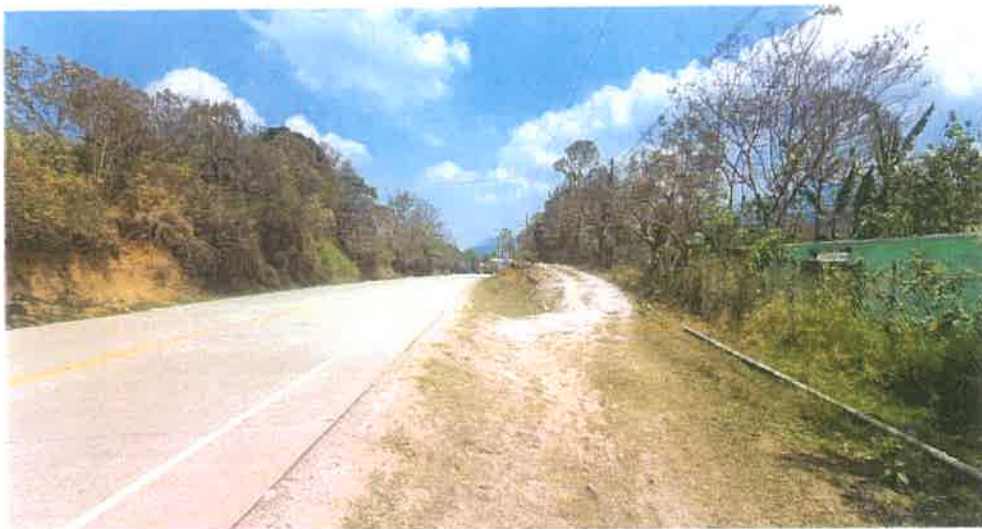
Imagen en el Derecho de Via en el Km 54+090 L. D. Observese que se mantiene totalmente limpio y la maleza dentro de Especificaciones.

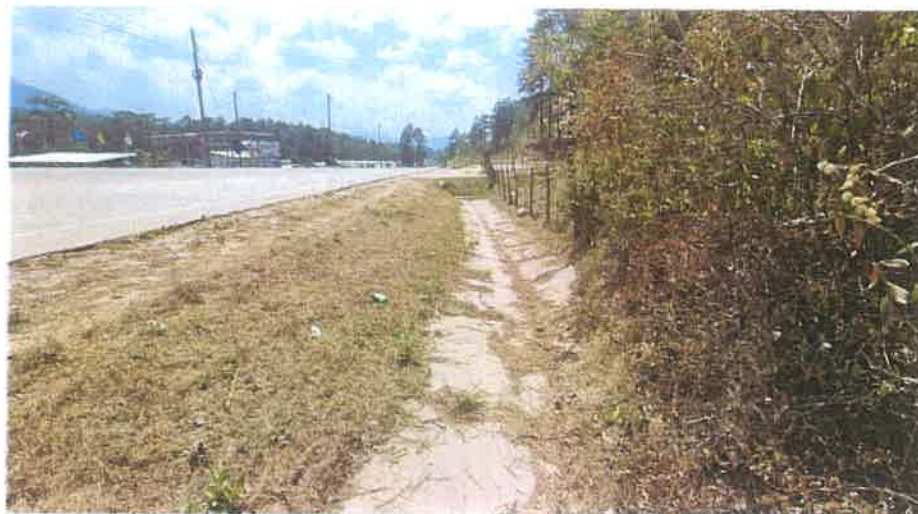
Toma de la Cuneta Enchapada del Km 49+730 L. I., se puede ver que se encuentra totalmente limpia, sin basura y sin sedimentos.

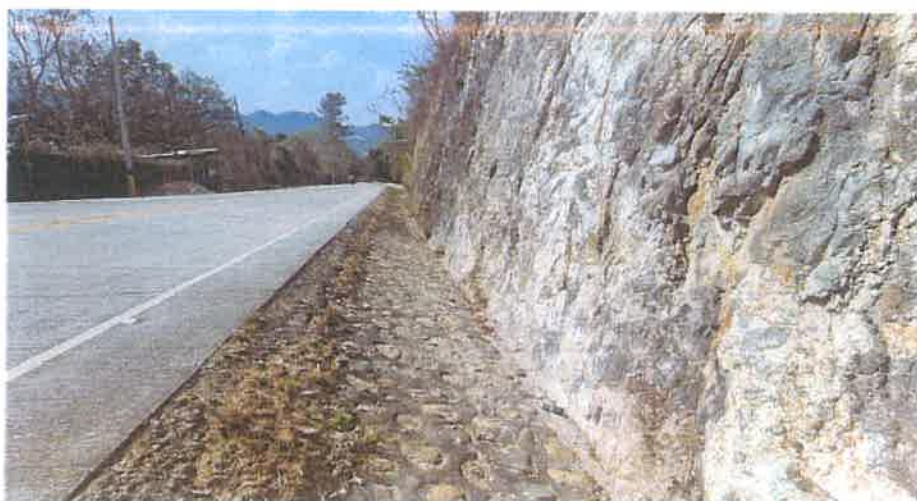
Toma de la Cuneta Enchapada en el Km 75+169 L. D., donde se puede observar que esta totalmente limpia y sin material azolvado.

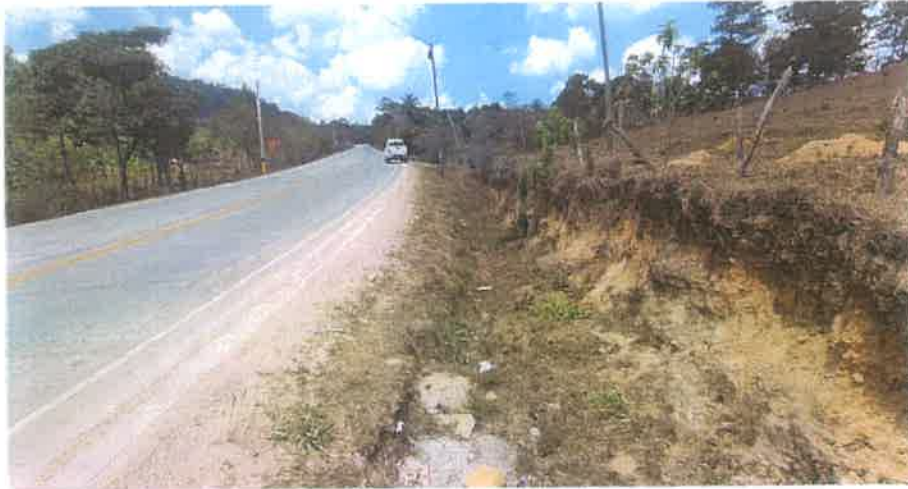
Cuneta sin Enchape del Km 51+132 L. D. Se puede observar que el agua lluvia podría fluir por sobre la cuneta y no se observan erosiones que afecten la carretera.

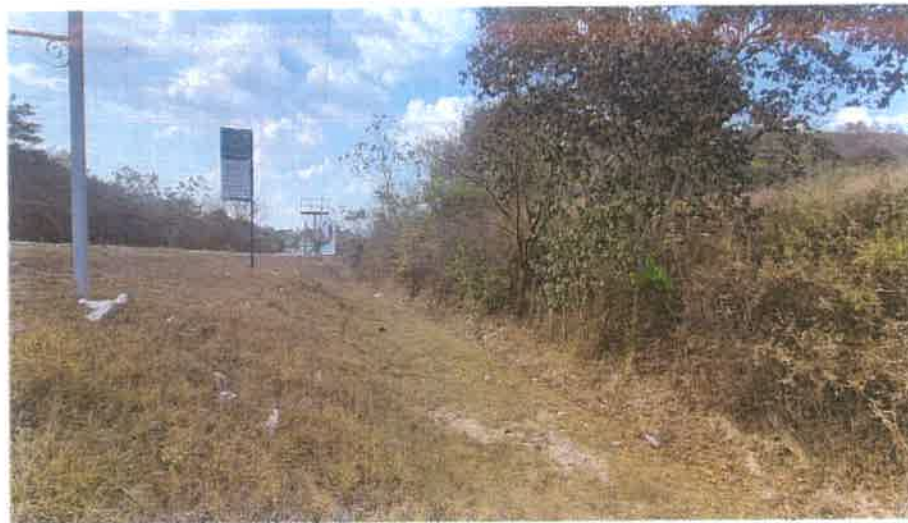
Toma de la Cuneta sin Enchape del Km 81+870 L. D. observese que se mantiene sin erosiones que pongan en riesgo la calzada.

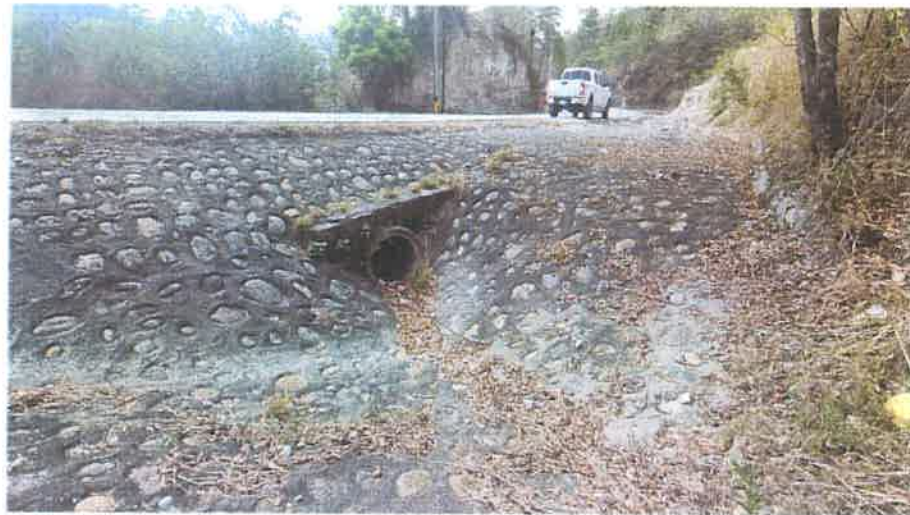
Toma de la Alcantarilla Transversal del Km 74+180 donde se puede observar su entrada completamente limpia.

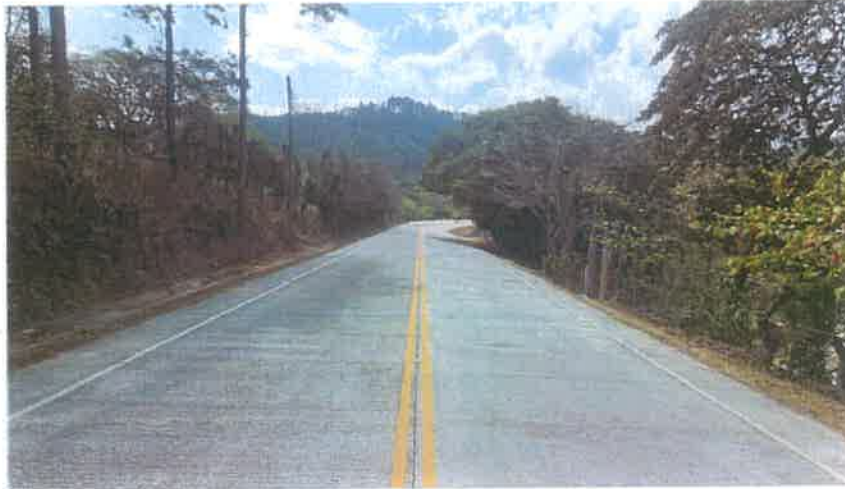
Toma de la Calzada de Rodadura en el Km 67+123 donde se puede observar que la calzada se mantiene totalmente limpia y sin baches.

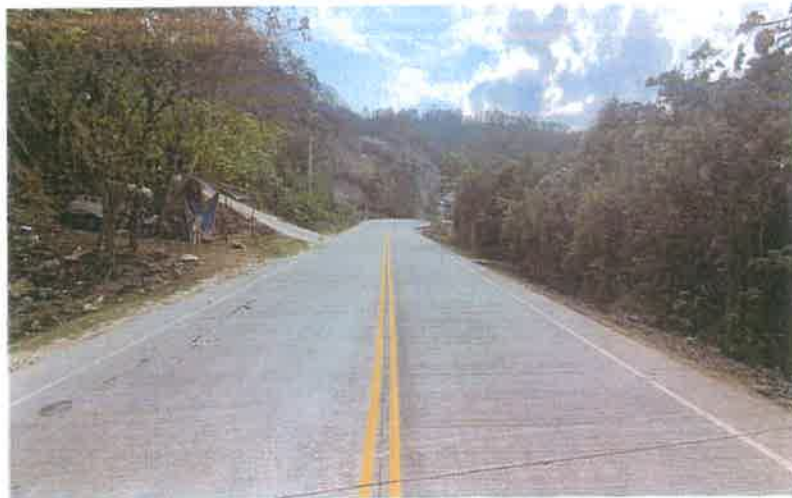
Toma de la Calzada de Rodadura del Km 78+742 donde se puede observar que esta se mantiene limpia y sin baches.

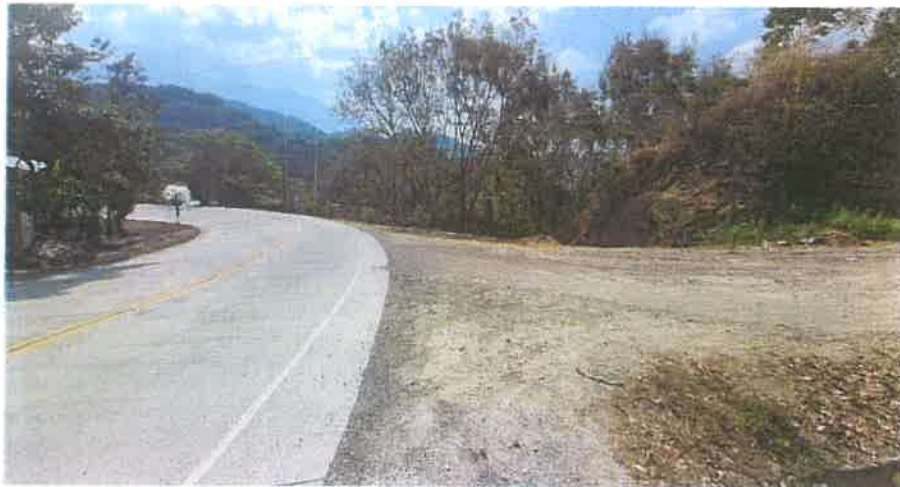
Acceso Lateral con pavimento en el Km 75+940 L. D., se puede ver que se mantiene en buen estado y sin hacer grada en el hombro.

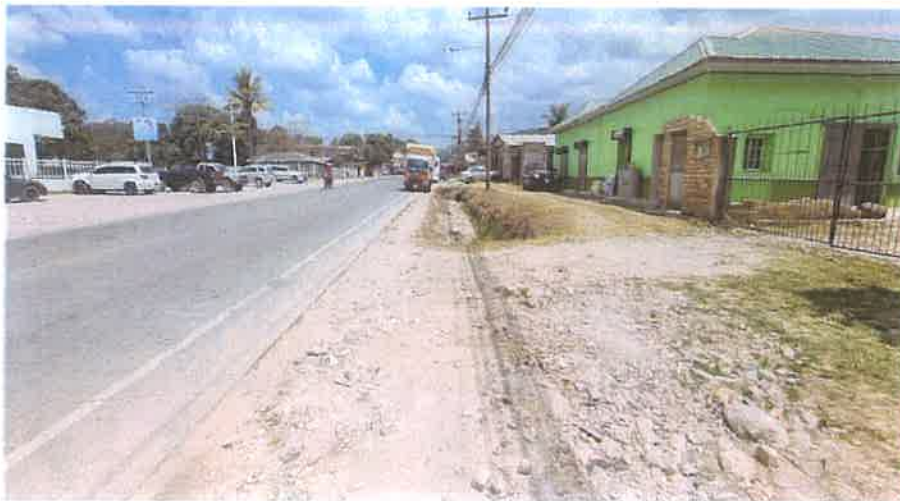
Toma del Acceso lateral sin Pavimento del km 48+780 L. D., observese que aún se mantiene sin producirse grada entre la losa y la cuña de B-C.

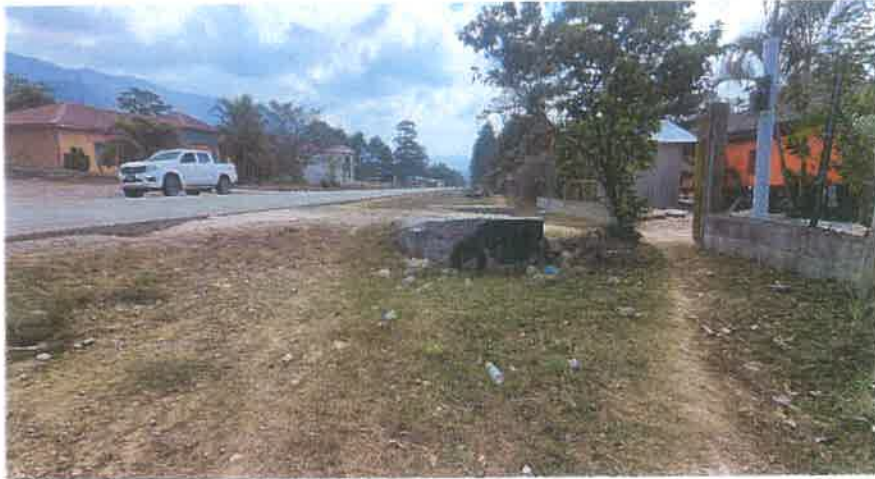
Imagen en el Acceso Lateral en el Km 49+675 L. I. donde se puede observar la tubería que esta limpia tanto en su salida como su interior.

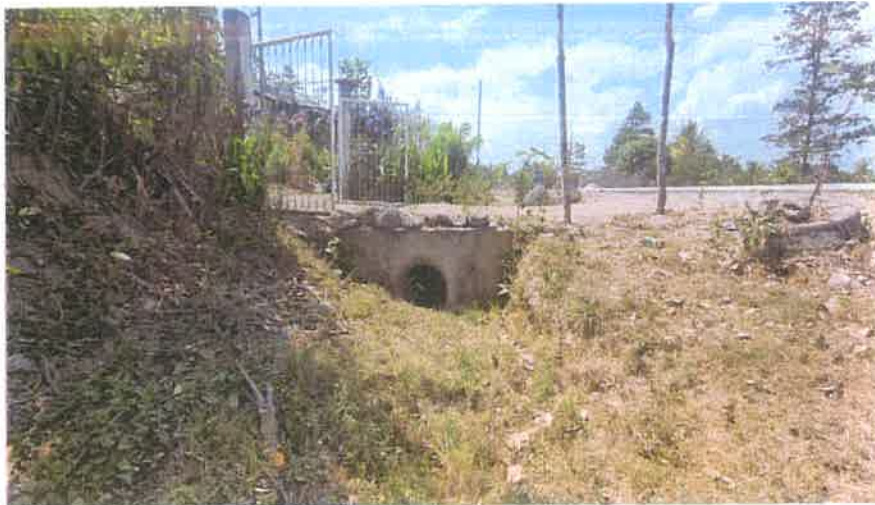
Toma en el Acceso Lateral del km 65+100 L. I., se puede observar que tanto su salida y su interior están limpios.

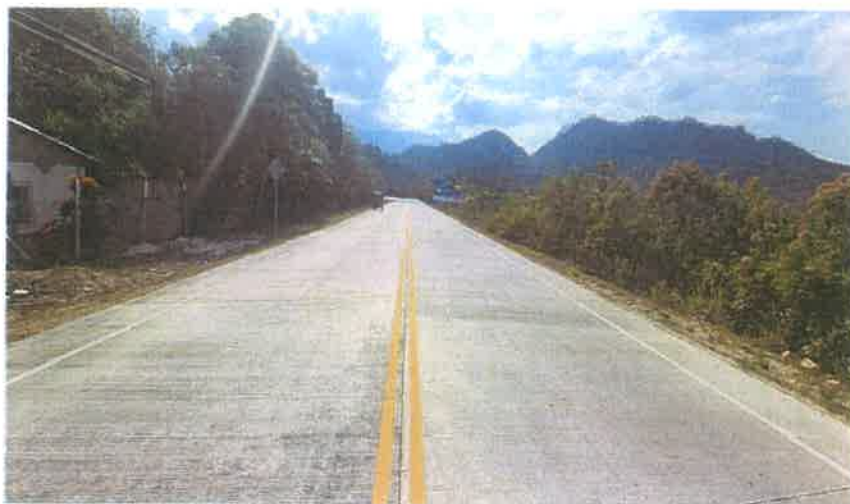
Toma de la Pintura Termoplastica colocada en el Km 78+518 en línea central, donde se puede observar que en este tramo aun está en buen estado.

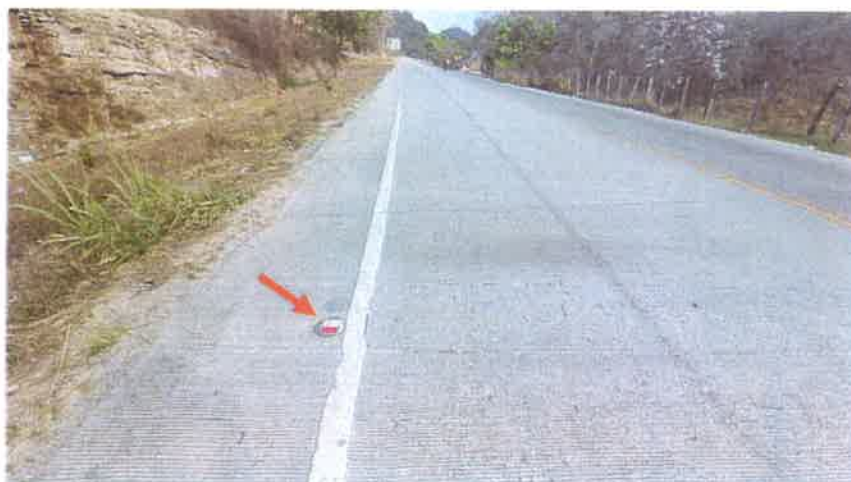
Toma en la pintura del Hombro Derecho y la Violeta del km 81+525 donde se puede observar que aun están en buen estado y se mantienen colocadas.

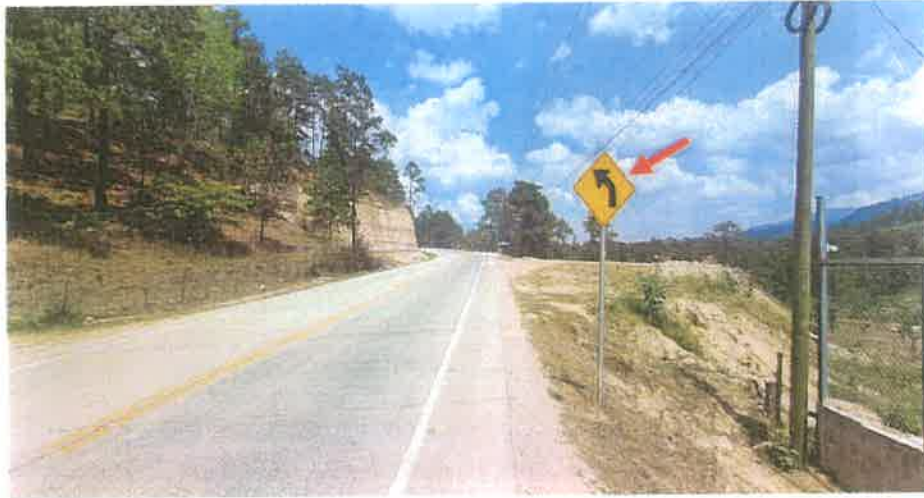
Toma de la Señal Vertical instalada en el Km 49+695 L. D., observese que aun se mantiene en buen estado y a plomo.

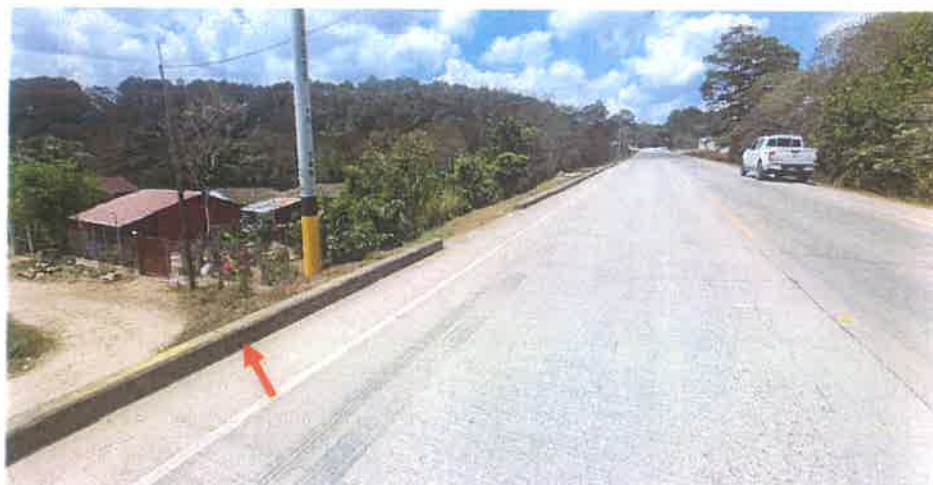
Toma del Bordillo de Carretera en el Km 51+245 L. I., se puede ver que se mantiene en buen estado y libre de materiales en su costado.

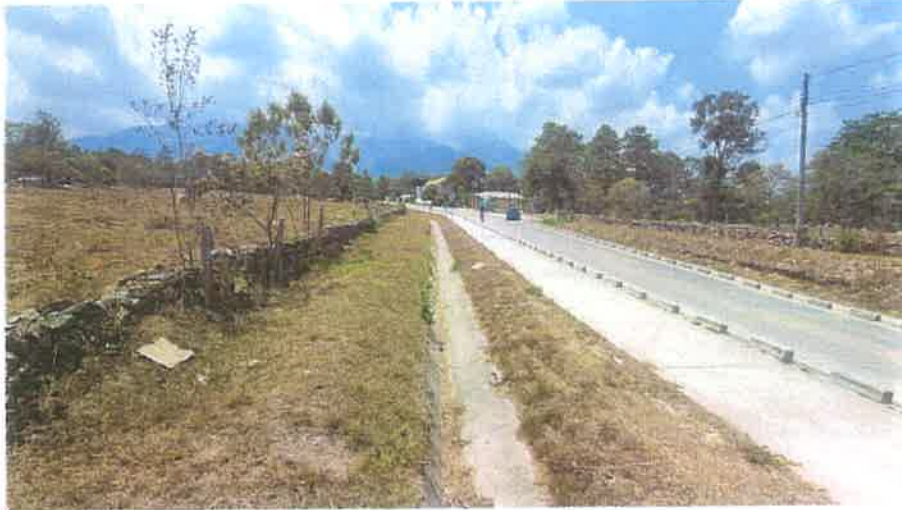
Imagen en el Derecho de Via del Km 1+953 L. I. donde se puede observar que se mantiene limpio y sin maleza fuera de Especificaciones

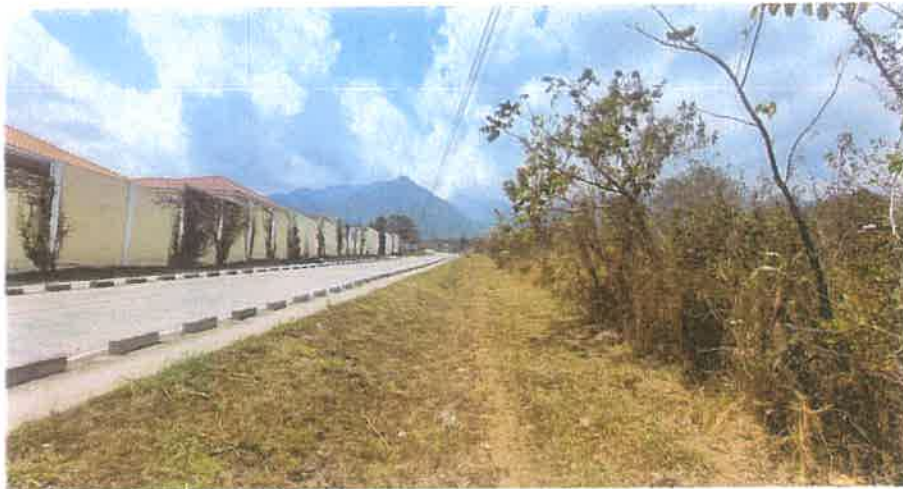
Toma en el Derecho de Via en el Km 3+192 L. D., observese que está completamente limpio y la maleza a niveles de Especificaciones

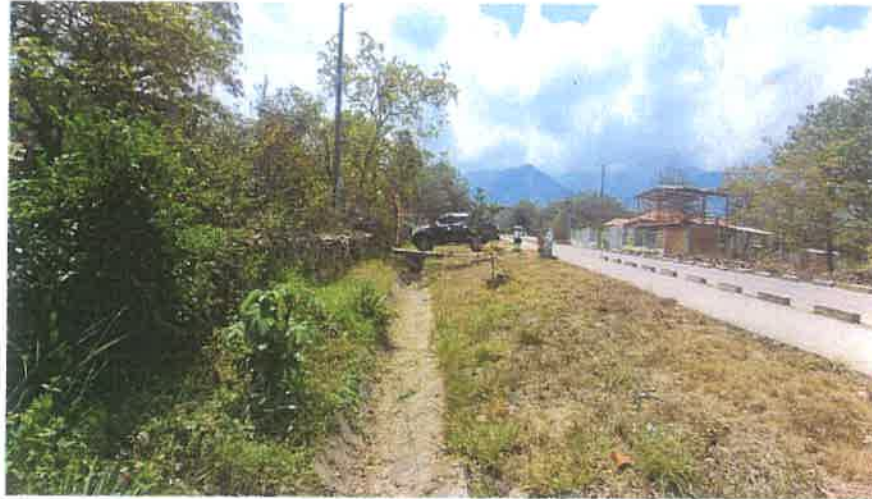
Imagen de la Cuneta Enchapada del Km 2+276 L. I. donde se puede observar que se mantiene limpia.
