FI-096-2024

- a) Informe No. 88 elaborado por SAYBE Y ASOCIADOS (marzo 2024) de Supervisión del Mantenimiento Proyecto “Rehabilitación del tramo carretero San Juan – Gracias, y construcción del tramo carretero Gracias - Celaque, incluye el mantenimiento por diez (10) años”

De la manera más atenta le estamos presentando cuatro ejemplares en físico y dos copias en digital del Informe Mensual de Mantenimiento por Estándares de Servicio No. 88 del Proyecto de: “Rehabilitación del Tramo San Juan – Gracias y Construcción del Tramo Gracias – Celaque, incluye Mantenimiento por diez (10) años”, realizadas durante el periodo del 29 de Febrero de 2024 al 29 de Marzo del 2024, en los departamentos de Intibucá y Lempira, cumpliendo con los términos del contrato firmado entre Banco FICOHSA y el Consorcio SAYBE Y ASOCIADOS – CIC.

**Proyecto: Rehabilitación Tramo Carretero “San Juan—Gracias” y Construcción Tramo Carretero “Gracias—Celaque”, incluye Mantenimiento por diez (10) años.
Informe de Mantenimiento por Estándares No. 88**

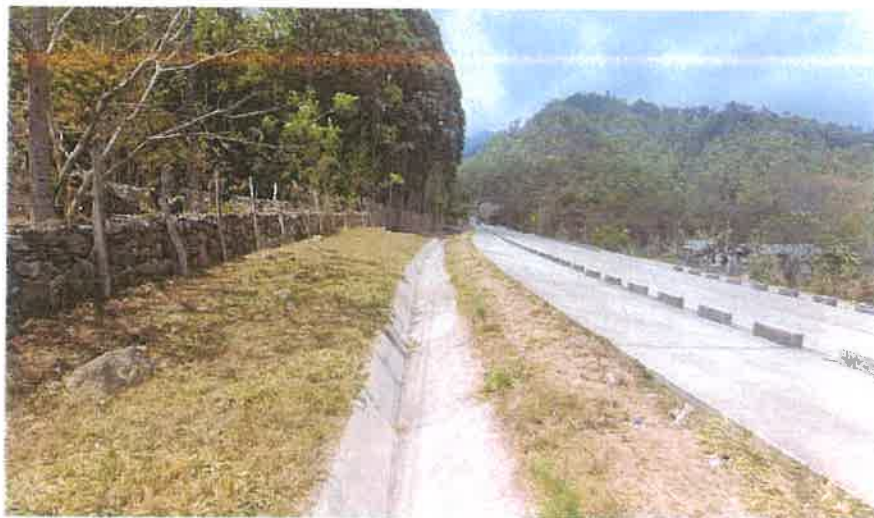
Toma de la Cuneta Enchapada del Km 5+172 L. I. Se puede observar que se mantiene totalmente limpia y libre de sedimentos.

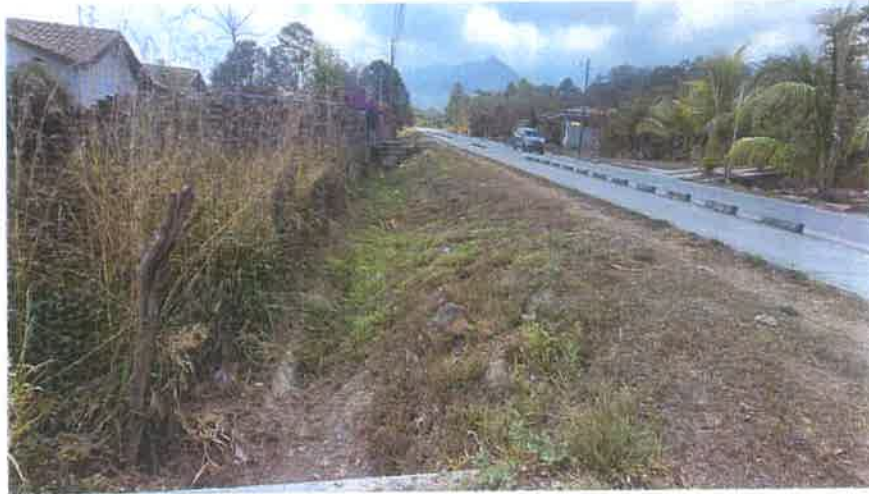
Toma de la Cuneta sin Enchape del Km 2+520 L. I., se puede ver que se mantiene sin erosiones que pongan en riesgo el terraplen.

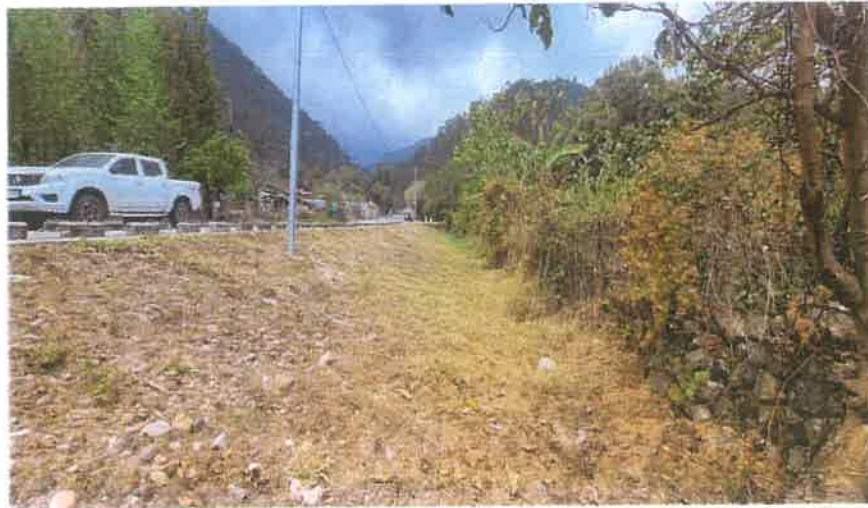
Toma de la Cuneta sin Enchape del Km 5+261 L. I. Se puede observar que esta limpia y sin erosiones.

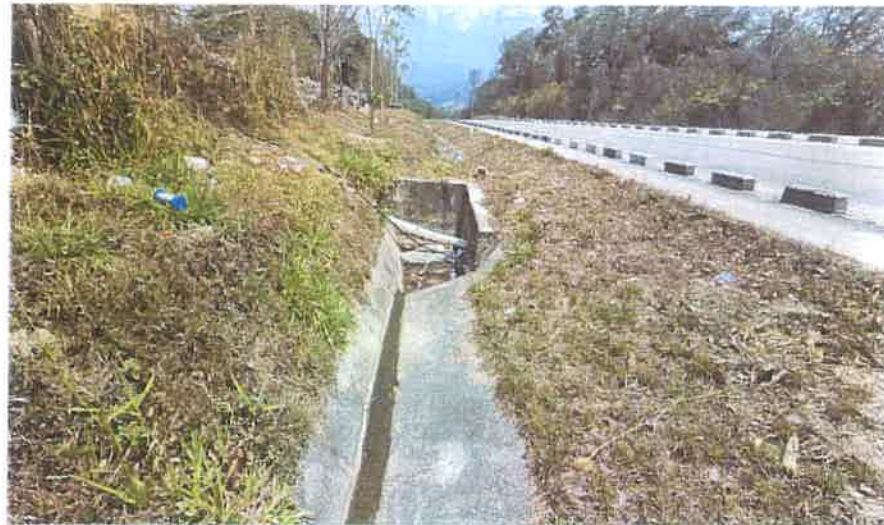
Toma en la entrada de la Alcantarilla Transversal en el Km 1+715.
Observese que esta libre de materiales.

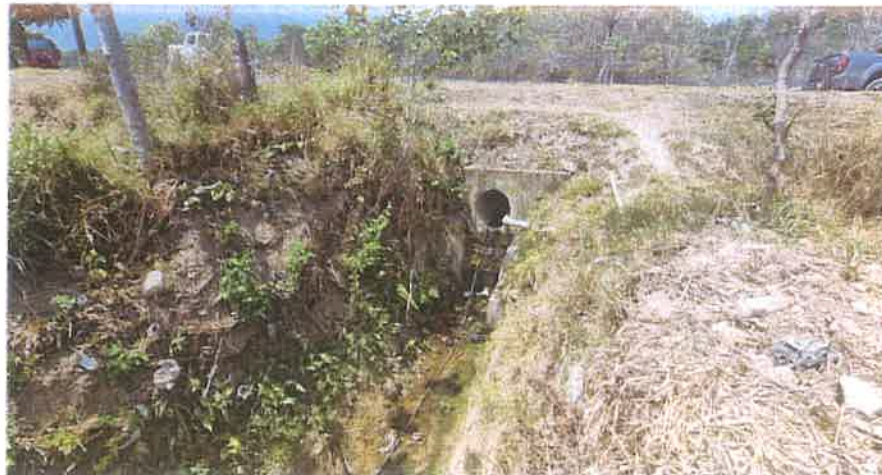
Toma de la salida de la Alcantarilla Transversal doble del Km 1+715. Se puede observar que sus interiores están completamente limpios.

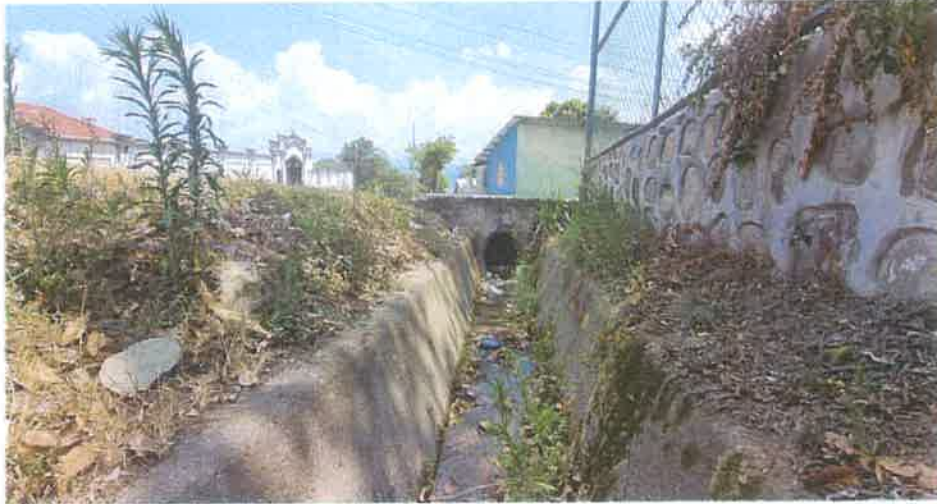
Toma del Acceso Lateral del Km 3+042 L. I. Observe que tanto su salida e interior están totalmente limpios.

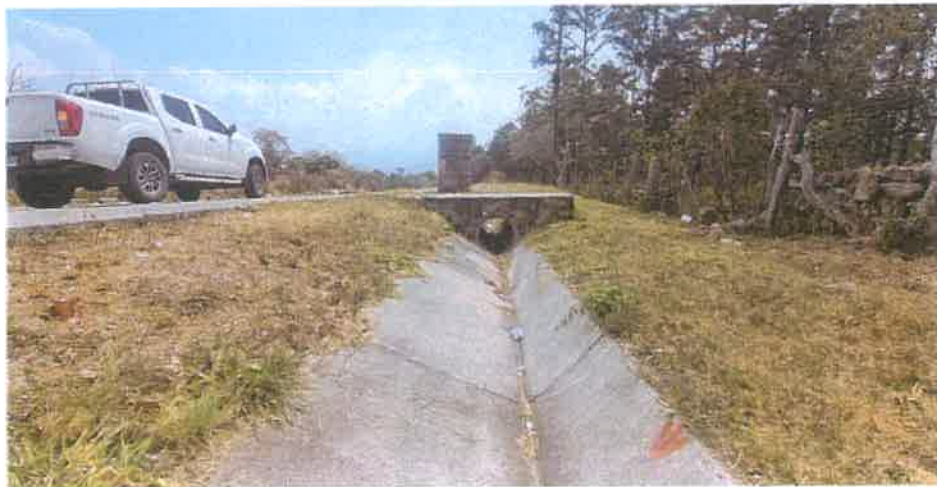
Toma del Acceso Lateral en el Km 5+167 L. I. Se puede ver que tanto su salida como su interior se mantienen limpios.

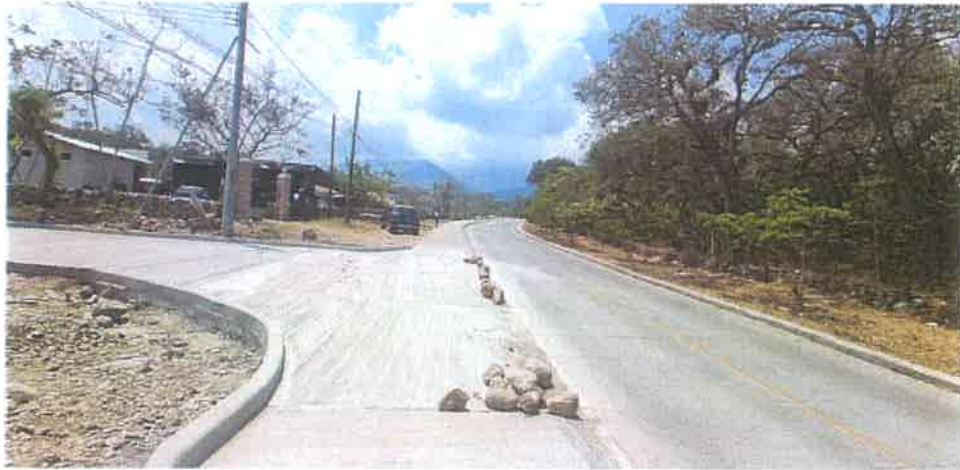
Imagen del Acceso Lateral con Pavimento en el Km 1+243 L. I, como se puede ver aun se mantiene el acceso en buen estado.

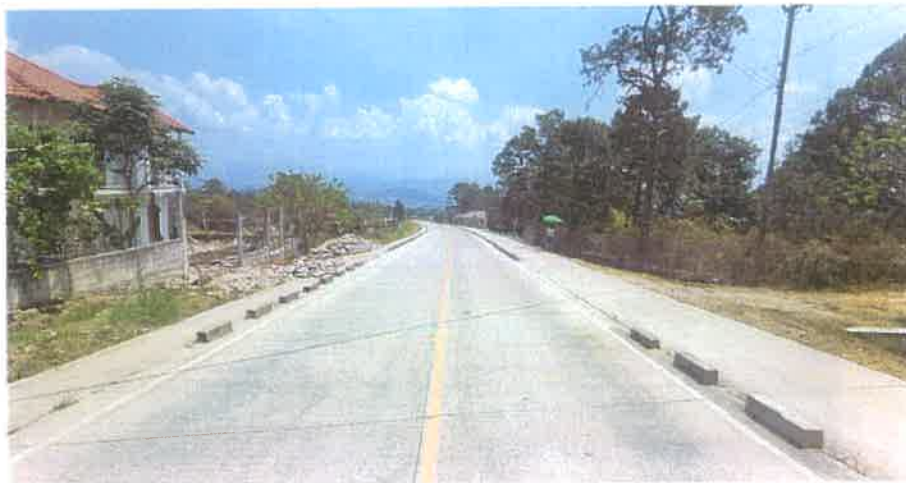
Toma de la Calzada de Rodadura del Km 3+655 donde se puede constatar que esta totalmente limpia y sin baches.

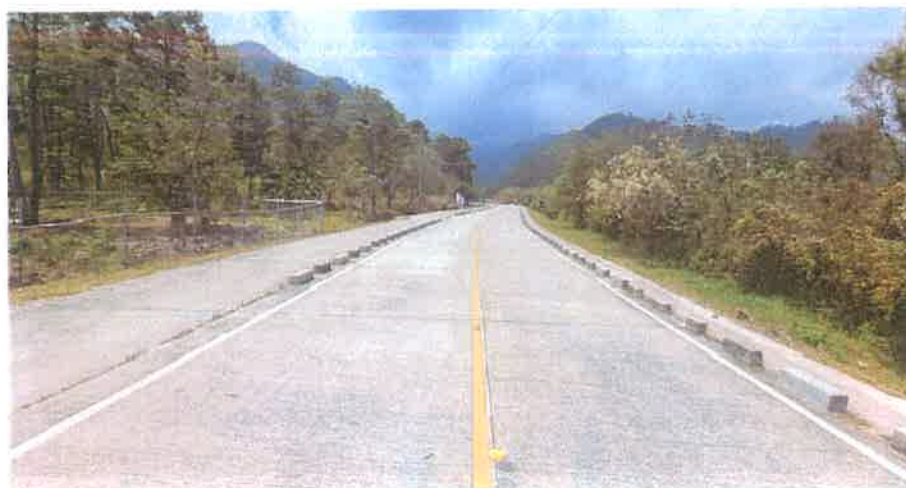
Toma de la Calzada de Rodadura del Km 4+918, se puede ver que esta totalmente limpia y sin baches.

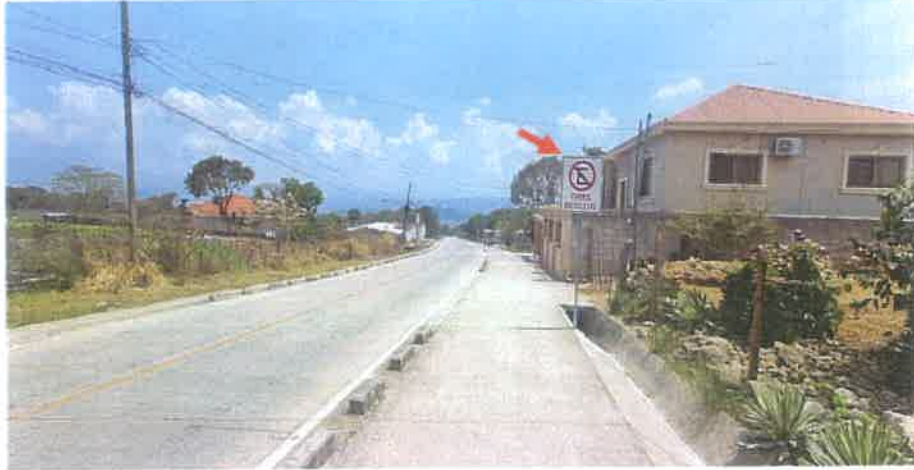
Toma de la Señal Vertical del Km 3+127 L. I., donde se puede ver que la señal instalada aun se mantiene en buen estado y a plomo.

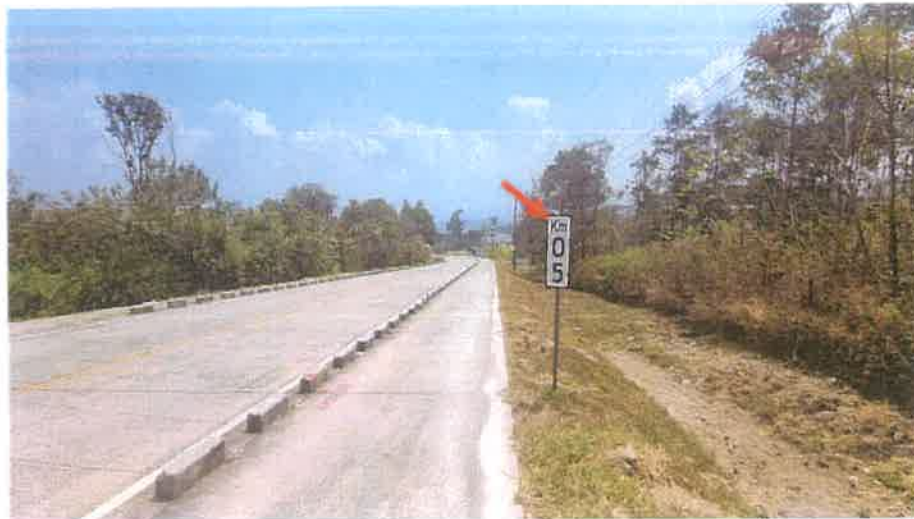
Toma de la Señal Vertical instalada en el Km 5+000 L. I., se puede ver que se mantiene en buen estado y limpia.

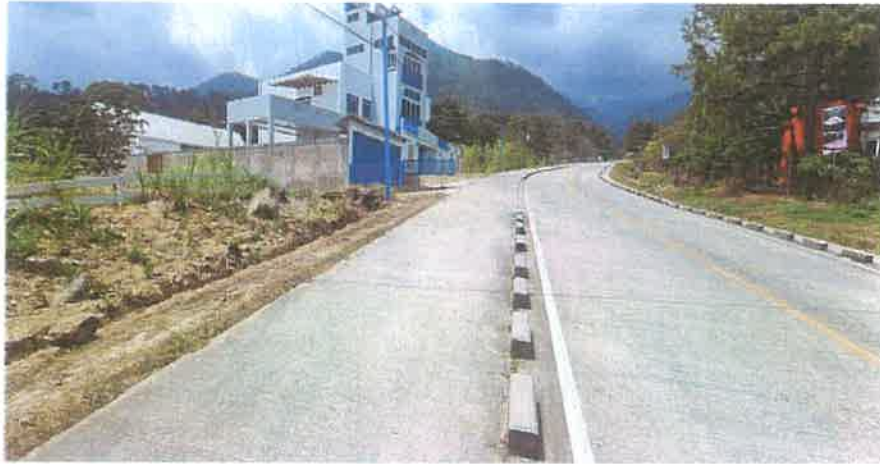
Toma del tramo de Ciclovía en el Km 4+822. Se puede constatar que la Ciclovía se mantienen en buen estado.

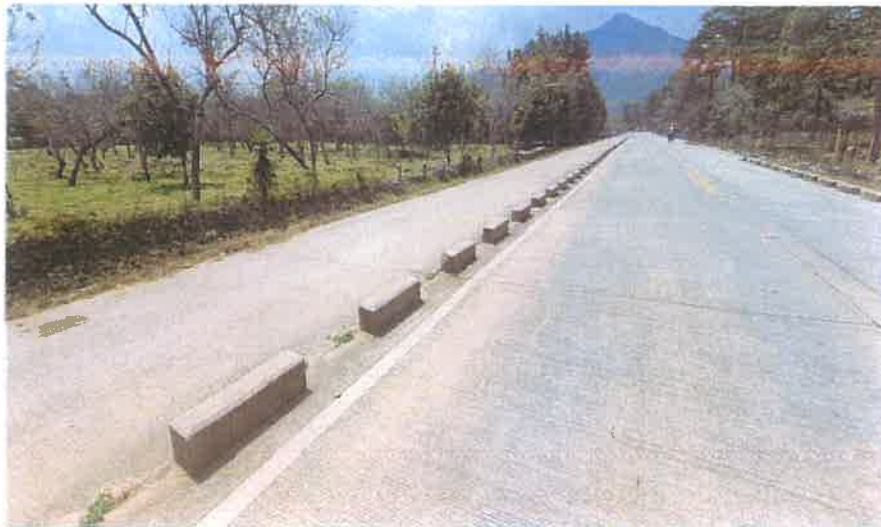
Toma de la Acera y Bordillo Intermitente en el Km 3+944 L. I., observese que ambos se mantienen en buen estado.

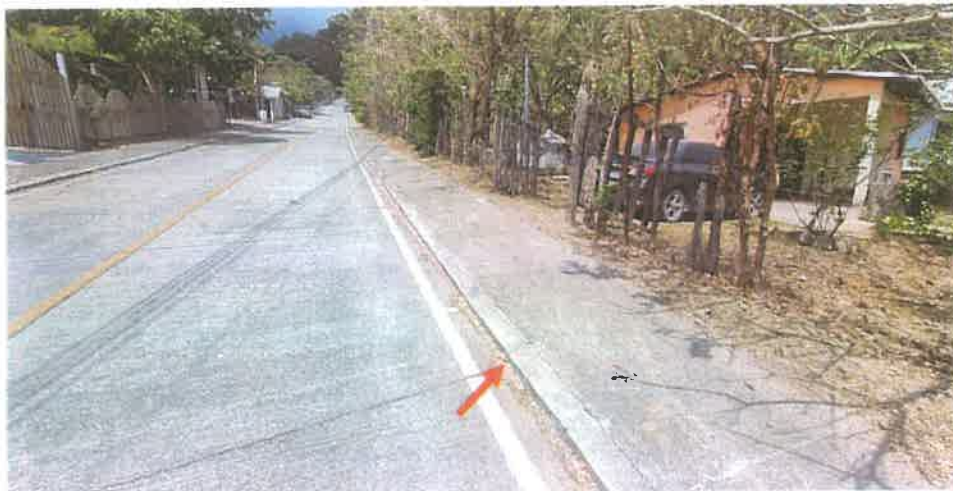
Toma de la Acera y Bordillo Continuo en el Km 5+326 L. D. Se puede observar que se mantienen en buen estado, limpia y completos.

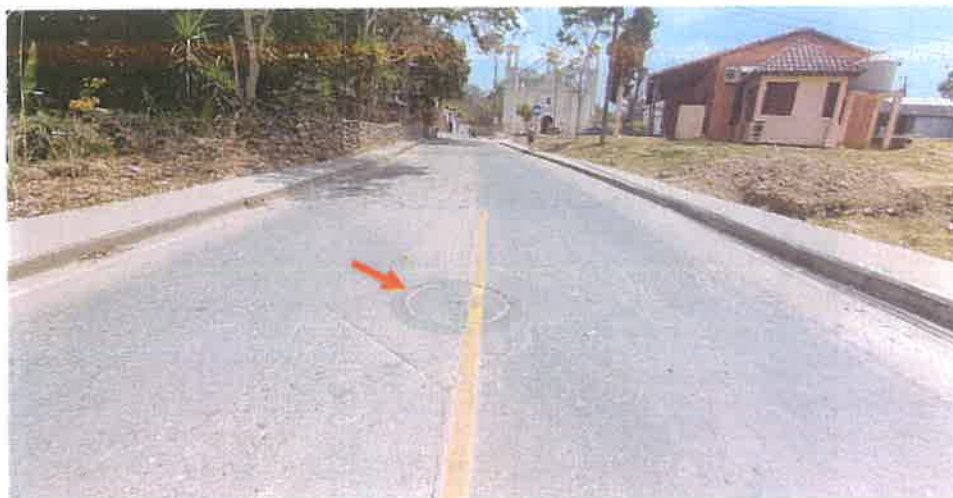
Toma de la Tapadera en el Pozo de Inspeccion en el Km 0+864. Se puede ver que esta en buen estado.
