INFORME MENSUAL No. 105

01 DE MARZO AL 31 DE MARZO DEL 2024

SUPERVISIÓN DE OBRAS DE CONSTRUCCIÓN DEL PROYECTO:
DISEÑO, CONSTRUCCIÓN, ADMINISTRACIÓN, FINANCIAMIENTO,
MANTENIMIENTO Y TRANSFERENCIA DE LAS OBRAS DE
INFRAESTRUCTURA Y MEJORAMIENTO DE LA RED VIAL DE SAN
PEDRO SULA.

S1502-GG-FI-105

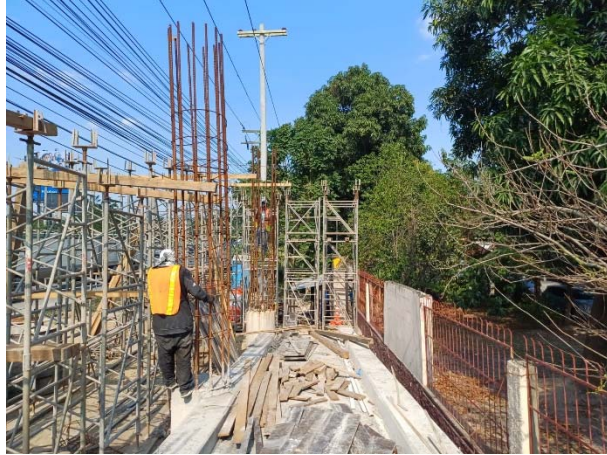
Hombres trabajando en el encofrado de Rampa Oeste.

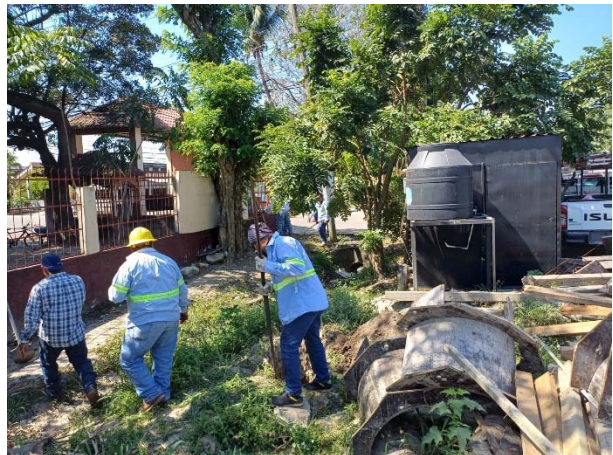
Personal de la ENEE marcando la ubicación de postes para cableado eléctrico.

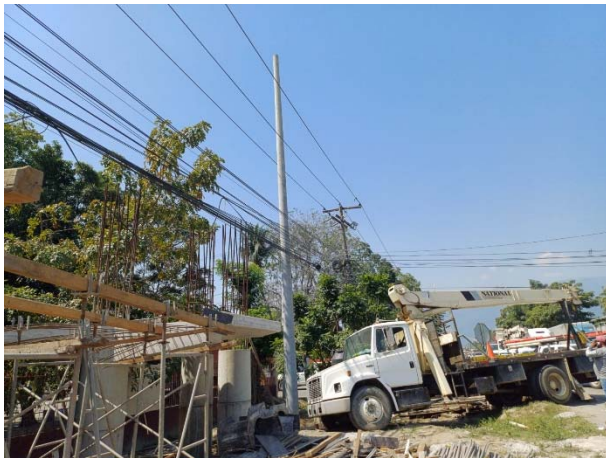
Instalación de postes para cableado eléctrico.

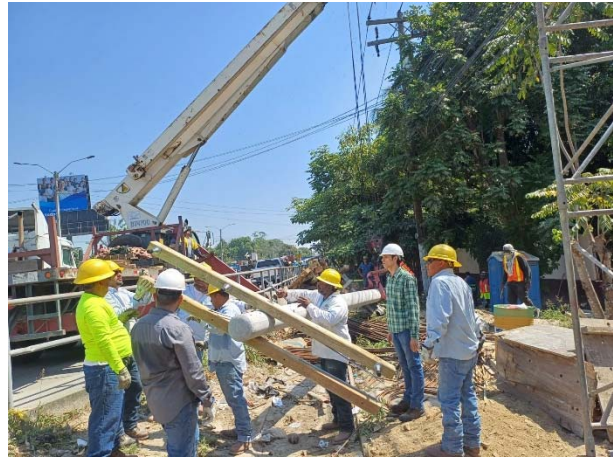
Hombres trabajando en la instalación de postes para cableado eléctrico.

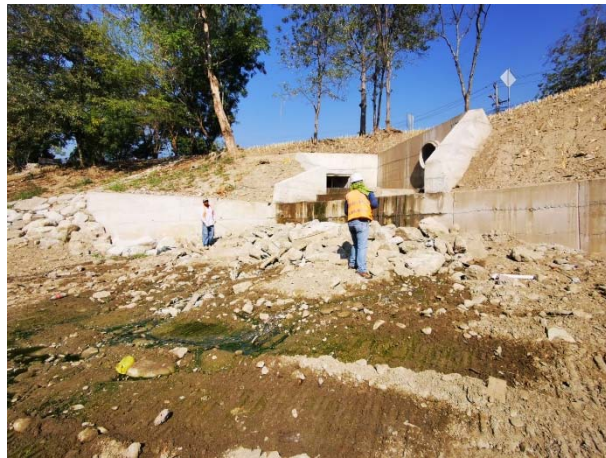
Hombres trabajando en escolleras.

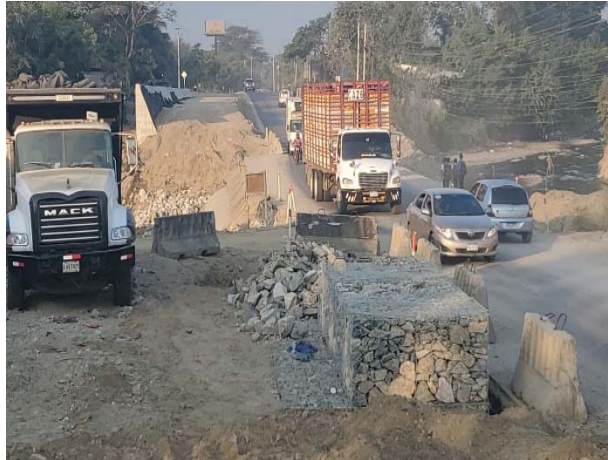
Muro de Gaviones.

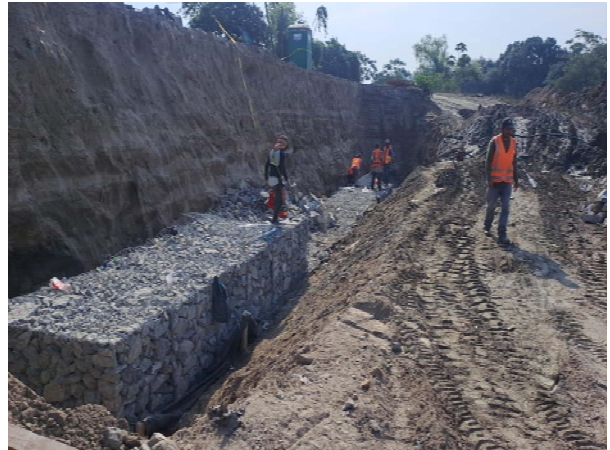
Hombres trabajando en el muro de Gaviones.

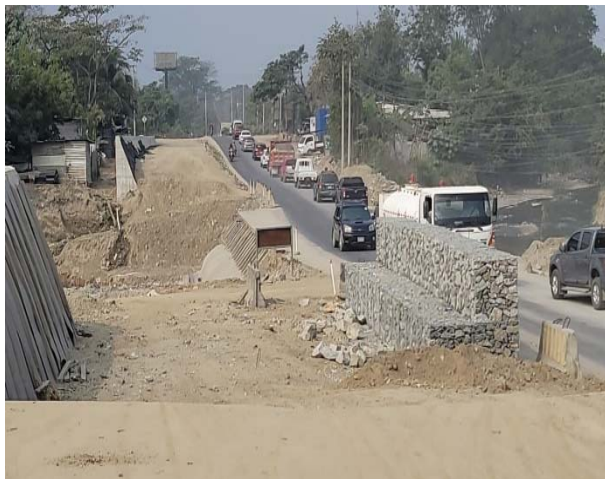
Muro de Gaviones.

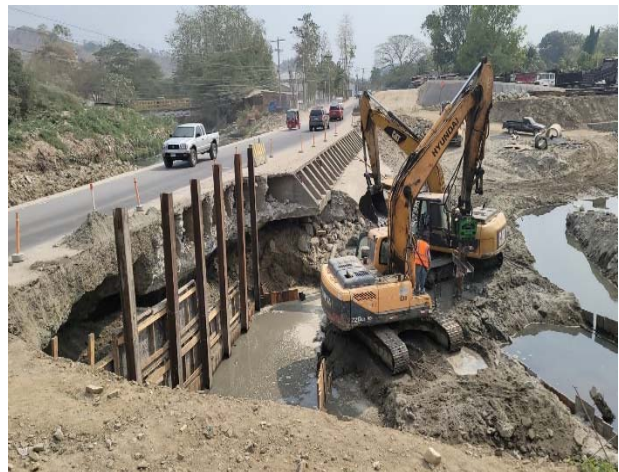
Maquinaria trabajando en dragado.

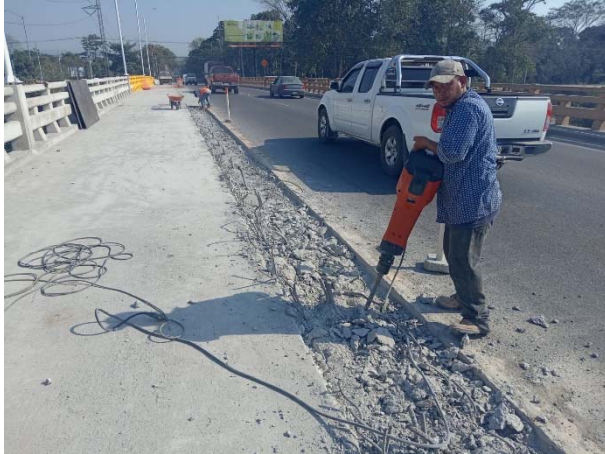
Hombre trabajando en demolición de losa existente, donde estaba ubicado el pretil.

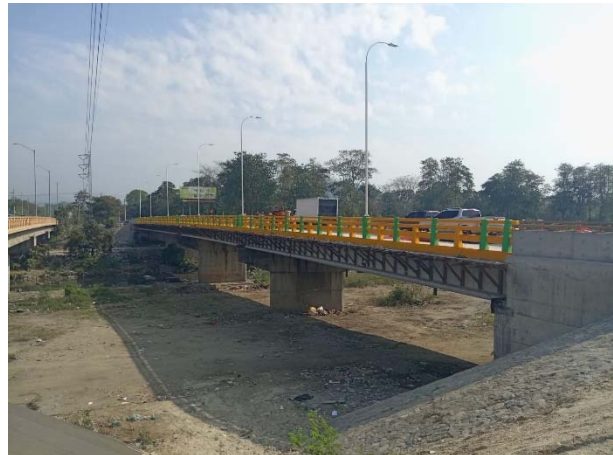
Puente sobre río Bermejo.

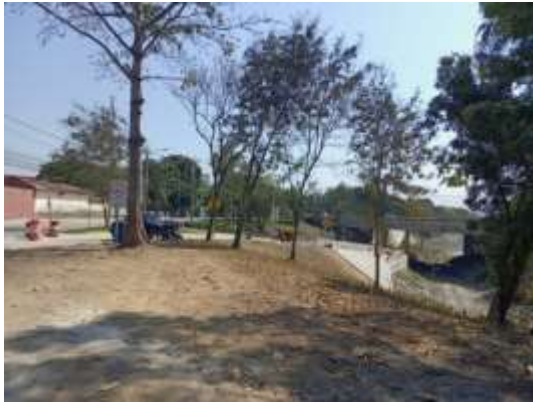
Plantación de Vetiver en talud derecho de rampa principal.

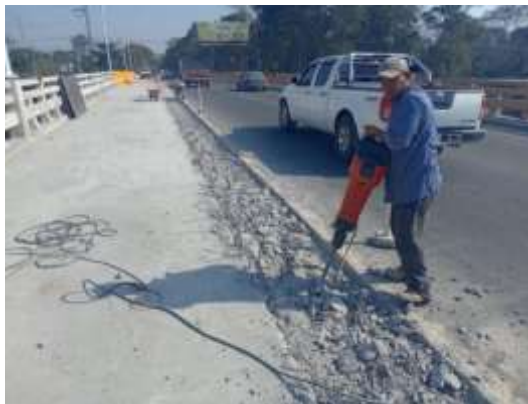
Demolición para encajonado entre losas en claro No. 1 y 2.

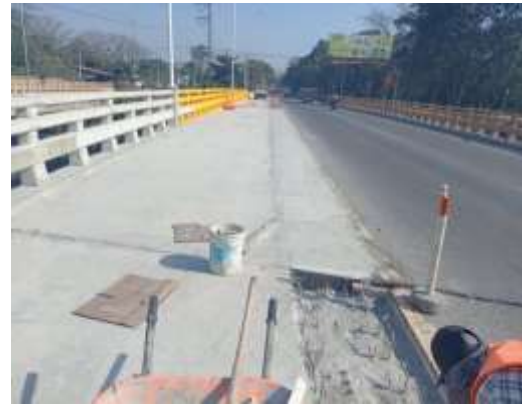
Colado de concreto en encajonado entre losas de claro No. 3 y 4.

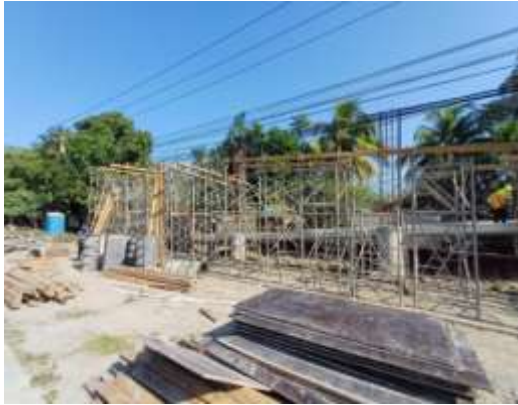
Instalación de andamios para rampa#2, Este.

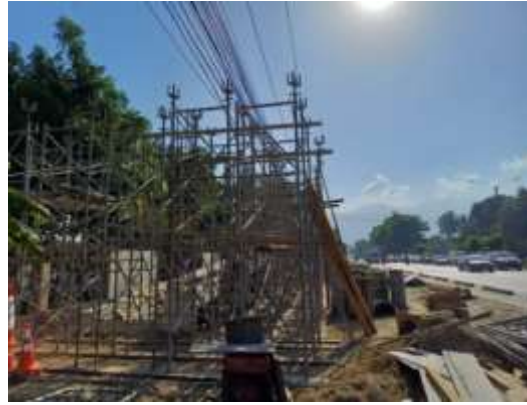
Instalación de andamios para descanso#2, Este.

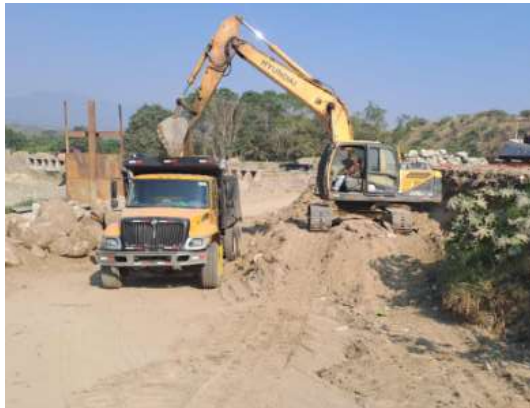
Excavación para muro de gaviones entre Est. 0+025 y 0+050.

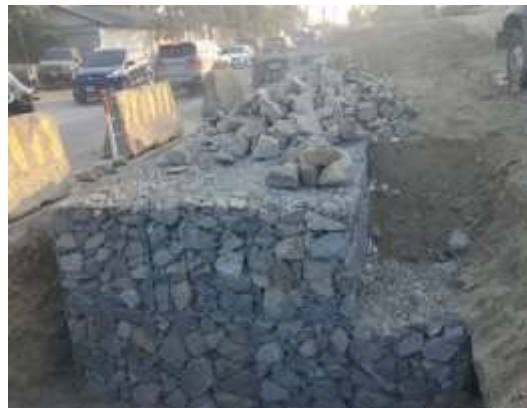
Construcción de gaviones entre estaciones Est. 0+365 y 0+375.

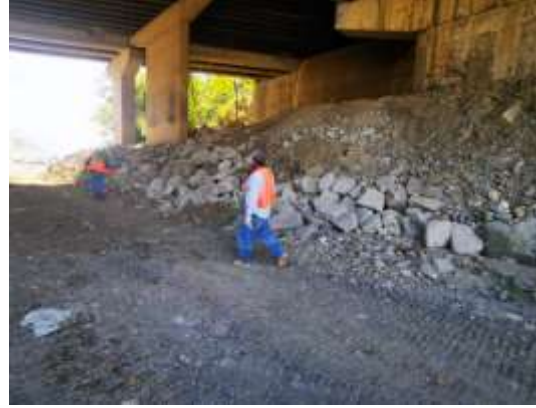
Escollera para protección a pilastras.

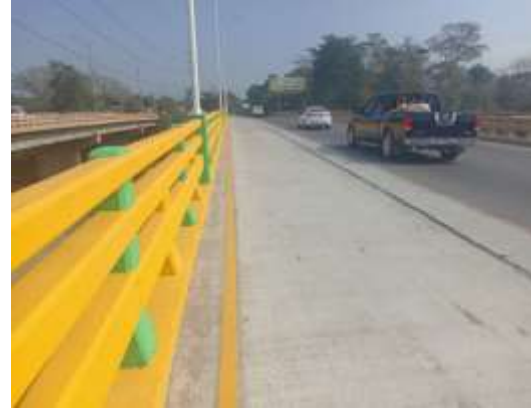
Pintado de señalización horizontal.

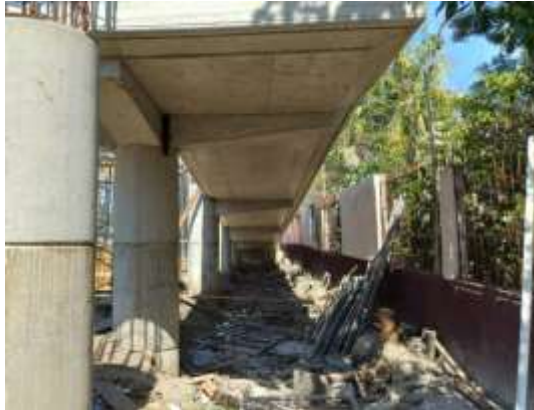
Vista de rampa#1, Este, desencofrada.

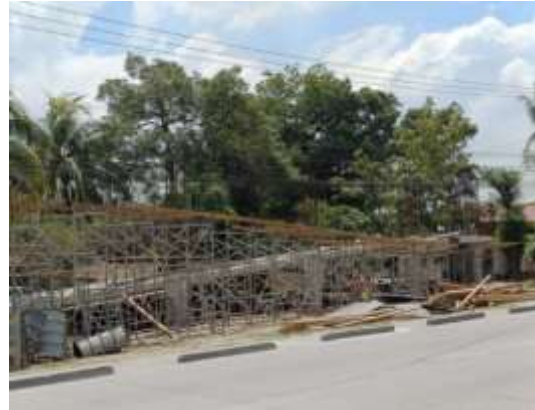
Vista de andamios instalados para rampa#2, Este.

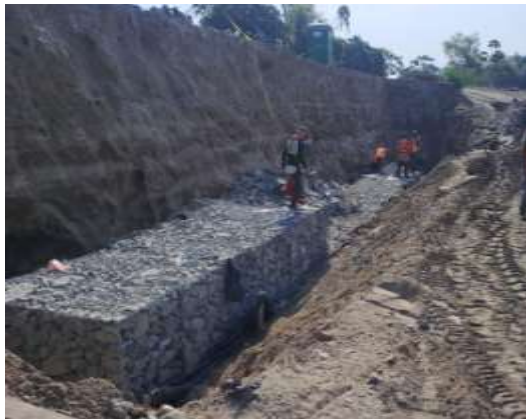
Construcción de gaviones entre Est. 0+025 y 0+050.

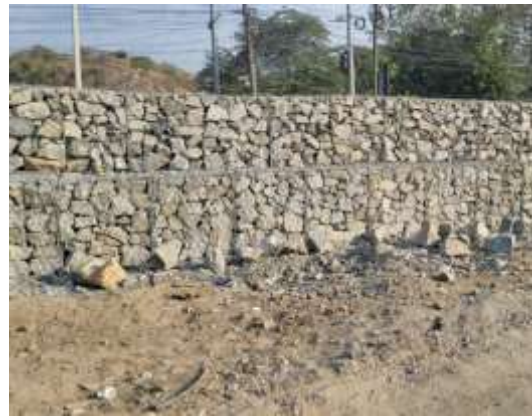
Vista de muro de gaviones entre Est. 0+365 y 0+375.

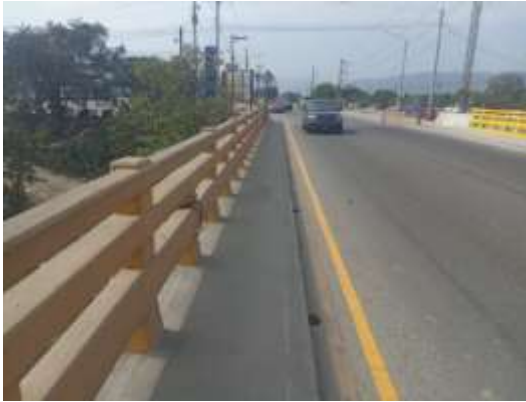
Pintado de señalización horizontal.

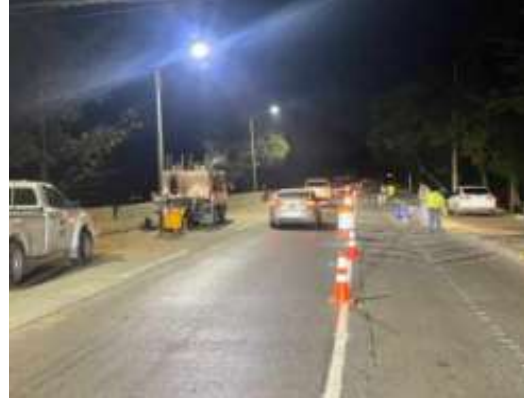
Pintado de señalización horizontal.

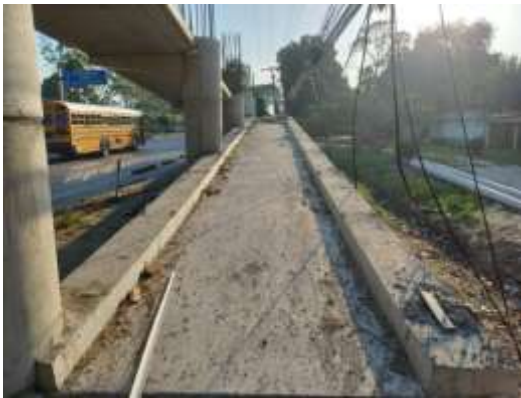
Vista de rampa#1, Oeste.

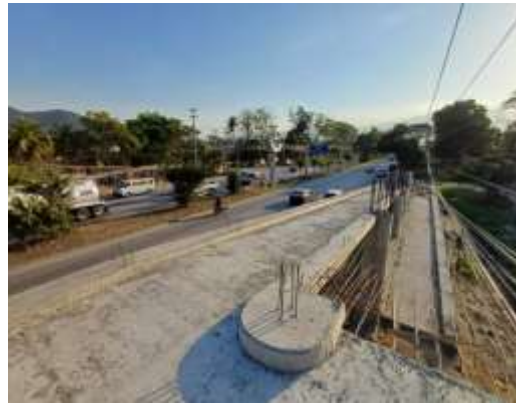
Vista de rampa#2, Oeste.

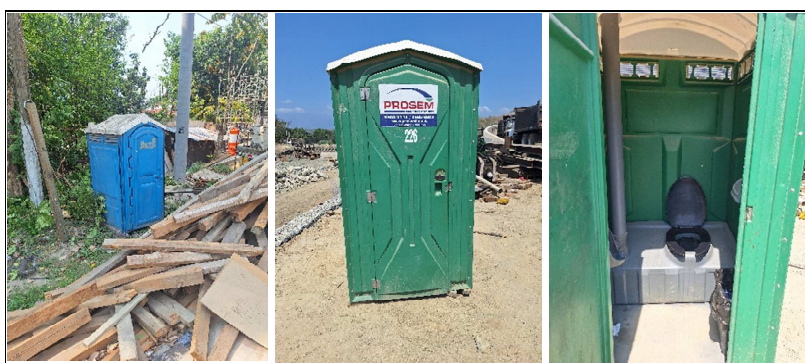
Fotografía 2: Mantenimiento de Baño portátil Fesitranh y Puente JUCUTUMA No1
