**INFORME MENSUAL**  
**AEROPUERTO**  
**INTERNACIONAL**  
**DE PALMEROLA**

**INFORME DE PROYECTO CORRESPONDIENTE AL MES DE JUNIO DE 2026**  
**GERENCIA DE REGULARIZACIÓN**

**PERIODO DEL INFORME:** Al 31 de julio de 2026

**NOMBRE DEL PROYECTO:** Diseño, Construcción, Financiamiento, Operación y Mantenimiento del Aeropuerto Internacional de Palmerola de la República de Honduras.

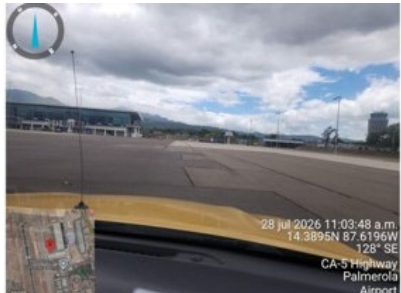
**Vista general de la plataforma de estacionamiento de aeronaves durante el recorrido de inspección realizado en el lado aire.**

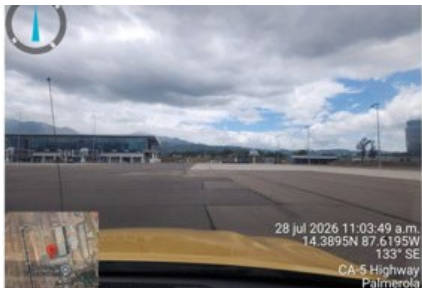
**Recorrido por la plataforma y calles de rodaje para observar las condiciones generales de la superficie, la demarcación y la posible presencia de objetos extraños.**

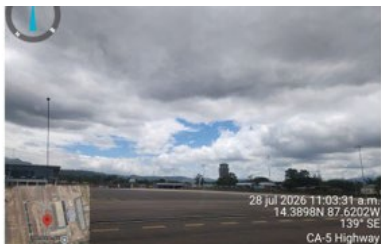
| | <p>Vista de la plataforma y del área de movimiento. No se identifican objetos extraños evidentes en la imagen; la observación tuvo carácter visual.</p> |

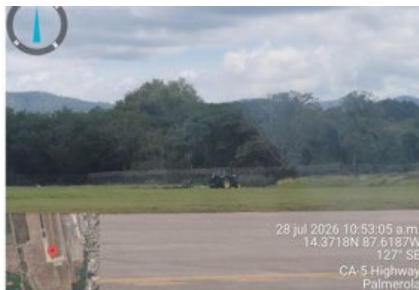
**Actividad de mantenimiento de áreas verdes mediante equipo de chapeo en la franja contigua al área de movimiento.**

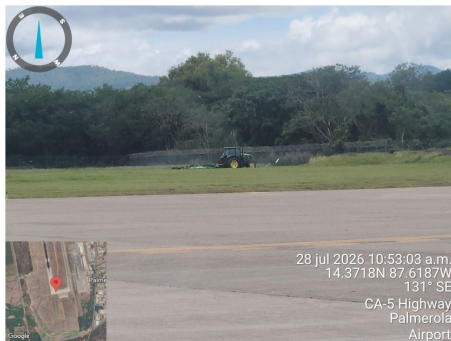
**Equipo utilizado para el mantenimiento de la vegetación en la franja de seguridad y áreas verdes del aeropuerto.**

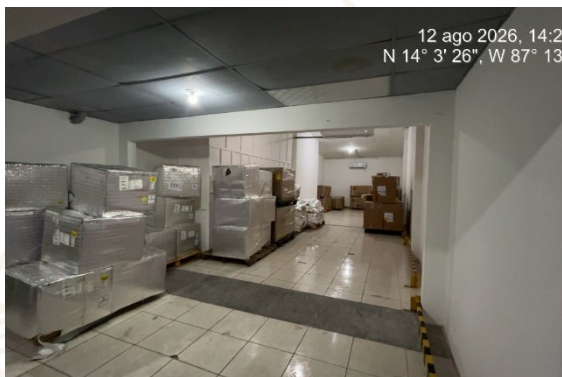
| Registro Fotográfico Concesión de Aeropuerto Toncontín – Pista de Aterrizaje | | |
|---|---|---|
| 1 | | Se verificaron las condiciones generales de áreas destinadas al almacenamiento de mercancías. |

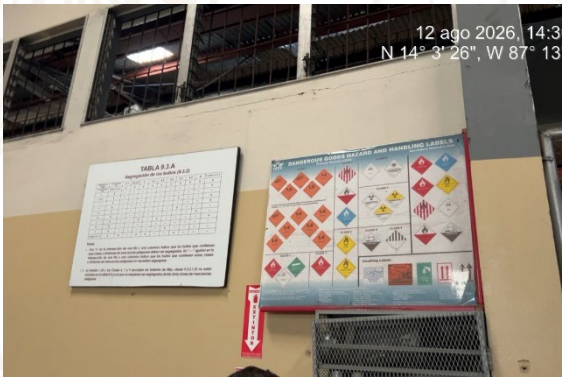
| Registro Fotográfico Concesión de Aeropuerto Toncontín – Pista de Aterrizaje | | |
|---|---|---|
| 2 | | Se constató la presencia de señalización informativa relacionada con la clasificación y manejo de mercancías peligrosas. |

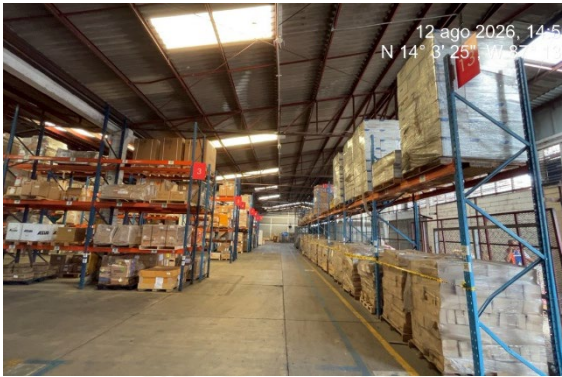
| 4 | | <p>Se observaron las condiciones generales de almacenamiento, mediante sistemas de estanterías y áreas de circulación.</p> |
