# INFORME ESPECIAL DE MANTENIMIENTO POR ESTANDARES No. 115 10MO AÑO.

SUPERVISION DE LA "REHABILITACION Y  
MANTENIMIENTO DEL TRAMO  
CARRETERO  
SAN JUAN – GRACIAS  
Y CONSTRUCCION DEL TRAMO  
CARRETERO GRACIAS – CELAQUE,  
INCLUYE MANTENIMIENTO POR 10 AÑOS".

**INFORME MENSUAL DE  
MANTENIMIENTO POR ESTANDARES No. 115  
JUNIO - 2026**

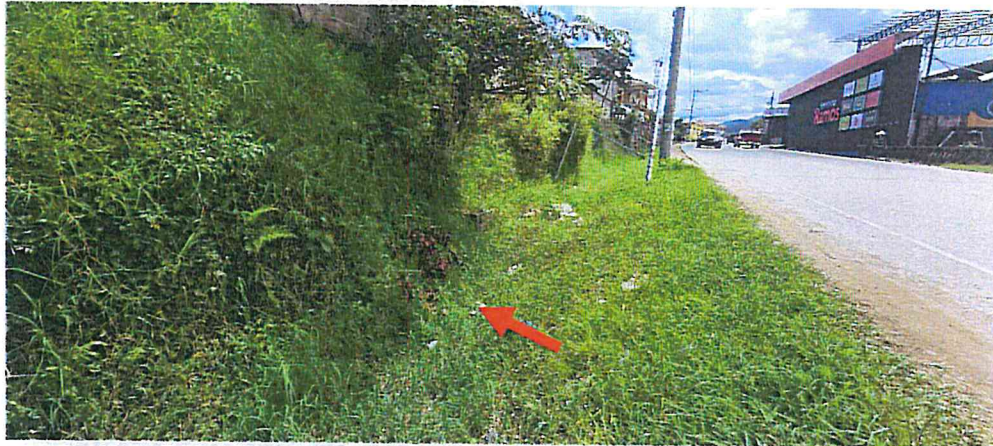
Cuneta Enchapada azolvada en el Km 48+455 – 48+595 L. I.

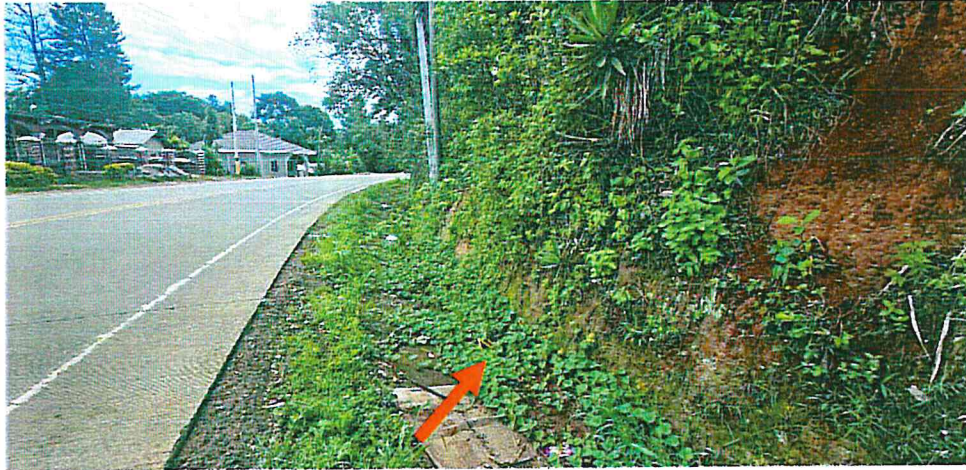
Cuneta Enchapada azolvada en el Km 54+697 – 54+816 L. D.

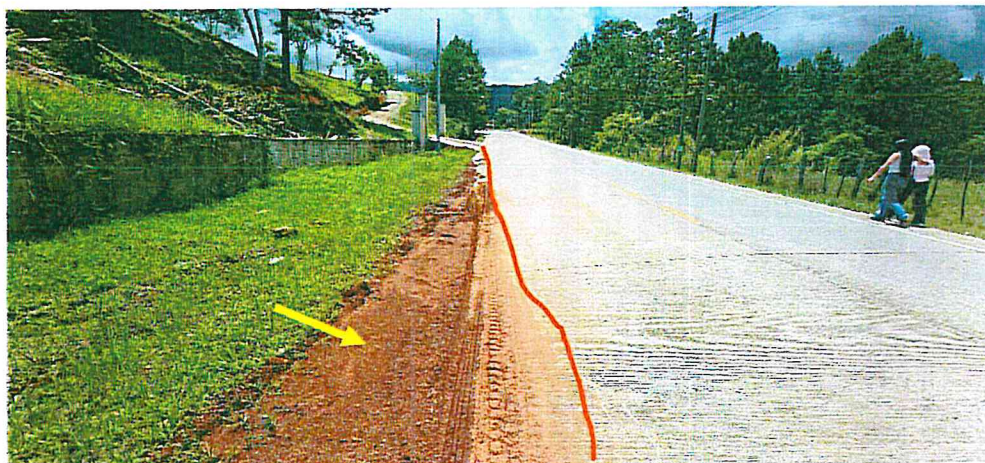
Calzada de Rodadura sucia en tramo del Km 53+293 – 53+413 L. I.

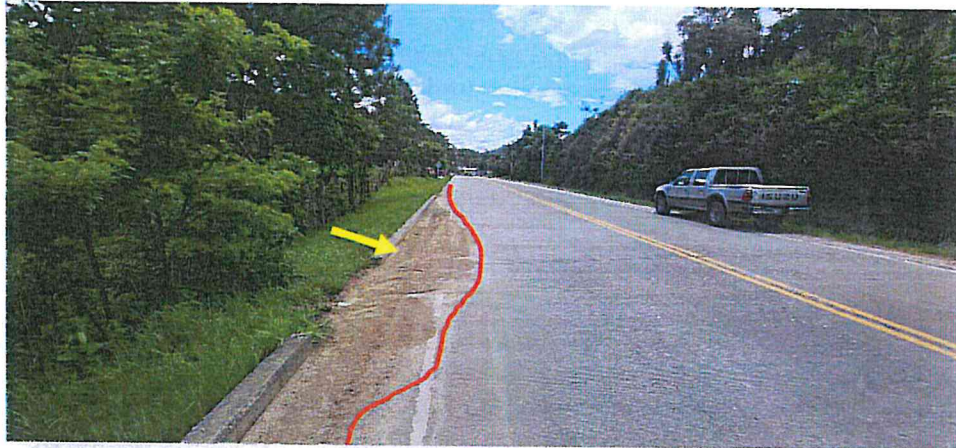
Calzada de Rodadura sucia en tramo del Km 58+140 – 58+260 L. I.

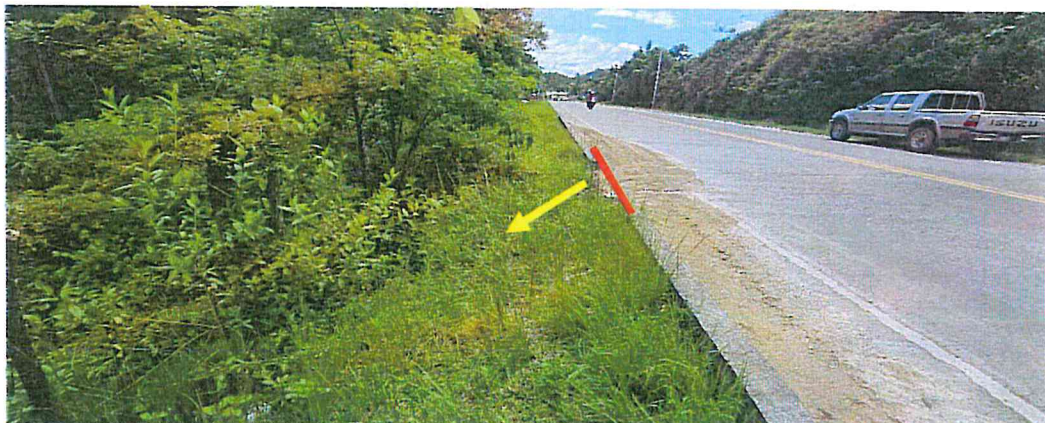
Se inspeccionó el tramo observando que la erosión ya llegó al hombro, requiriendo por lo tanto se proceda a construir algún tipo de elemento para alejar las aguas lluvias del hombro de manera segura, ya que si reconstruye el tramo de bordillo volverá el empozamiento de agua; se instruyó al Contratista procediera a analizar la situación y dar la solución más efectiva y permanente.

Acceso Lateral rellenado en tramo del Km 58+243 L. I.

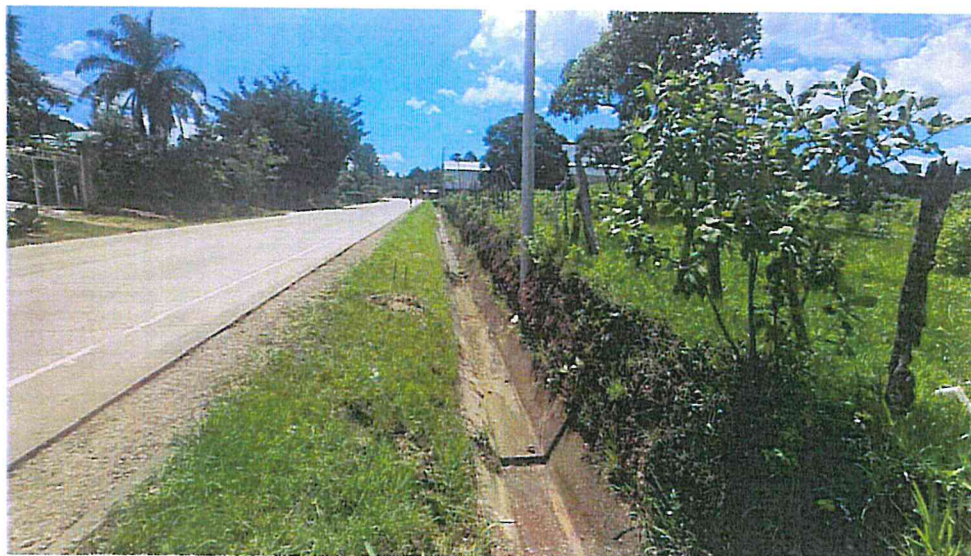
Imagen en el Derecho de Vía en el Km 49+975L. D.

Observese que se mantiene totalmente limpio y la maleza dentro de Especificaciones.

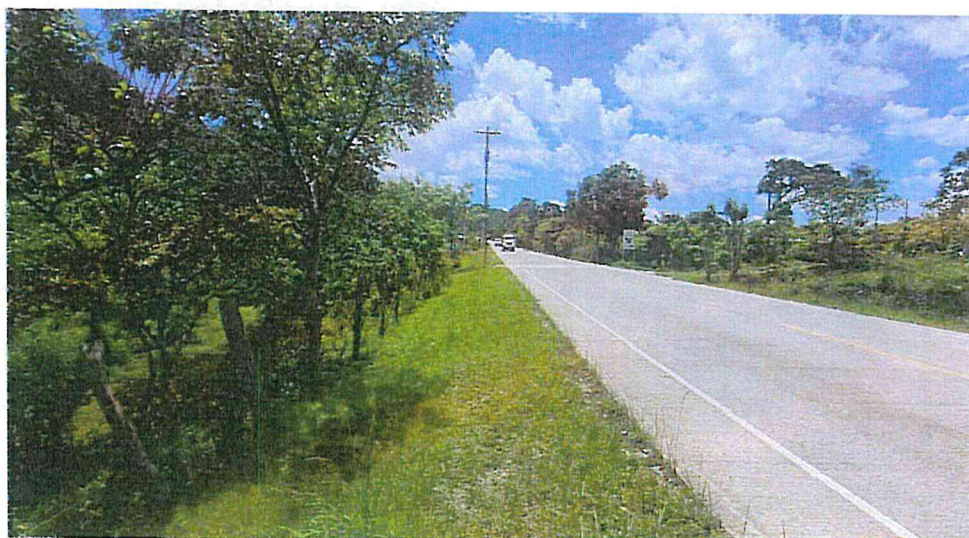
Toma del Derecho de Vía del Km 67+575 L. I., se puede constatar que se mantiene la maleza dentro de los Terminos de Contrato.

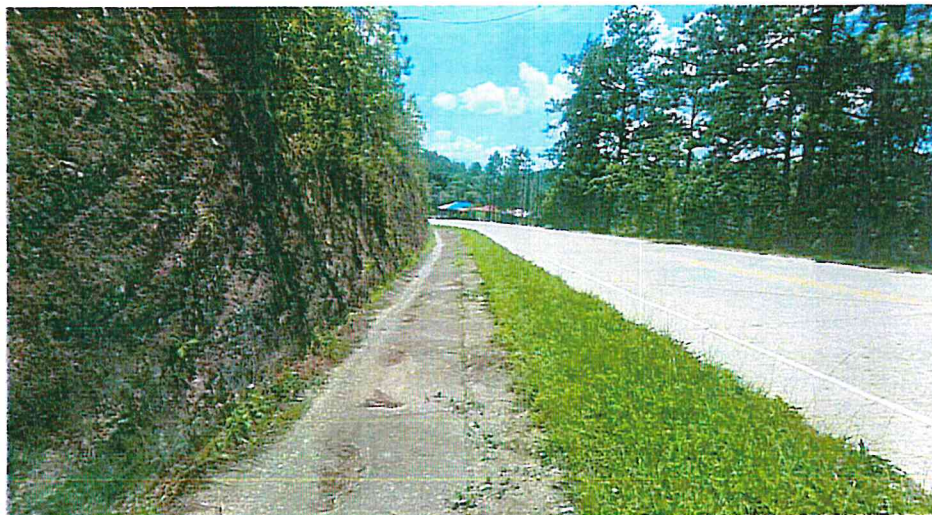
Toma de la Cuneta Enchapada del Km 56+732 L. I., se puede ver que se encuentra totalmente limpia, sin basura y sin sedimentos.

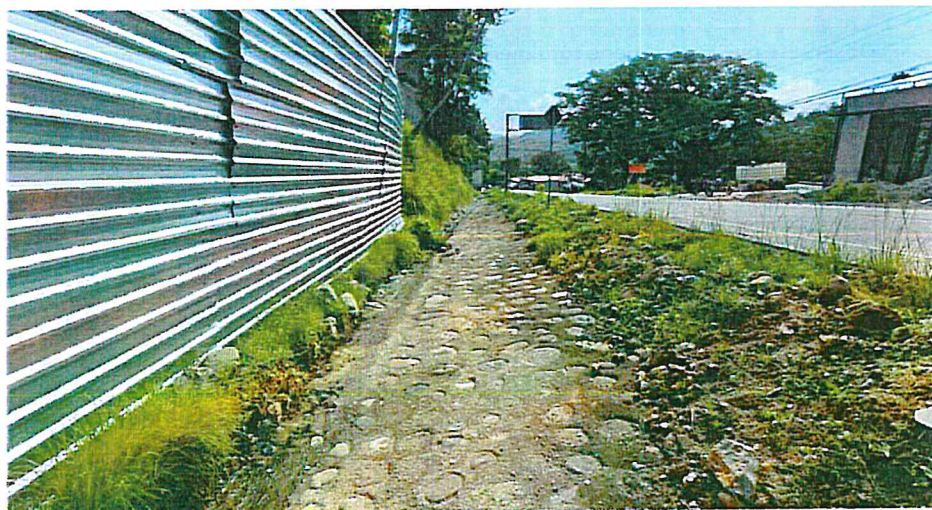
Toma de la Cuneta Enchapada en el Km 83+022 L. D., donde se puede observar que esta totalmente limpia y sin material azolvado.

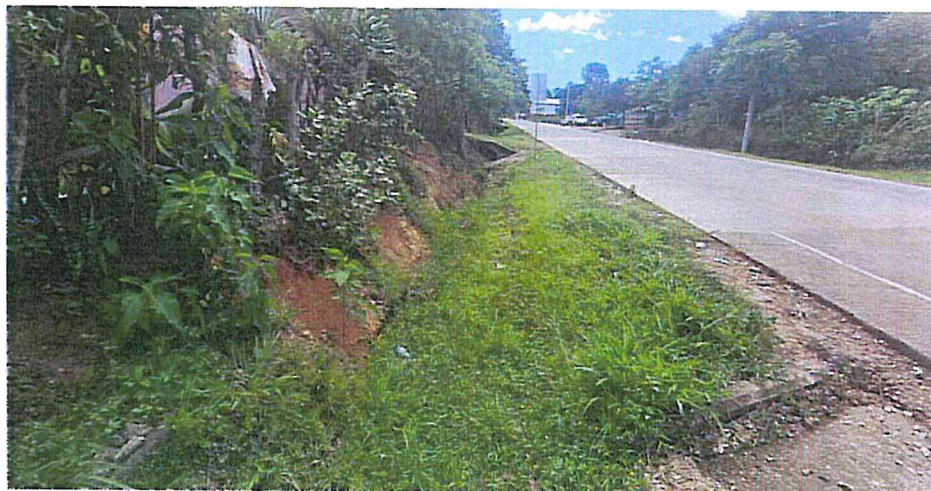
Cuneta sin Enchape del Km 49+848 L. D. Se puede observar que el agua lluvia podría fluir por sobre la cuneta y no se observan erosiones que afecten la carretera.

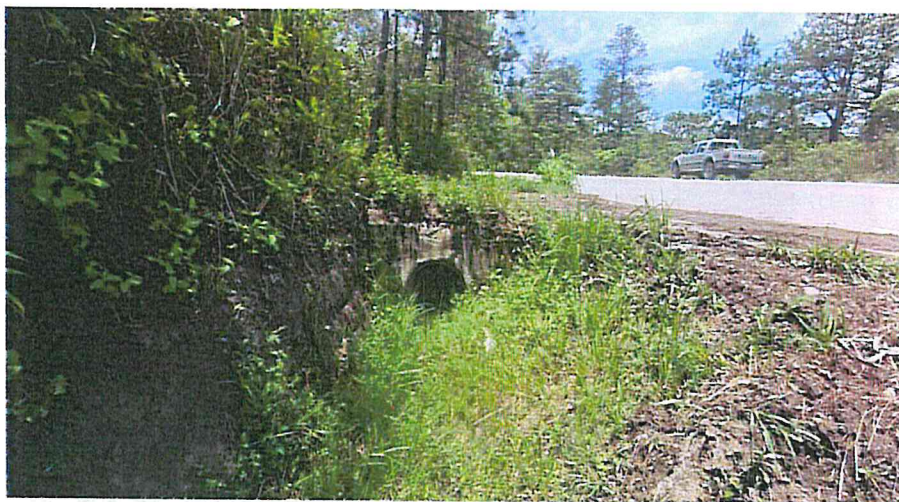
Imagen en el Acceso Lateral en el Km 63+534 L. D. donde se puede observar la tubería que esta limpia tanto en su salida como su interior.

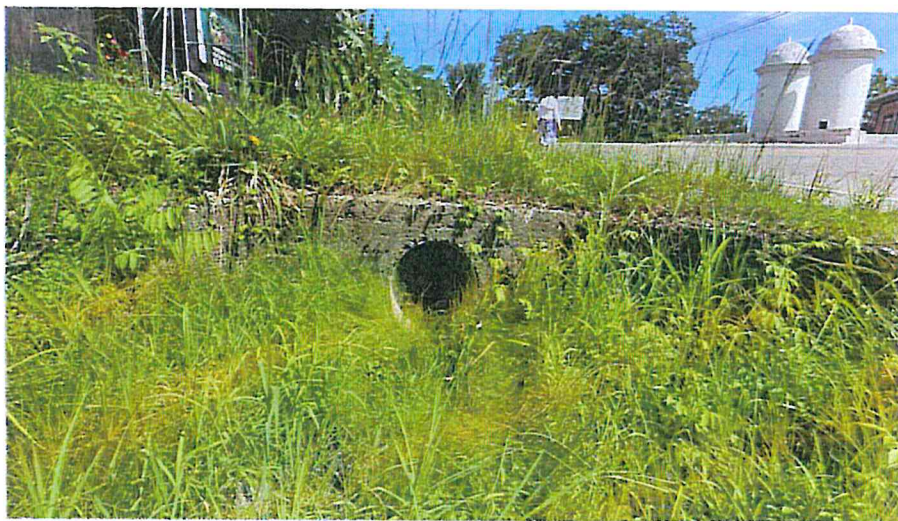
Toma en el Acceso Lateral del km 82+492 L. I., se puede observar que tanto su salida y su interior están limpios.

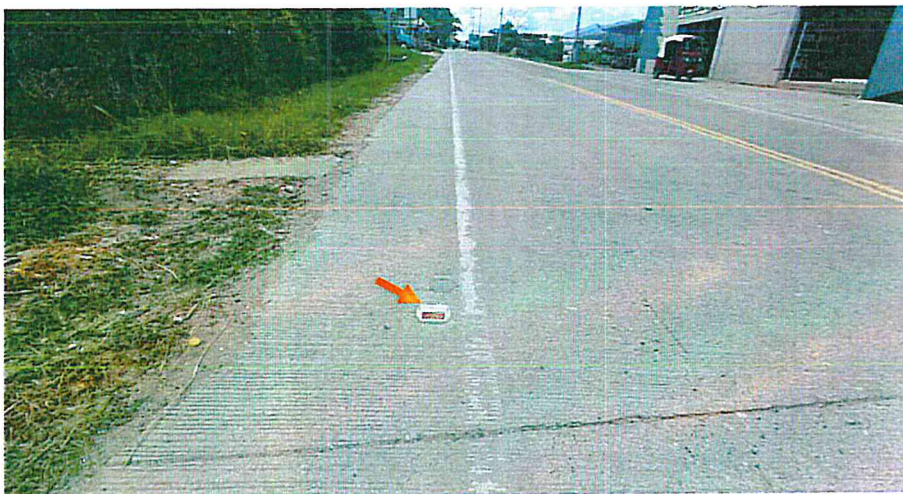
Toma de la pintura Termoplástica en el Hombro Izquierdo y Viales del km 48+267 donde se puede observar que aun están en buen estado y se mantienen colocadas.

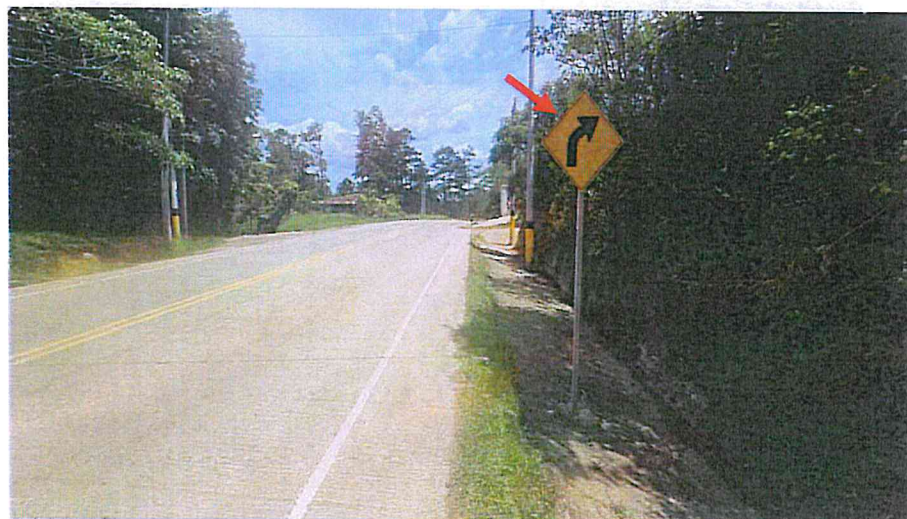
Toma de la Señal Vertical del km 53+632 L. I. donde se puede observar que se mantiene en buen estado.

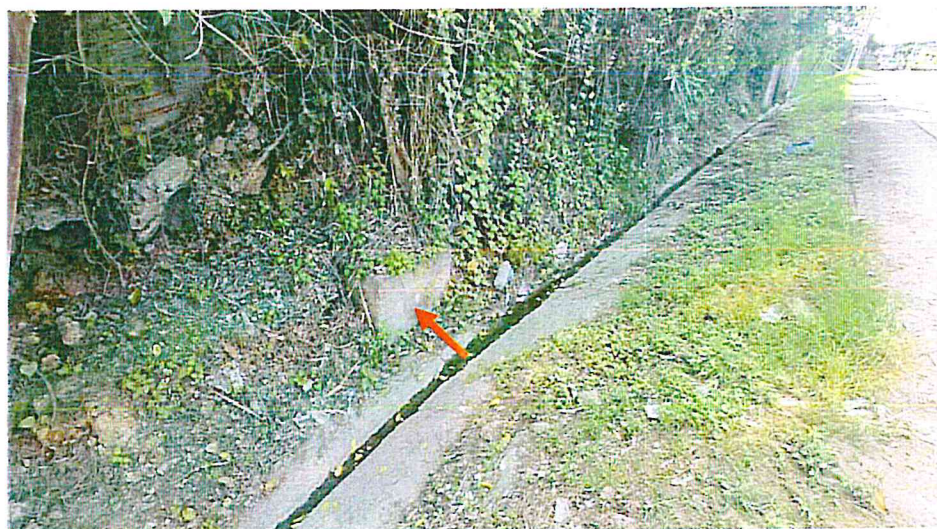
Caja de Registro construida en el Km 48+440 donde se puede observar que aun se mantiene en buen estado y sin problemas.

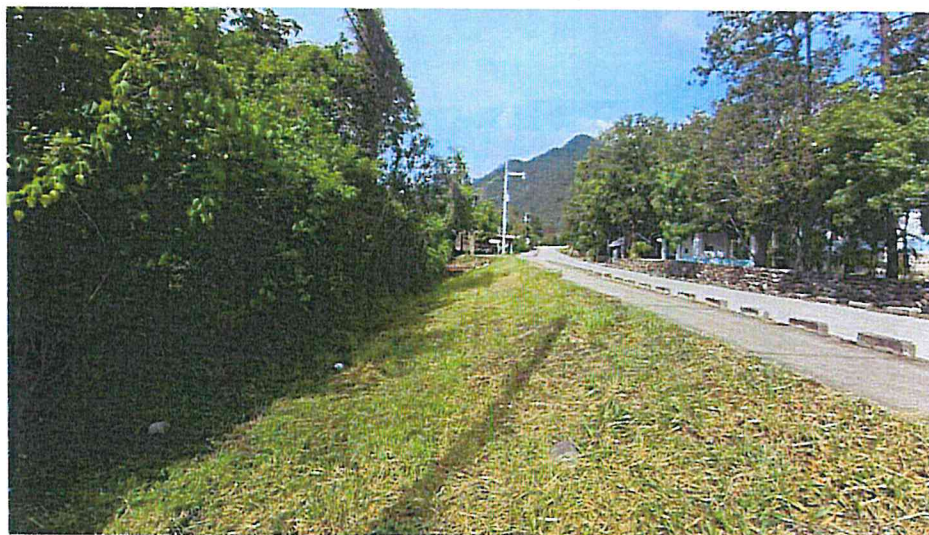
Imagen en el Derecho de Vía del Km 4+308 L. I. donde se puede observar que se mantiene limpio y sin maleza fuera de Especificaciones

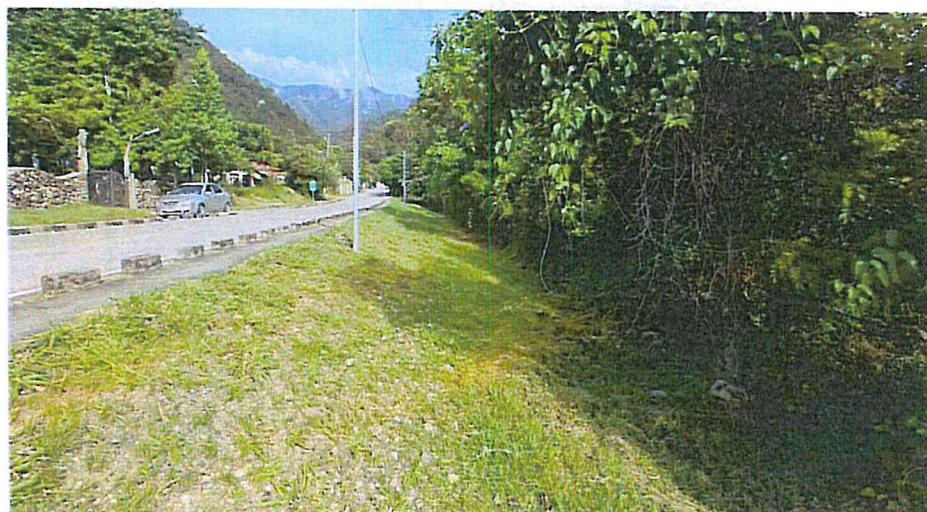
Toma en el Derecho de Vía en el Km 5+249 L. D., observese que está completamente limpio y la maleza a niveles de Especificaciones

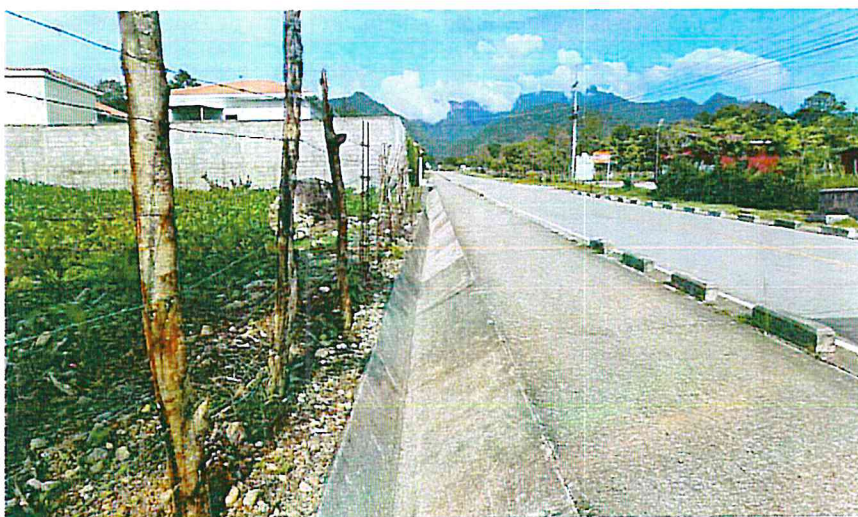
Toma de la Cuneta Enchapada del Km 3+138 L. I. Se puede observar que se mantiene totalmente limpia y libre de sedimentos.

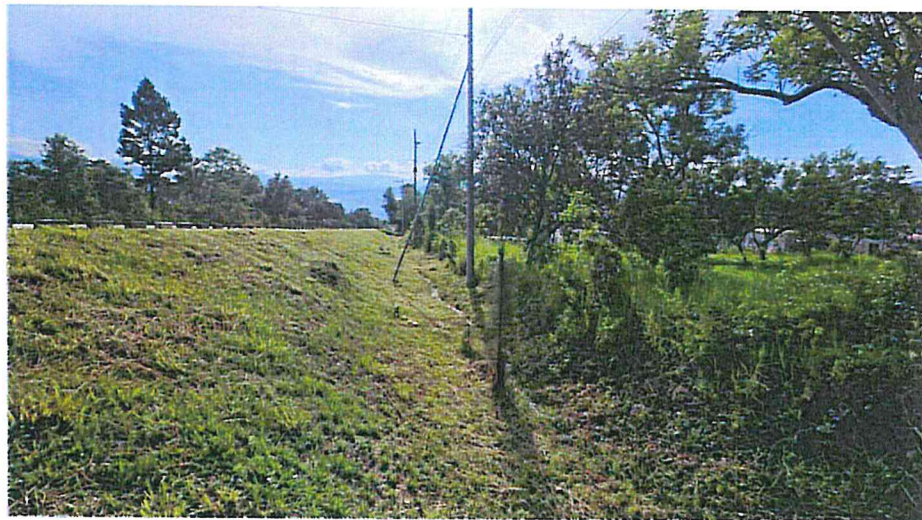
Toma de la Cuneta sin Enchape del Km 3+981 L. I., se puede ver que se mantiene sin erosiones que pongan en riesgo el terraplen.

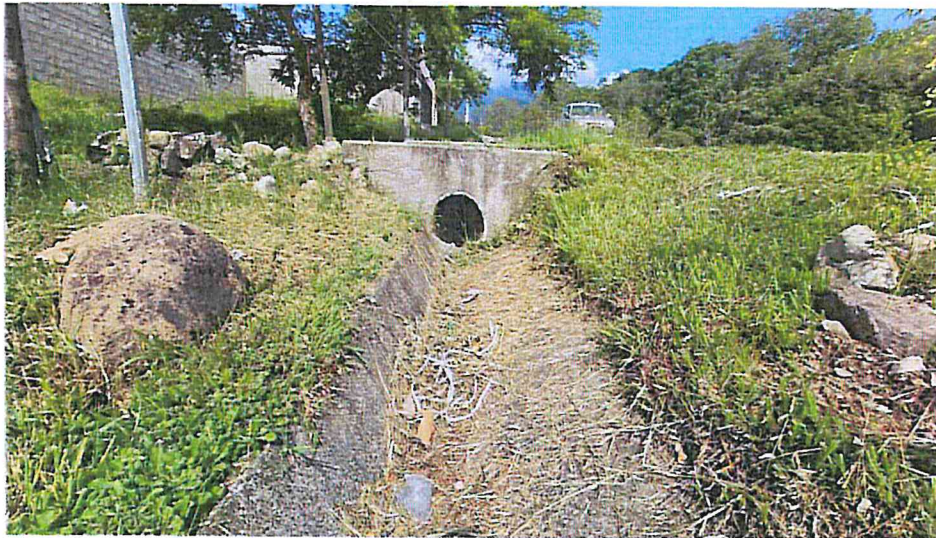
Toma del Acceso Lateral del Km 1+343 L. I. Obsérvese que tanto su

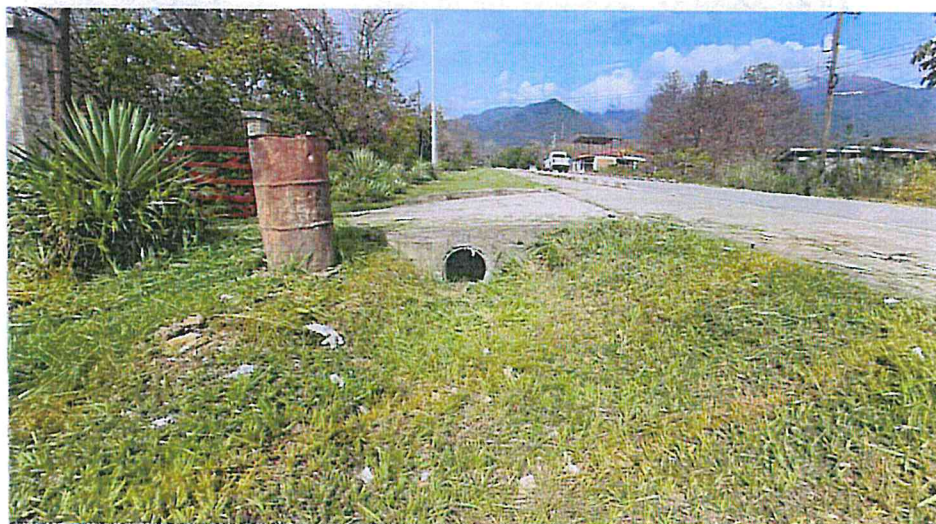
Toma del Acceso Lateral en el Km 2+221 L. I. Se puede ver que tanto su salida como su interior se mantiene limpio.

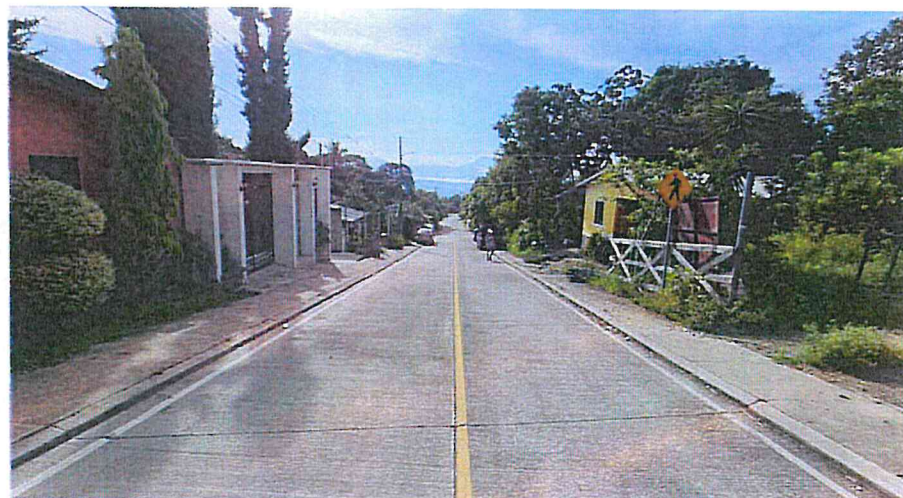
Toma de la Calzada de Rodadura del Km , se puede ver que esta totalmente limpia y sin baches.

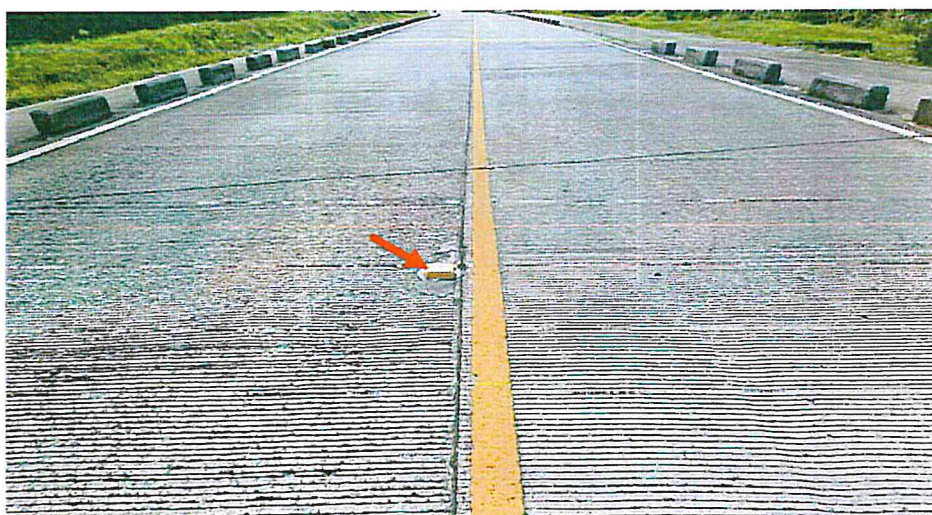
Toma en la Línea Central del Km 5+146, donde se puede constatar que tanto la Pintura Termoplastica como las Vialitas de ese tramo se mantienen buen estado.

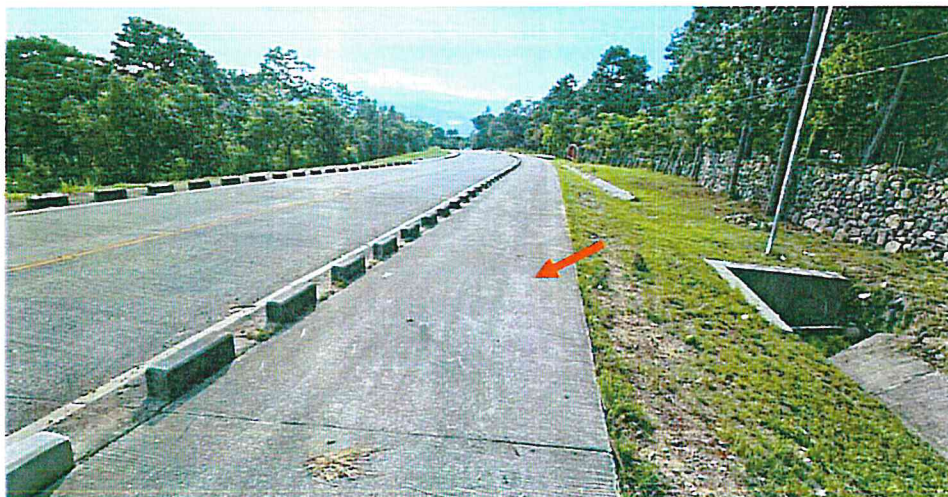
Toma del tramo de Ciclovía en el Km 5+234. Se puede constatar que la Ciclovía se mantienen en buen estado.

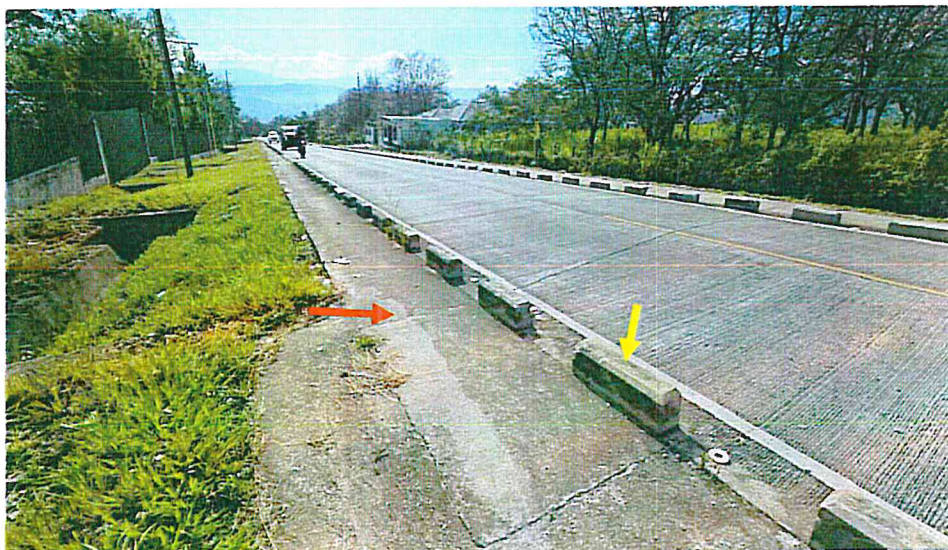
Toma de la Acera (rojo) y Bordillo Intermitente (Amarillo) en el Km 2+979 L. D., observese que ambos se mantienen en buen estado.
