# INFORME MENSUAL

GERENCIA DE REGULARIZACIÓN  
Octubre 2025

**INFORME DE PROYECTO CORRESPONDIENTE AL MES DE OCTUBRE DE 2025**  
**GERENCIA DE REGULARIZACION**

**NOMBRE DEL PROYECTO:** Contrato de Diseño, Financiamiento, Construcción, Mantenimiento y Transferencia de Obras Públicas de Infraestructura Vial. "La Lima, Mi Ciudad Está en Desarrollo"

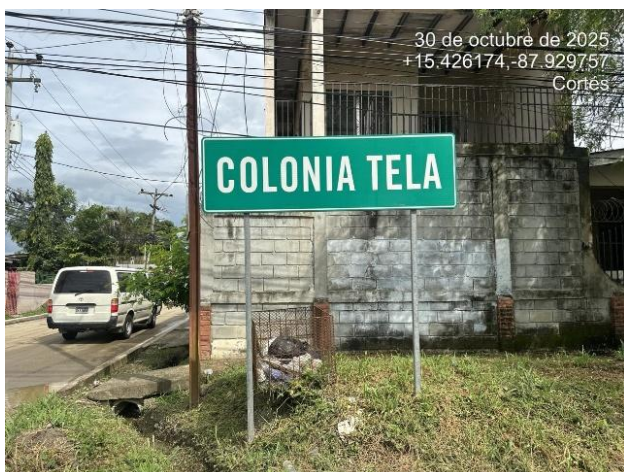
### Col. Tela

Se realizó visita de Campo con equipo técnico de la SAPP, el jueves 30 de octubre, para revisión de las condiciones en las que se encuentran las calles de Concreto hidráulico, localizadas en la colonia Tela y Colonia Los Pinos. Los trabajos de supervisión fueron realizados por el equipo de la SAPP, en dicha supervisión se revisó el pavimento de concreto hidráulico, bordillos, drenajes, canales, aceras, señalización horizontal y vertical y verificar si se presentaron nuevos hallazgos. Es importante mencionar que no se observan en su mayoría daños considerables en la infraestructura vial realizada en toda la pavimentación con concreto hidráulico, las losas del pavimento presentan desgaste, en algunas colonias es más notorio el desgaste en las calzadas y en varias zonas se comienzan a formar huecos en las losas de concreto, fisuras de menor escala, desgaste en la señalización horizontal, si se observa el desprendimiento del material epóxico utilizado en las juntas de las pastillas de concreto en casi todas las obras y algunos daños en las tapaderas de los tragantes, también algunos bordillos quebrados.

Se identificó desgaste en la pintura de la señalización horizontal en la mayoría de las calles; líneas blancas y amarillas laterales y centrales, en las flechas direccionales, en la pintura de los bordillos, también se observó que faltan vialitas en la mayoría de las obras revisadas.

Pavimentación Col. Tela con  
una longitud de 703 metros  
lineales – A.13.

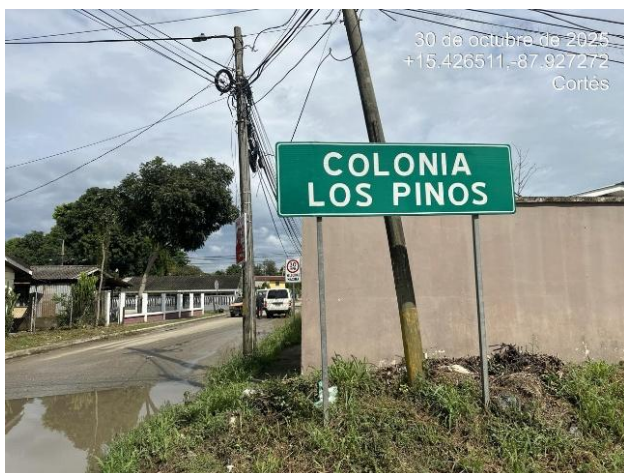
### Col. Los Pinos

Pavimentación Libramiento  
Chulavista, Los Pinos A.12
