**INFORME MENSUAL**

GERENCIA DE REGULARIZACIÓN  
Marzo 2024

**NOMBRE DEL PROYECTO:** Contrato de Diseño, Financiamiento, Construcción, Mantenimiento y Transferencia de Obras Públicas de Infraestructura Vial. “La Lima, Mi Ciudad Está en Desarrollo”

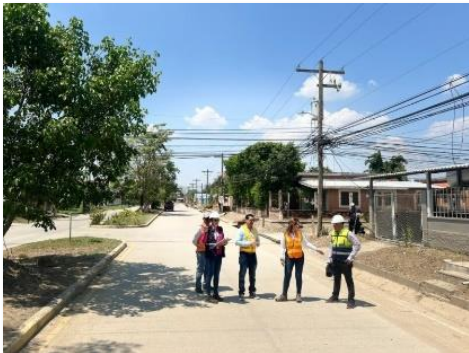
Pavimentación calle de Sitraterco	
 	<p>Pavimentación con una longitud de 655.34 metros lineales – A.9 114.89 metros lineales – A.9 con A.11 340.20 metros lineales – A.11</p>
Pavimentación calle Colonia Sula Centro	
 	<p>Pavimentación con una longitud de 482.40 metros lineales – A.6</p>
Pavimentación calle Colonia Oro Verde

<p>Pavimentación con una longitud de 1050.00 metros lineales</p>

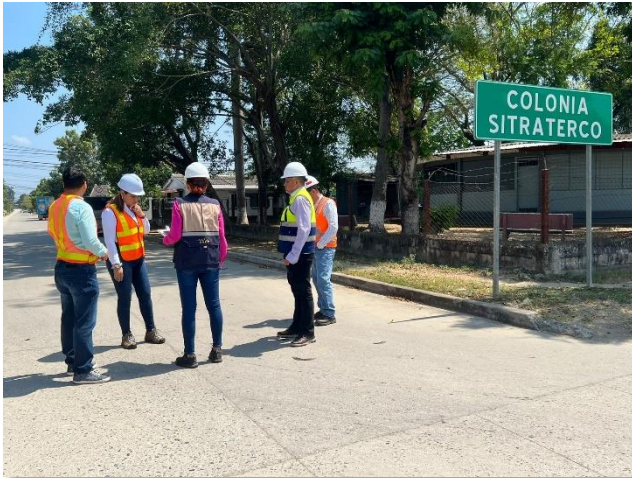
A pesar de que la Concesión actualmente no está bajo mantenimiento rutinario y ni periódico las calles se encuentran en condiciones favorables para el tránsito de los usuarios en la mayoría de las colonias, pero ya se comienza a ver deterioro en las calzadas de concreto hidráulico en la Colonia Sitraterco

Como ente regulador se están realizando mensualmente, supervisiones de campo y se enviaron notificaciones dirigidas a la Municipalidad de La Lima para que puedan darle el mantenimiento óptimo al proyecto, pero hasta la fecha no hemos tenido respuesta por parte de la misma.
