## INFORME MENSUAL

Noviembre 2025

**INFORME DE PROYECTO CORRESPONDIENTE AL MES DE NOVIEMBRE DE 2025**  
**GERENCIA DE REGULARIZACION**

**NOMBRE DEL PROYECTO:** Contrato de Diseño, Financiamiento, Construcción, Mantenimiento y Transferencia de Obras Públicas de Infraestructura Vial. "La Lima, Mi Ciudad Está en Desarrollo"

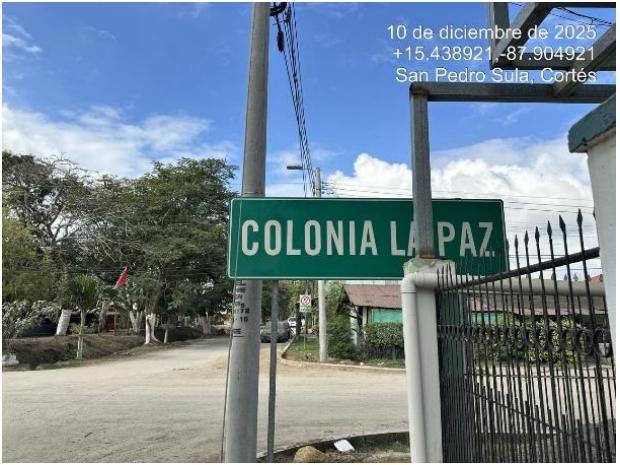
<p><b>Col. La Paz</b></p>

Los trabajos de supervisión fueron realizados por el equipo de la SAPP, en dicha supervisión se revisó el pavimento de concreto hidráulico, bordillos, drenajes, canales, aceras, señalización horizontal y vertical y verificar si se presentaron nuevos hallazgos. Es importante mencionar que no se observan en su mayoría daños considerables en la infraestructura vial realizada en toda la pavimentación con concreto hidráulico, las losas del pavimento presentan desgaste, en la algunas colonias es más notorio el desgaste en las calzadas y en varias zonas se comienzan a formar huecos en las losas de concreto, fisuras de menor escala, desgaste en la señalización horizontal, si se observa el desprendimiento del material epóxico utilizado en las juntas de las pastillas de concreto en casi todas las obras y algunos daños en las tapaderas de los tragantes, también algunos bordillos quebrados.

Se identificó desgaste en la pintura de la señalización horizontal en la mayoría de las calles; líneas blancas y amarillas laterales y centrales, en las flechas direccional, en la pintura de los bordillos, también se observó que faltan vialetas en la mayoría de las obras revisadas.

<p>10 de diciembre de 2025 +15.438921,-87.904921 San Pedro Sula, Cortés</p>	<p>Pavimentación con una longitud de 215.00 metros lineales – A.3 714.00 metros lineales – A.4 249.00 metros lineales</p>
<p><b>Col. Libramiento Texaco</b></p>

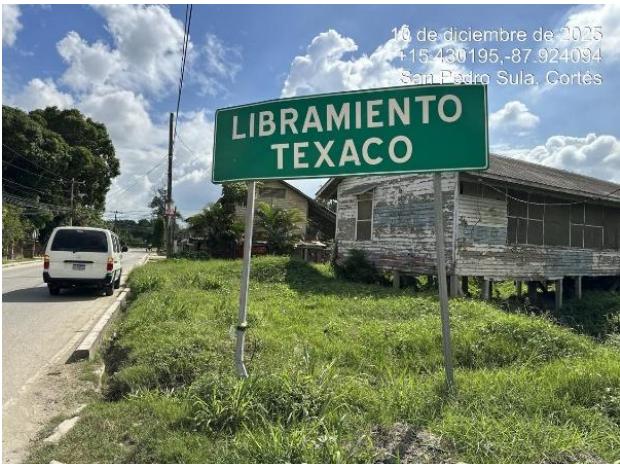
<p>10 de diciembre de 2023 +15.430195,-87.924094 San Pedro Sula, Cortés</p>	<p>Pavimentación con una longitud de 148 metros lineales – A.2</p>
