INFORME MENSUAL

GERENCIA DE REGULARIZACIÓN
Agosto 2025

NOMBRE DEL PROYECTO: Contrato de Diseño, Financiamiento, Construcción, Mantenimiento y Transferencia de Obras Públicas de Infraestructura Vial. "La Lima, Mi Ciudad Está en Desarrollo"

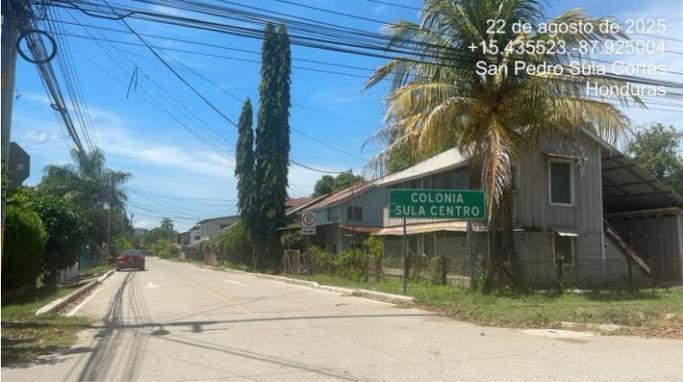
Col. Sula Centro.

Se identificó desgaste en la pintura de la señalización horizontal en la mayoría de las calles; líneas blancas y amarillas laterales y centrales, en las flechas direccionales, en la pintura de los bordillos, también se observó que faltan vialitas en la mayoría de las obras revisadas.

<p>Pavimentación con una longitud de 504 metros lineales – A.7</p>
Col. Los Pinos

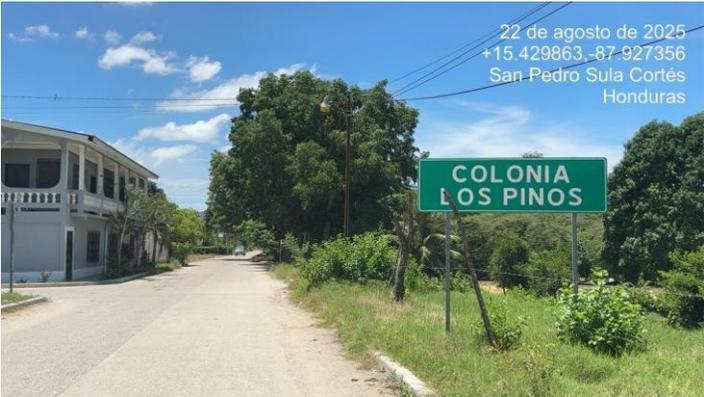
<p>Pavimentación con una longitud de 394 metros lineales – A.12</p>
