## **INFORME DE PROYECTO CORRESPONDIENTE AL MES DE AGOSTO DE 2026**

### **GERENCIA TÉCNICA**

**PERIODO DEL INFORME:** Al 31 de agosto de 2026.

**NOMBRE DEL PROYECTO:** Contrato de Diseño, Financiamiento, Construcción, Mantenimiento y Transferencia de Obras Públicas de Infraestructura Vial. “La Lima, Mi Ciudad Está en Desarrollo”

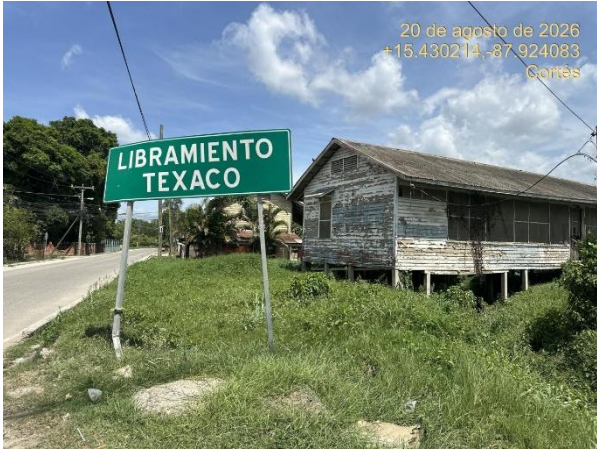
| Col. Libramiento Texaco | |

| Col. Libramiento Texaco | |
|---|---|
| | <p>Pavimentación libramiento de equipo pesado Texaco-cementerio A.1</p> <p>Pavimentación conectora paso de libramiento Salida principal A.2</p> |

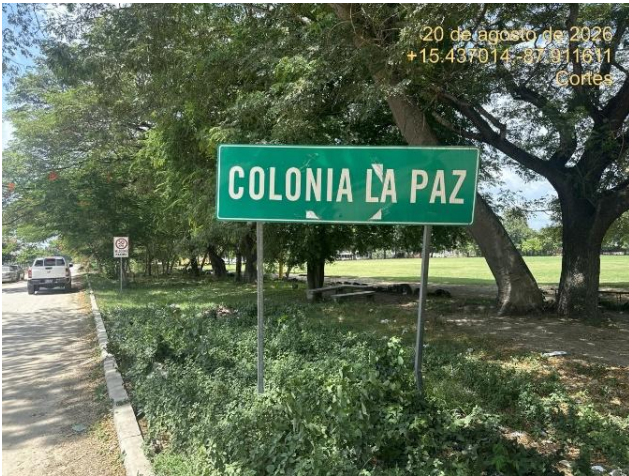
| Col. Libramiento Texaco | |
|---|---|
| Col. La Paz | |

| Col. Libramiento Texaco | |
|---|---|
| | <p>Pavimentación calle campo de fútbol la Cusuca, La Paz A.3</p> <p>Pavimentación calle Esc. Manuel Jesús Valencia Col. La Paz A.4</p> |

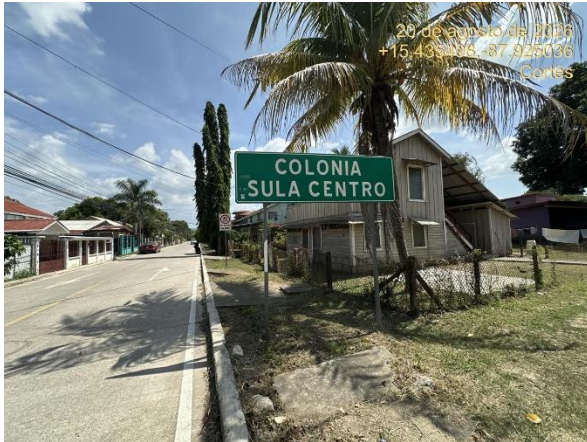
### Col. Sula- Centro

Pavimentación Col. Sula Centro–  
**A.6 y A.7**
