# LA LIMA

**INFORME MENSUAL**  
**GERENCIA TÉCNICA**

## **INFORME DE PROYECTO CORRESPONDIENTE AL MES DE JUNIO DE 2026**

**NOMBRE DEL PROYECTO:** Contrato de Diseño, Financiamiento, Construcción, Mantenimiento y Transferencia de Obras Públicas de Infraestructura Vial. “La Lima, Mi Ciudad Está en Desarrollo”

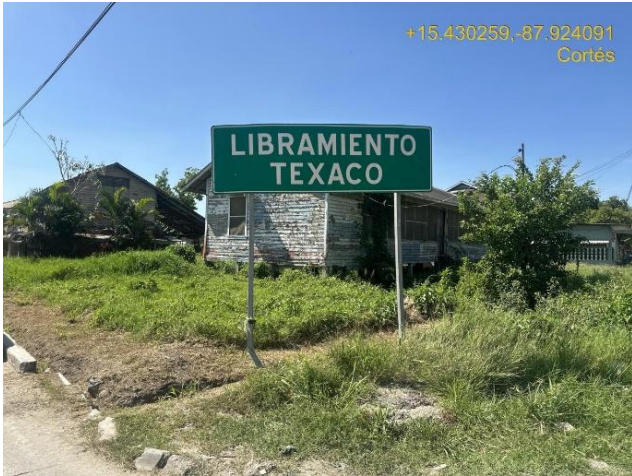
| Col. Libramiento Texaco | |

| Col. Libramiento Texaco | |
|---|---|
| | <p>Pavimentación libramiento de equipo pesado Texaco-cementerio A.1</p> <p>Pavimentación conectora paso de libramiento Salida principal A.2</p> |

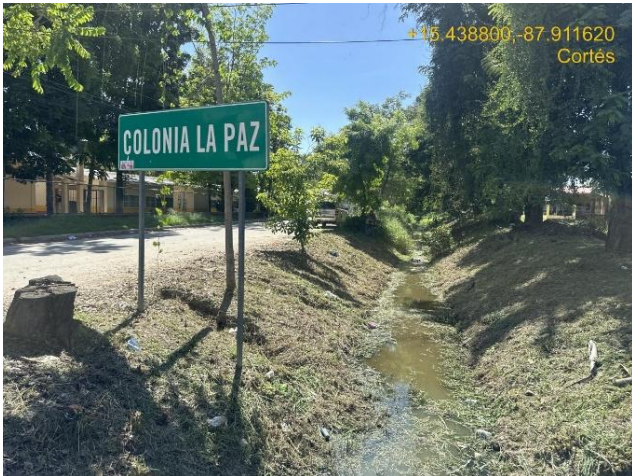
| Col. Libramiento Texaco | |
|---|---|
| Col. La Paz. | |

| Col. Libramiento Texaco | |
|---|---|
| | <p>Pavimentación calle campo de futbol la Cusuca, La Paz A.3.</p> <p>Pavimentación calle Esc. Manuel Jesús Valencia Col. La Paz A.4</p> |

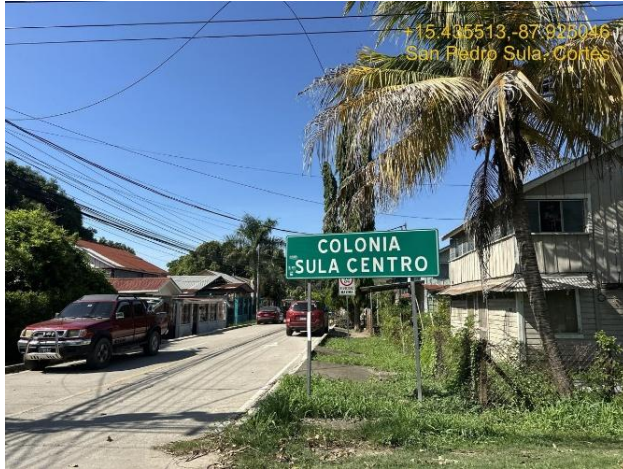
**Col. Sula Centro.**

Pavimentación Colonia Sula-Centro  
sector Norte. A.6.

Pavimentación Colonia Sula-Centro  
sector Sur. A.7
