Hacemos relación al Proyecto "REHABILITACIÓN DEL TRAMO CARRETERO SAN JUAN –GRACIAS, Y CONSTRUCCIÓN DEL TRAMO CARRETERO GRACIAS-CELAQUE, INCLUYE EL MANTENIMIENTO POR DIEZ (10) AÑOS". Suscrito entre Banco Ficohsa, y COALIANZA.

- a) Informe No. 104 elaborado por SAYBE Y ASOCIADOS (Julio 2025) de Supervisión del Mantenimiento Proyecto "Rehabilitación del tramo carretero San Juan – Gracias, y construcción del tramo carretero Gracias - Celaque, incluye el mantenimiento por diez (10) años"

PROYECTO: SUPERVISION DE LA REHABILITACION Y MANTENIMIENTO DEL TRAMO SAN JUAN-GRACIAS Y CONSTRUCCION DEL TRAMO CARRETERO GRACIAS-CELAQUE

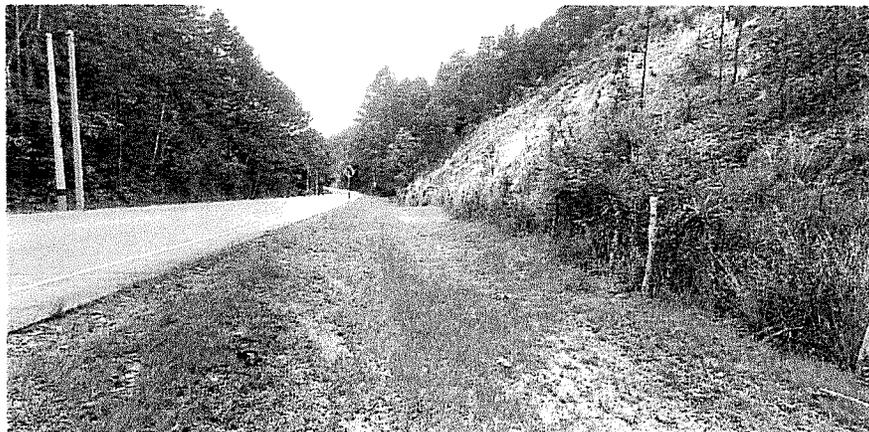
Las lluvias continuaron en la zona del Proyecto entre San Juan – Gracias, haciendo que la vegetación existente en las franjas laterales que conforman el Derecho de Vía continúe siendo objeto de crecimiento; si bien entre la visita del mes de junio y la visita del mes de julio se observan niveles diferentes, pero por el momento el crecimiento que tuvo la vegetación se mantiene dentro de los niveles exigidos por las Especificaciones no afectando aún al Proyecto, pero si el Contratista deberá ir programando iniciar el “chapeo” en el próximo mes. Se inspeccionó el tramo encontrando continúa estando dentro de los parámetros requeridos, lo que hace que la circulación vehicular siga siendo segura a lo largo de todo este; siempre y de manera simultánea se constata que la vegetación siga sin invadir los hombros de la carretera en toda su extensión, encontrando que sigue sin hacerlo.

Es por lo antes mencionadas, que en términos generales podemos decir que el tramo en cuestión, sigue estando a satisfacción en el espacio de tiempo que comprende este informe.

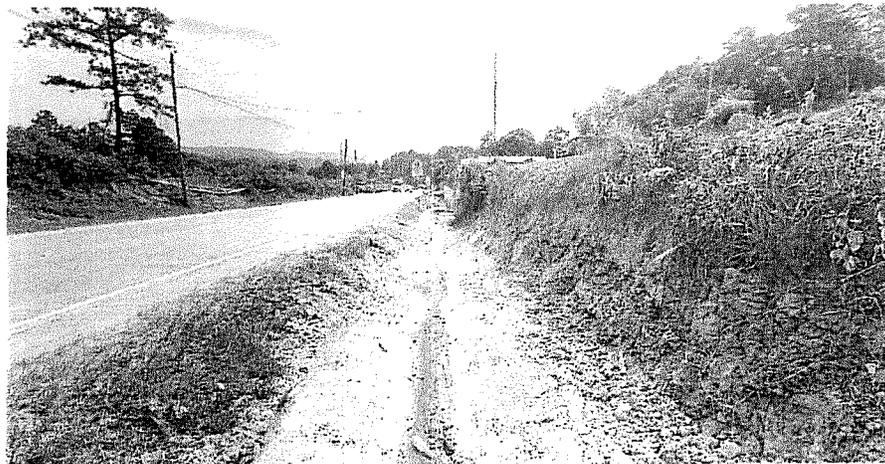
Las condiciones climáticas continuaron siendo extremas en los Departamento de Intibucá y Lempira por lo que las Cunetas Revestidas siguen estando expuestas a fenómenos como: erosiones, sedimentación y/o arrastre de otros elementos (basura, vegetación). Dado que las lluvias persistieron se esperaba encontrar problemas en más de alguna de las cunetas que conforman el tramo San Juan – Gracias, y fue el caso ya que durante el recorrido se observaron tramos ya no solo con azolvamientos sino que con desprendimiento de rocas y/o pequeños desprendimientos de tierra propios de saturación de los taludes; para constatar las condiciones y/o estado de las cunetas se inspeccionó el tramo encontrando varios sitios que presentaban problemas del tipo: sedimentación, deslaves, acumulación de agua, basura, etc, por lo que se procedió a instruir al Contratista a que procediera con su limpieza. (Ver comentarios en Capítulo II.3 “Compromisos”).

Complementariamente y siempre en cumplimiento de las obligaciones mensuales, se procedió a confirmar la atención de los compromisos adquiridos para este mes de julio, constatando durante la visita que habían sido atendidas en tiempo y forma, estando por lo tanto a satisfacción de la Supervisión. (Ver comentarios en Capítulo II.3 “Compromisos”).

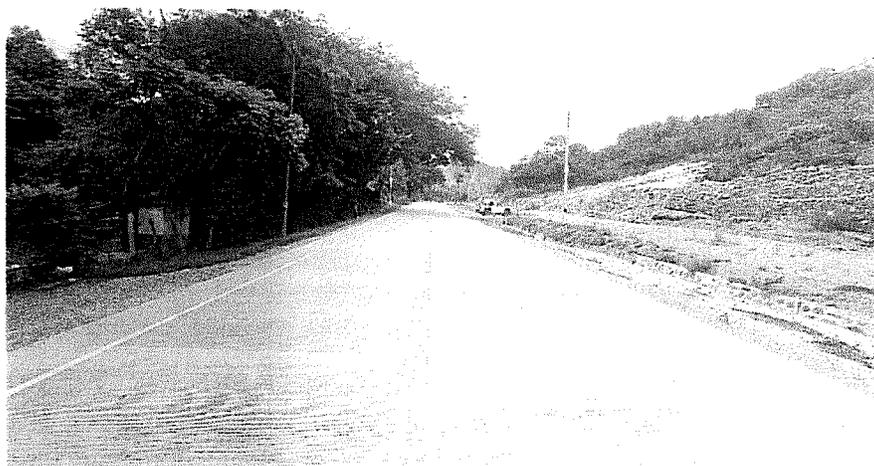
Julio continuó siendo un mes de lluvias intensas lo que tanto beneficia como afecta a la Calzada de Rodadura y a los hombros, se ven afectados por el arrastre de sedimentos que provocan estas ya que generan problemas del tipo sedimentación en los Accesos Laterales que son de terracería, contaminando la calzada por la erosión que se produce poniendo el tramo San Juan – Gracias fuera de Especificaciones debido a que cubre la calzada y hombros con materiales (arena, grava, tierra, etc) sueltos, provocando con esto que la circulación vehicular se vuelva insegura para los usuarios a lo largo de todo el tramo; por otro lado son beneficiosas porque hacen la acción de lavado eliminando de la superficie cualquier tipo de material suelto que esté sobre esta.

Atendiendo las obligaciones mensuales se recorrió todo el tramo dando especial atención al grado de limpieza de la calzada, encontrando que el eje carretero San Juan – Gracias, para el presente mes continuó presentando problemas de limpieza en la calzada producto de las lluvias del periodo ya que se encontraron sobre esta materiales tales como: tierra, arena, vegetación, basura, etc.; se instruyó a la Constructora que procediera a su atención en el mes de julio próximo. (Ver comentarios en Capítulo II.3 “Compromisos”).

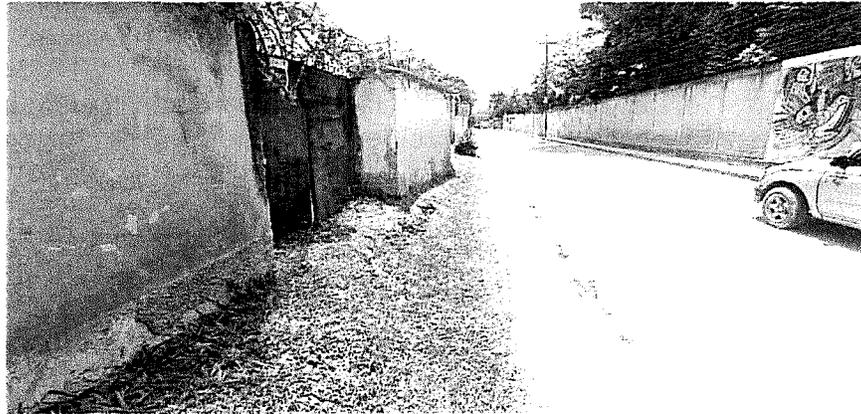
Las lluvias en la zona de Gracias – Celaque continuaron durante todo el mes, lo que hace que la vegetación existente en las franjas laterales del Derecho de Vía sea objeto de crecimiento; se procedió a recorrer todo el tramo para verificar el estado y/o niveles en que se encuentra la vegetación del tramo en referencia, confirmando que el Derecho de Vía para el este mes de julio sigue manteniéndose dentro de los parámetros requeridos, pero si pronto el Contratista deberá programar atenderlo.

Por las condiciones en que se encontró el Derecho de Vía para este mes de julio, podemos concluir que el tramo completo se mantiene a satisfacción en el espacio de tiempo que comprende este informe.

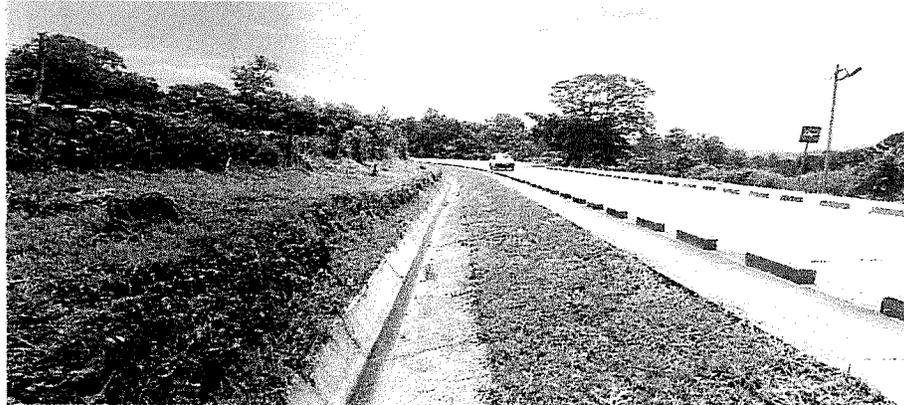
Se recorrió todo el tramo con el objetivo de verificar el grado de limpieza que presentan las cunetas existentes a lo largo de todo el Proyecto y así poder constatar con esto si alguna de estas presentaba problemas como los descritos en el párrafo anterior, confirmando que para este mes de julio no había tramos y/o puntos que requirieran algún tipo de atención por parte de las cuadrillas de mantenimiento que el Contratista mantiene en la obra, estando por lo tanto dentro de los parámetros que exigen los Términos del Contrato.

Al mantenerse las Cunetas Revestidas con tales niveles de servicio y limpieza, podemos asegurar que esta actividad se mantiene a satisfacción en el espacio de tiempo que comprende este informe.

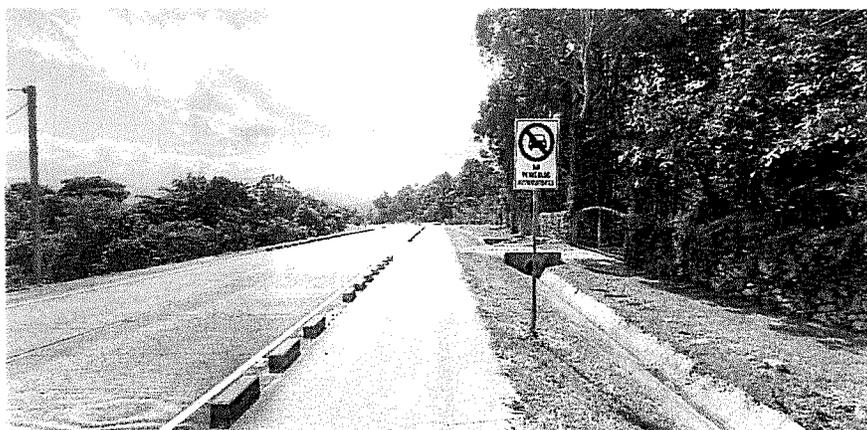
Como ya es costumbre en todas las visitas mensuales se continuó monitoreando de manera simultánea las "vialetas" y como es normal en toda carretera siempre se encuentran faltantes; pero la cantidad faltante sigue sin ser representativa, como para que la señalización esté fuera de los términos de Contrato.

Al no haber ninguna señal faltante se puede continuar concluyendo que esta actividad se mantiene a satisfacción en el espacio de tiempo que comprende este informe.

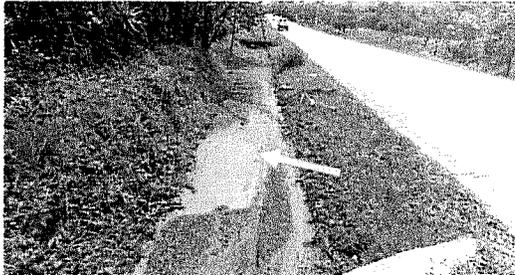
Cuneta Enchapada aterrada en el Km 53+714 – 53+844 L. D.

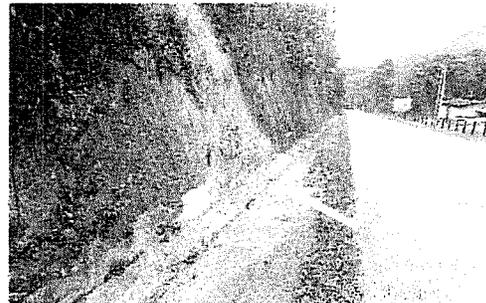
Cuneta Enchapada azolvada en el Km 56+065 L. I.

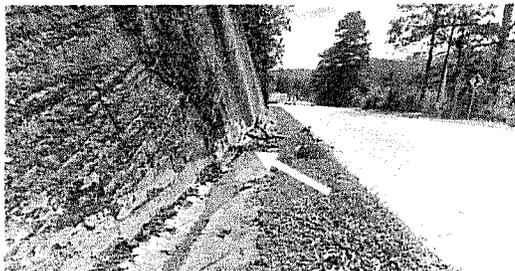
Cuneta Enchapada azolvada en el Km 56+581 L. I.

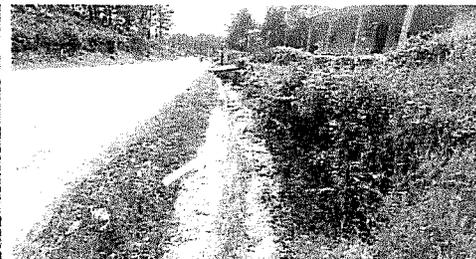
Cuneta Enchapada azolvada en el Km 58+396 – 58+536 L. D.

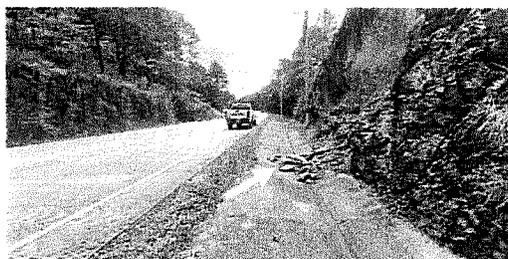
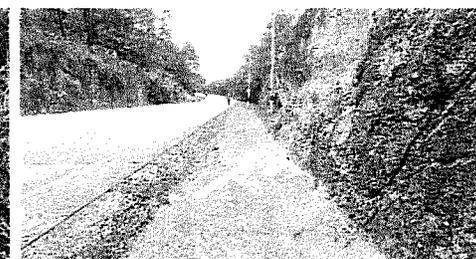
Cuneta Enchapada azolvada en el Km 72+332 L. D.

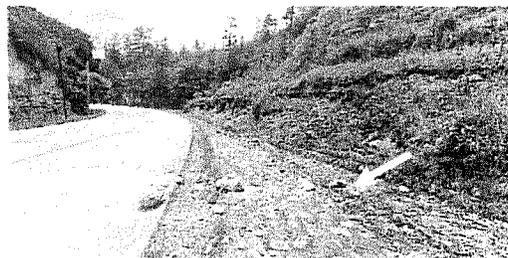
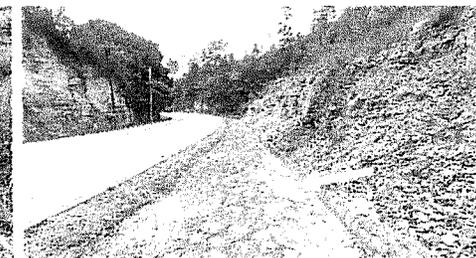
Cuneta Enchapada azolvada en el Km 74+180 – 74+220 L. D.

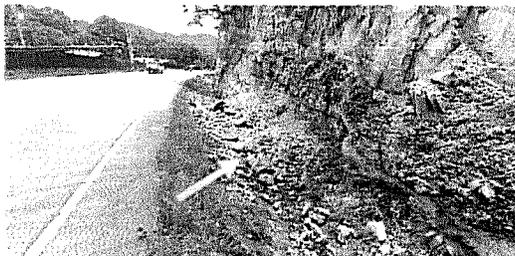
Cuneta Enchapada azolvada en el Km 74+975 – 75+145 L. I.

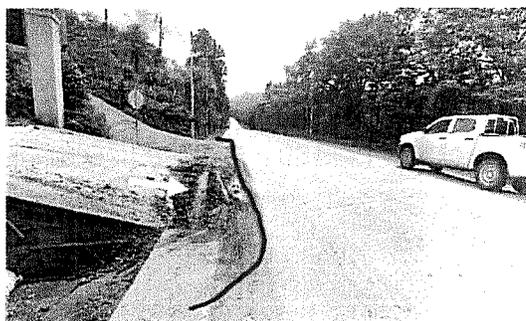
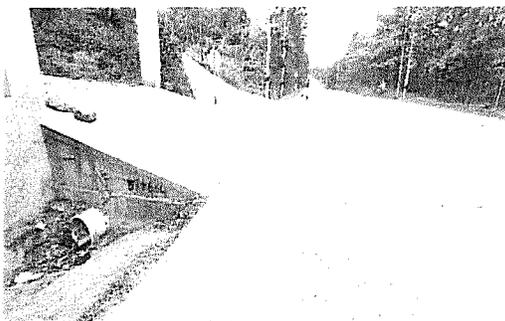
Calzada limpia en tramo del Km 53+604 – 53+616 L. I.

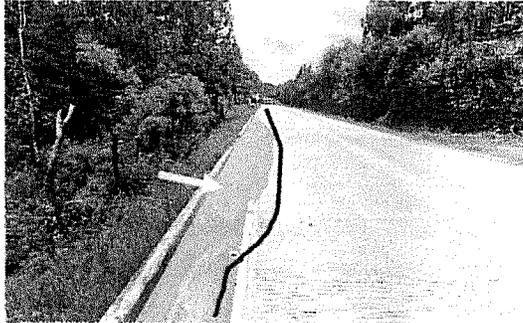
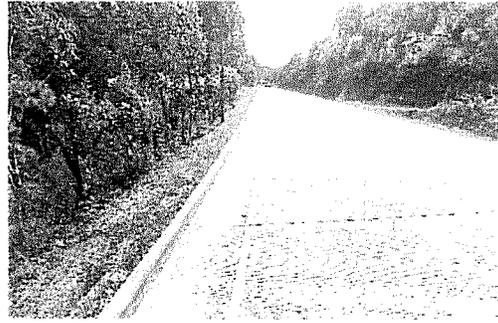
Calzada limpia en tramo del Km 58+251 – 58+296 L. I.

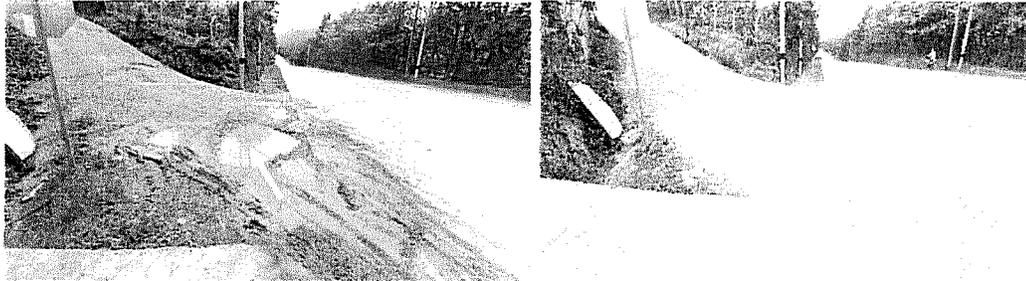
Fue en la visita del mes de junio que se encontró que el Acceso Lateral del Km 53+609 L. I. presentaba irregularidades en su superficie, haciendo que el agua lluvia se quedará retenida provocando saturación; se ordenó corregir con la atención de dicha instrucción en la visita No. 104, estando a satisfacción en tiempo y forma.

Acceso Lateral rellenado en tramo del Km 53+609 L. I.

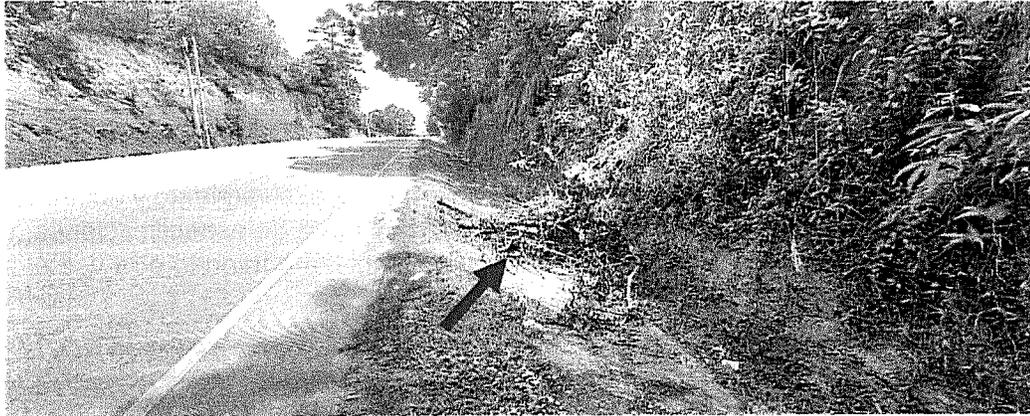
Cuneta Enchapada azolvada en el Km 51+739 L. D.

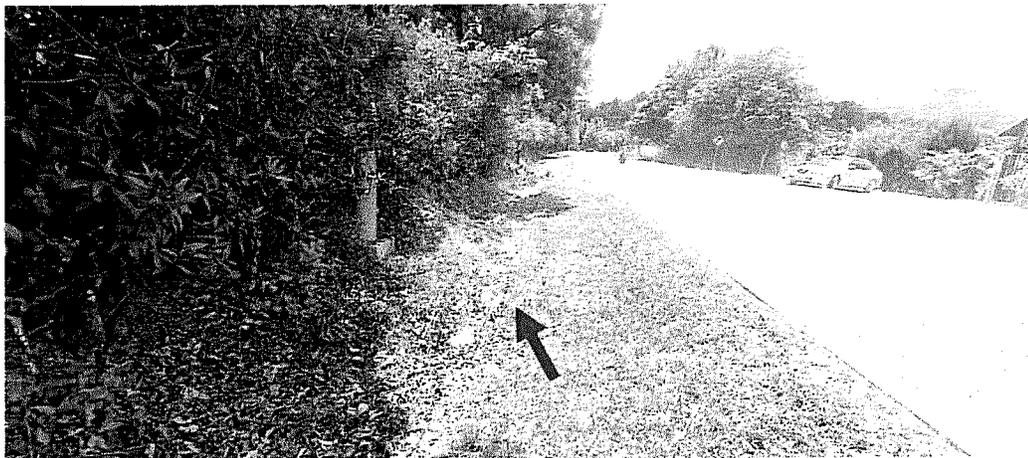
Cuneta Enchapada azolvada en tramo del Km 52+329 – 52+634 L. I.

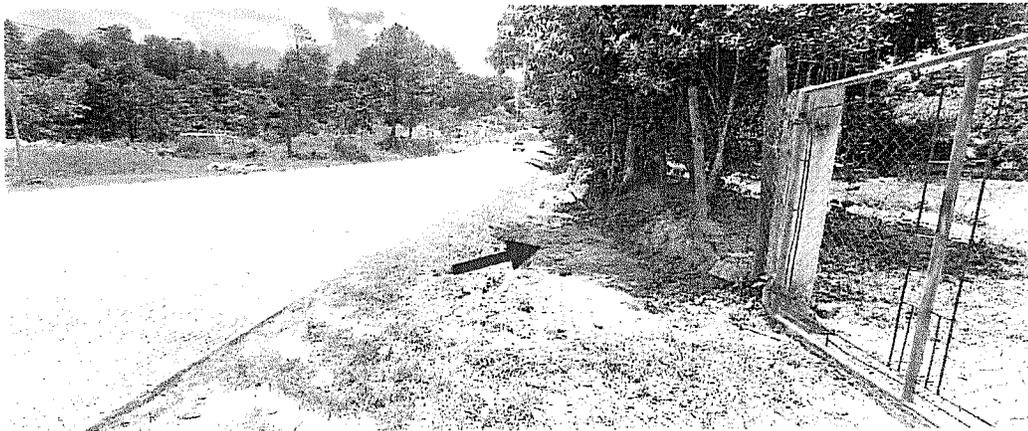
Cuneta Enchapada azolvada en tramo del Km 52+790 – 52+958 L. D.

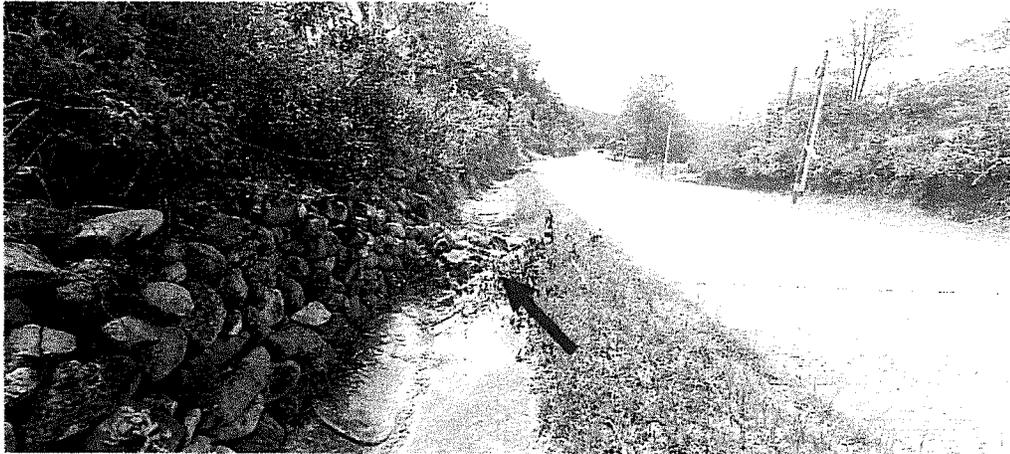
Cuneta Enchapada azolvada en tramo del Km 66+280 – 66+465 L. I.

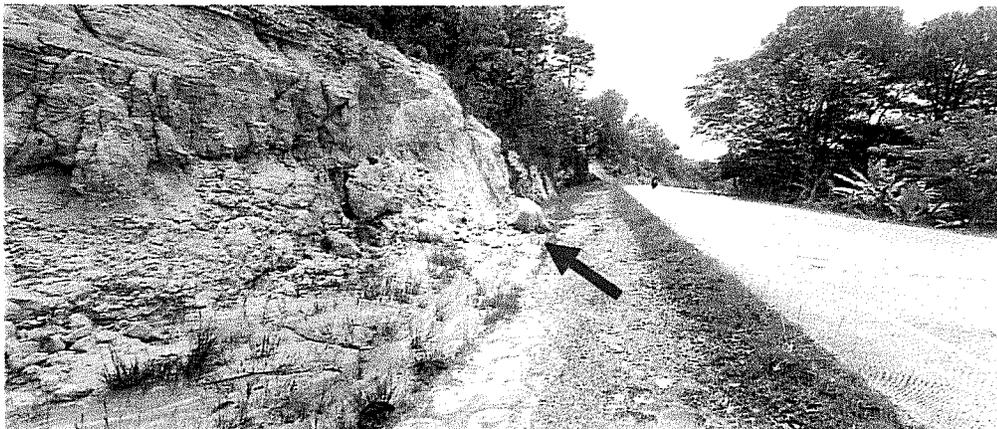
Cuneta Enchapada azolvada en el Km 72+478 L. I.

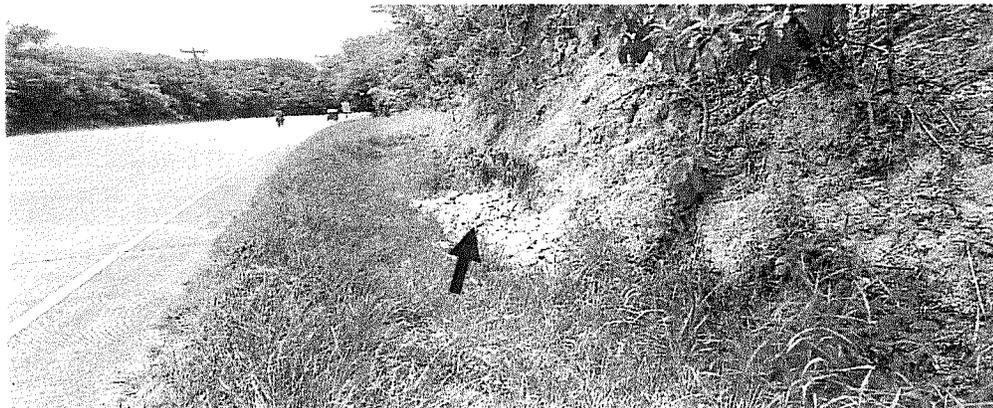
Cuneta Enchapada azolvada en el Km 80+605 L. D.

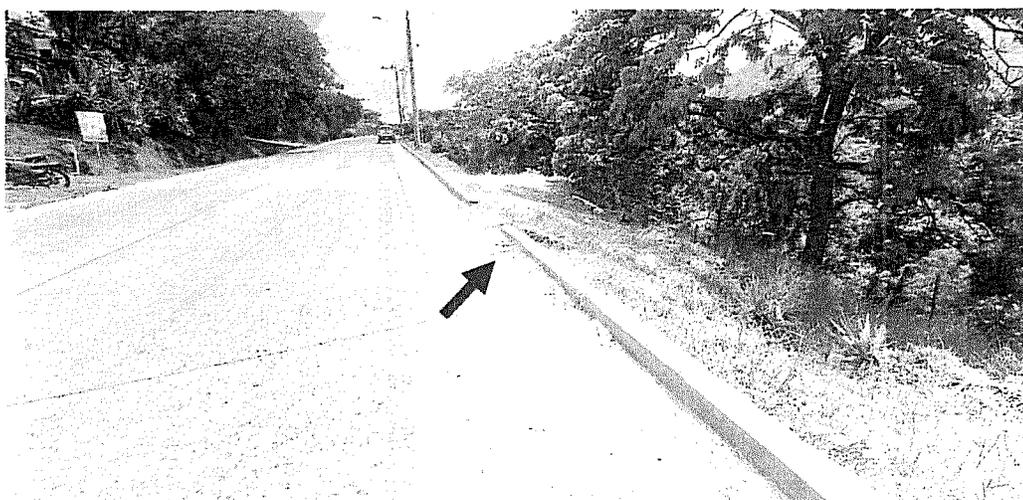
Calzada de Rodadura sucia en tramo del Km 48+300 – 48+425 L. D.

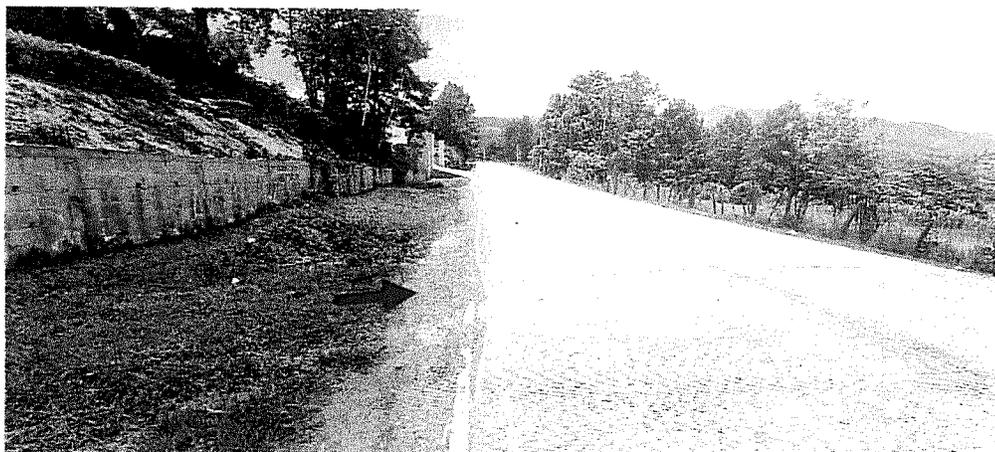
Calzada de Rodadura sucia en tramo del Km 53+380 – 53+436 L. I.

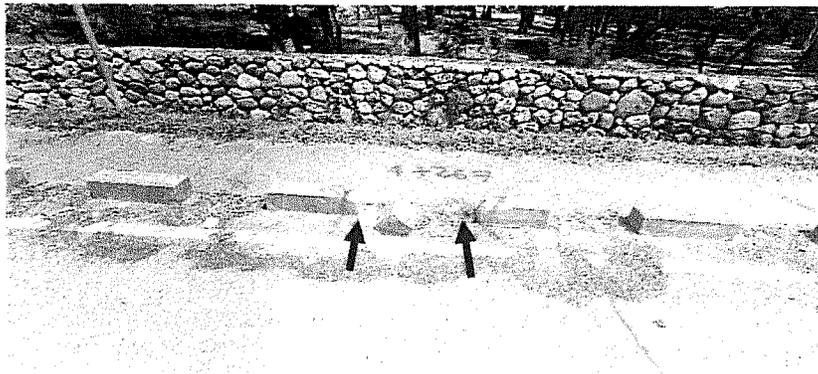
Reconstruir Bloque de Bordillo Intermitente en Km 4+267 A. L.
(derecha)

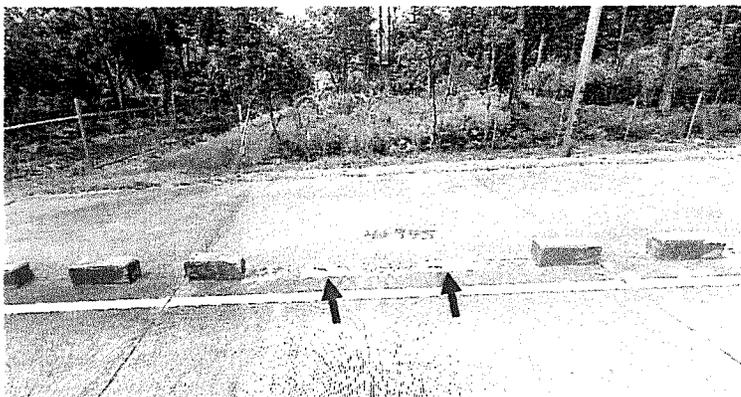
Reconstruir Bloque de Bordillo Intermitente en Km 4+945 L. D.

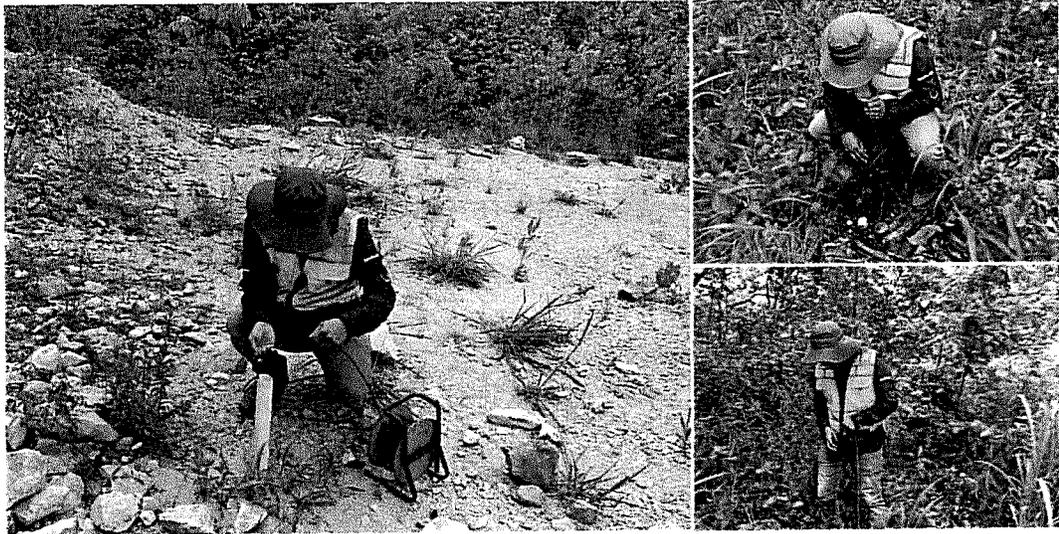
Ilustración 1-7. Vista de medición de piezómetros.

Se logró medir el nivel freático en dos de los piezómetros instalados en el sondeo #3 ubicado al otro lado de la carretera, las lecturas registradas indican la presencia de nivel freático a partir de los 8.65 metros de profundidad, este se mantiene a la profundidad del contacto entre el material redepositado y la roca de basamento, es importante mencionar que en lecturas anteriores (antes de realizar las medidas de drenaje, se registraban lecturas para el mismo piezómetro de 6.60 y 4.69 metros de profundidad, es decir, nivel freáticos mucho mayores. También se realizó la medición del nivel freático

del sondeo ubicado en la zona del material redepositado en el talud, pero no se encontró el nivel freático hasta los 18 metros.

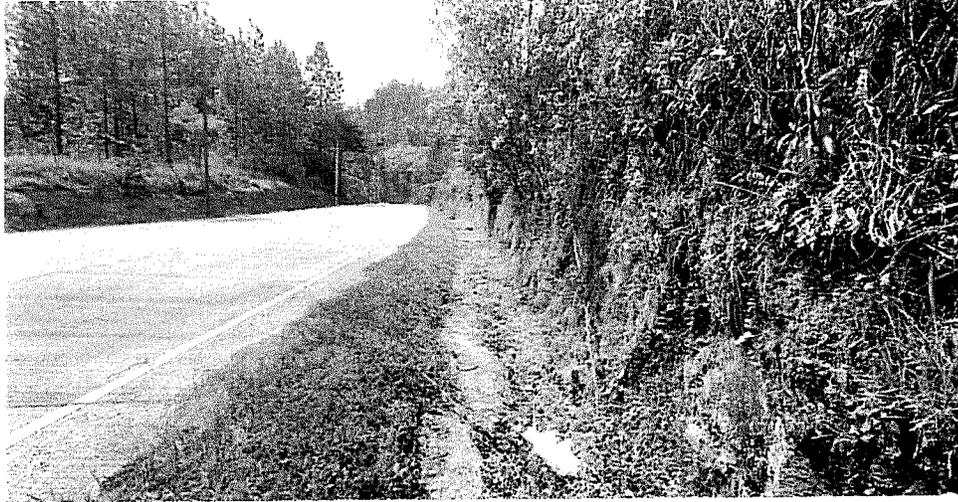
Imagen en el Derecho de Via en el Km 59+513 L. D.

Observese que se mantiene totalmente limpio y la maleza dentro de Especificaciones.

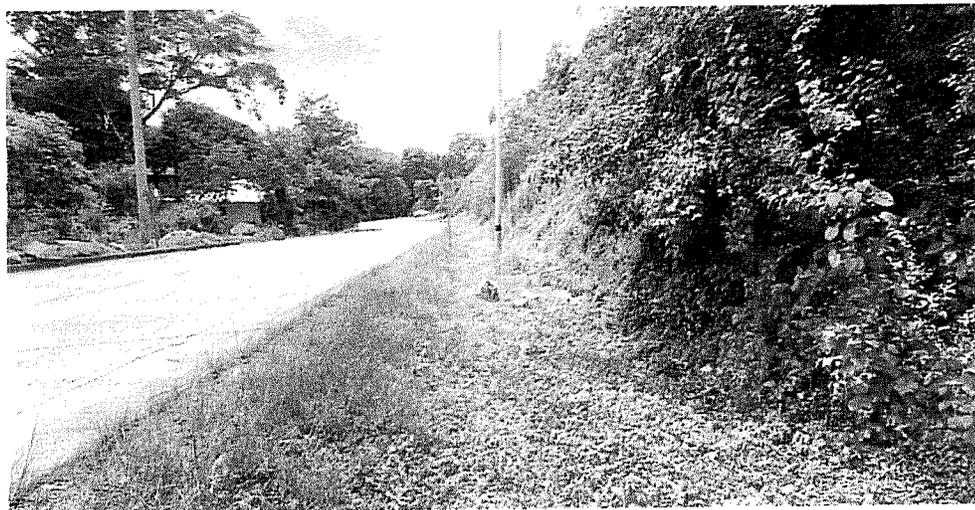
Toma del Derecho de Via del Km 75+878 L. D., se puede constatar que se mantiene la maleza dentro de los Terminos de Contrato.

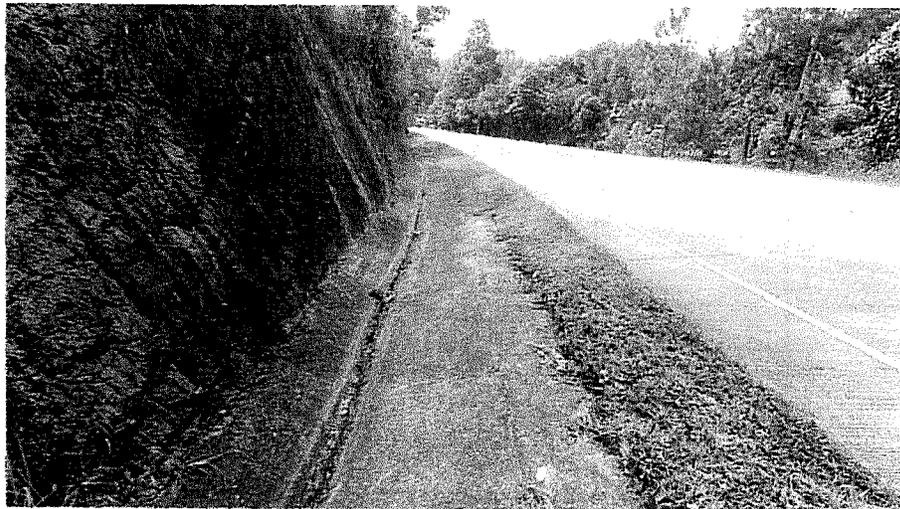
Toma de la Cuneta Enchapada del Km 57+095 L. I., se puede ver que se encuentra totalmente limpia, sin basura y sin sedimentos.

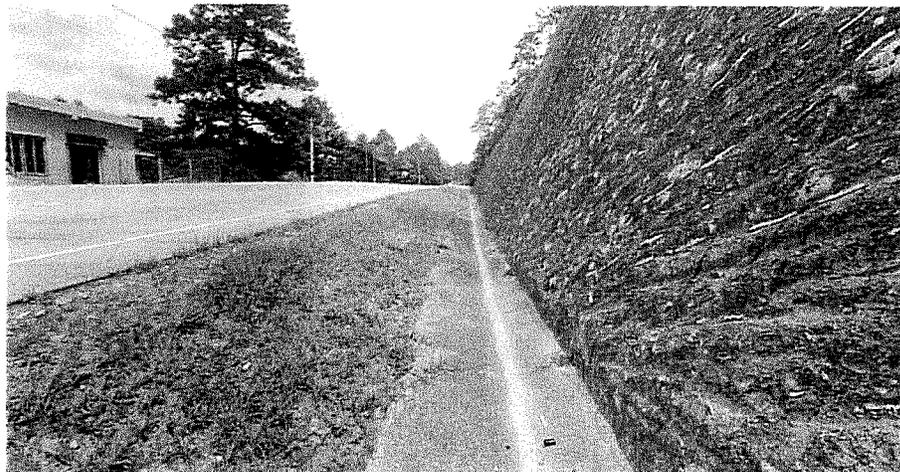
Toma de la Cuneta Enchapada en el Km 66+847 L. I., donde se puede observar que esta totalmente limpia y sin material azolvado.

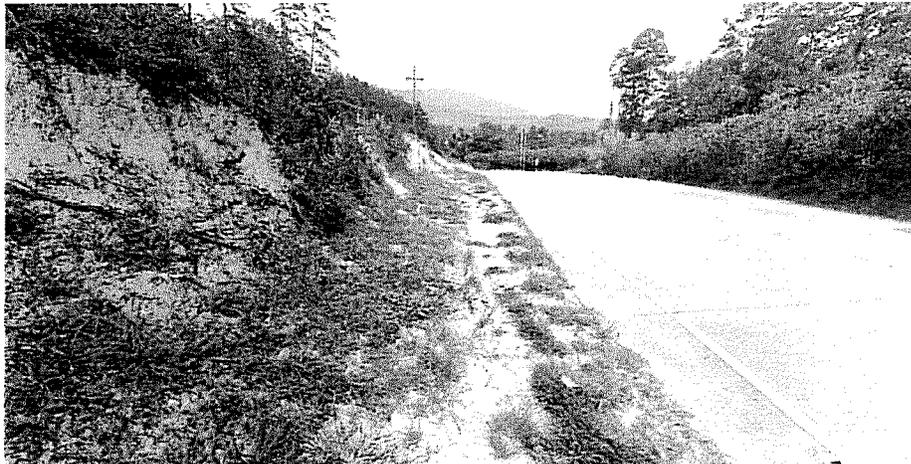
Cuneta sin Enchape del Km 61+047 L. I. Se puede observar que el agua lluvia podría fluir por sobre la cuneta y no se observan erosiones que afecten la carretera.

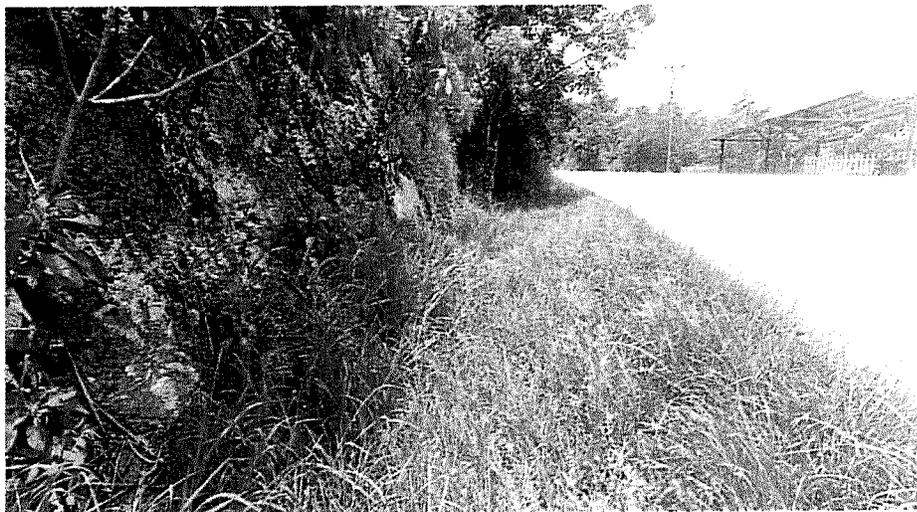
Toma de la Cuneta sin Enchape del Km 80+601 L. I. observese que se mantiene sin erosiones que pongan en riesgo la calzada.

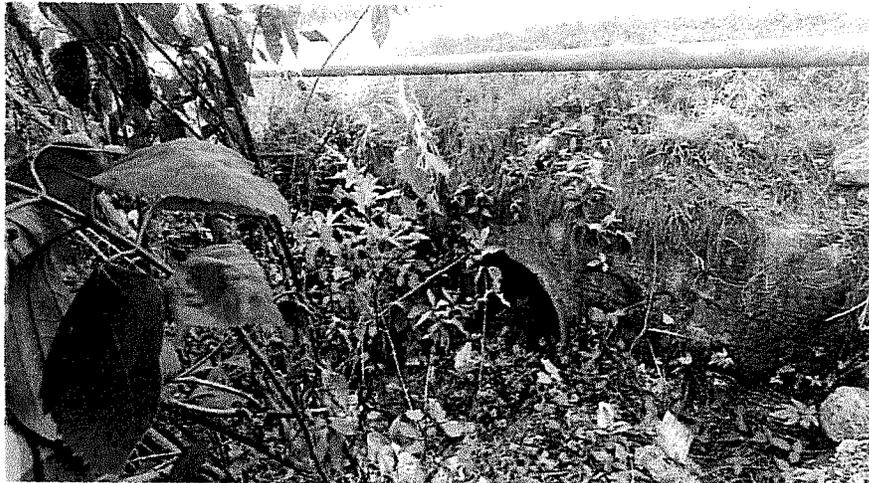
Toma de la Alcantarilla Transversal del Km 52+537 donde se puede observar su salida completamente limpia.

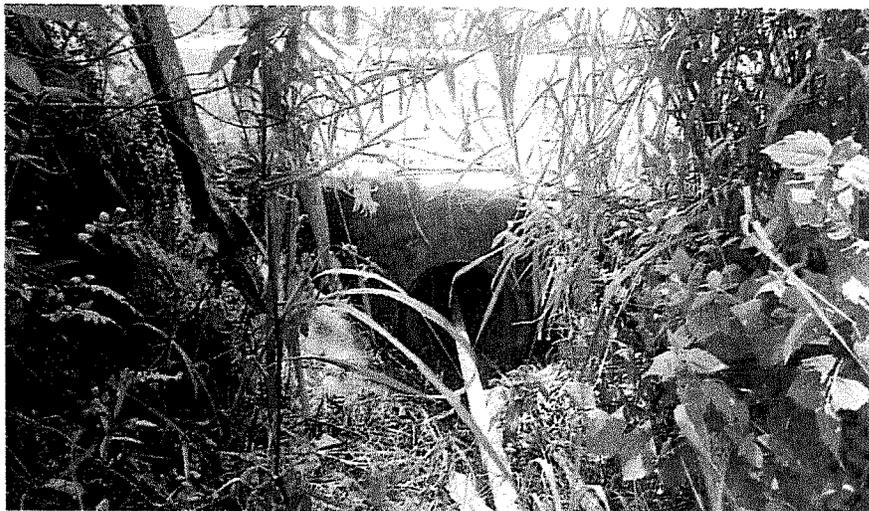
Toma en la entrada de la Alcantarilla Transversal del Km 52+537, se puede observar que su canal de salida en condiciones de drenaje aceptables.

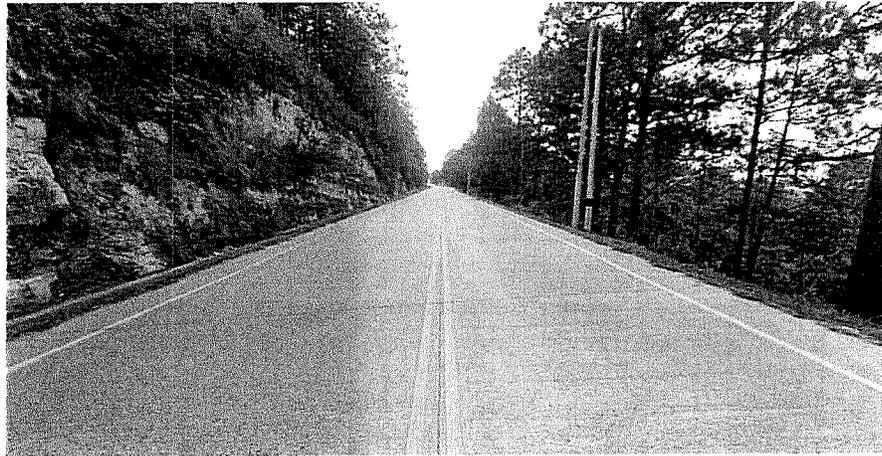
Toma de la Calzada de Rodadura en el Km 49+823 donde se puede observar que la calzada se mantiene totalmente limpia y sin baches.

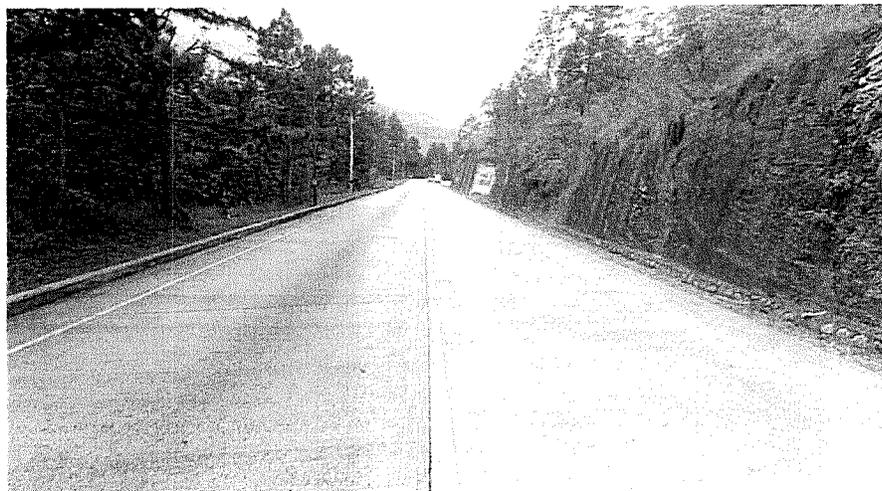
Toma de la Calzada de Rodadura del Km 73+482 donde se puede observar que esta se mantiene limpia y sin baches.

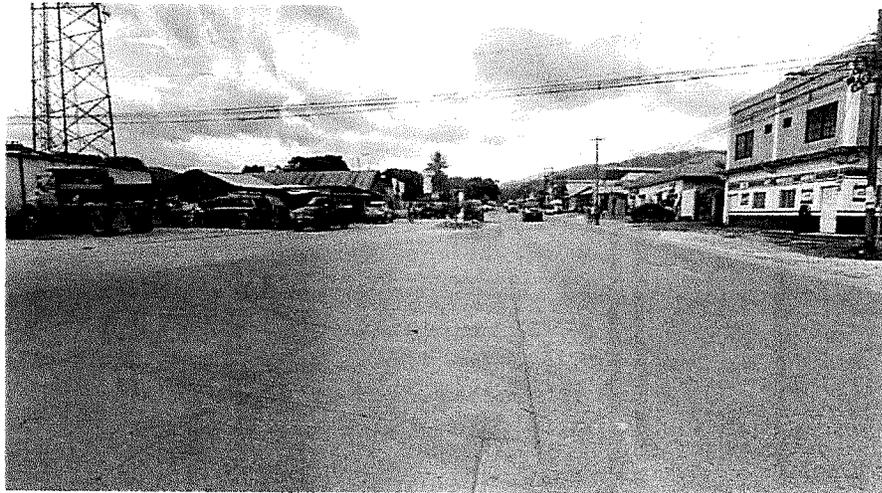
Acceso Lateral con pavimento en el Km 48+760 L. I., se puede ver que se mantiene en buen estado y sin hacer grada en el hombro.

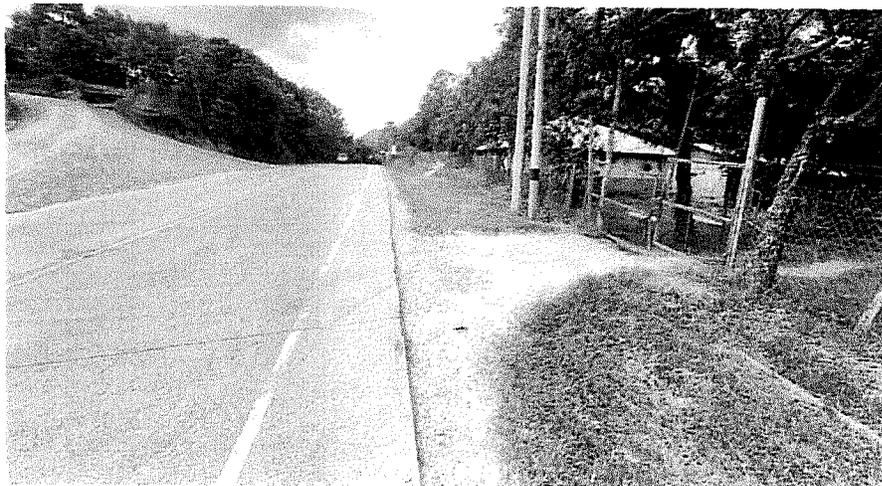
Toma del Acceso lateral sin Pavimento del km 54+073 L. D., observese que aún se mantiene sin producirse grada entre la losa y la cuña de B-C.

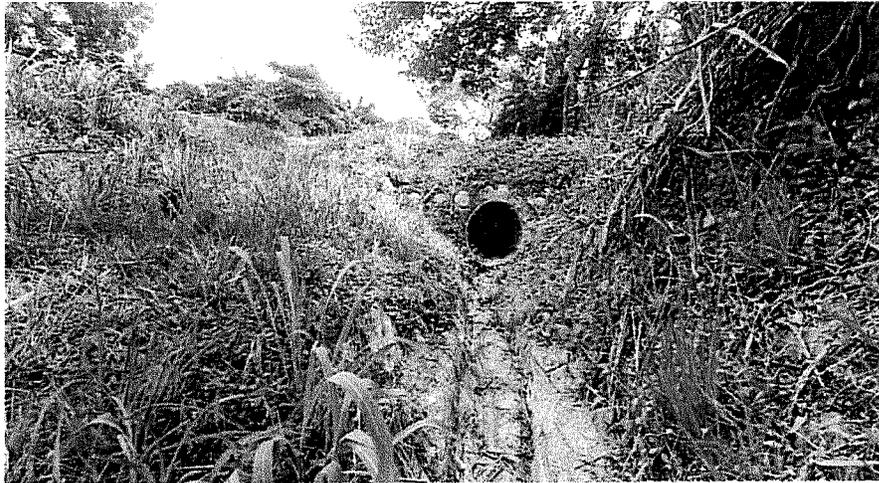
Imagen en el Acceso Lateral en el Km 64+473 L. I. donde se puede observar la tubería que esta limpia tanto en su salida como su interior.

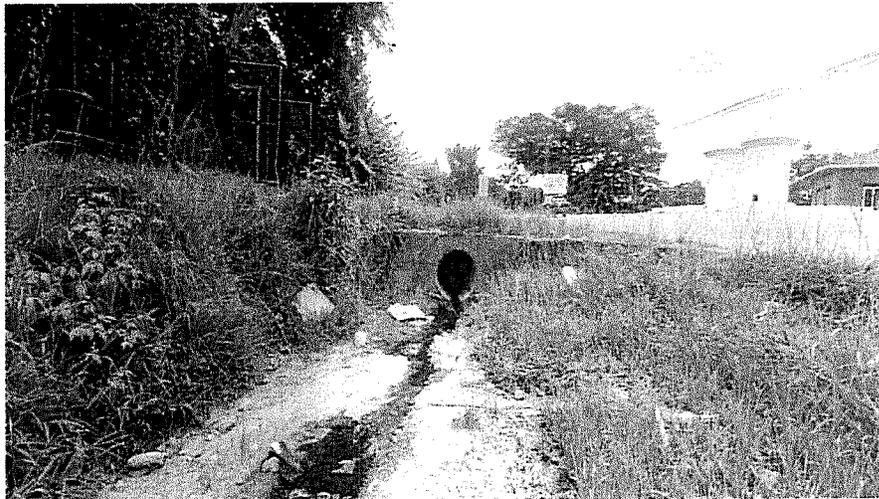
Toma en el Acceso Lateral del km 82+492 L. I., se puede observar que tanto su salida y su interior están limpios.

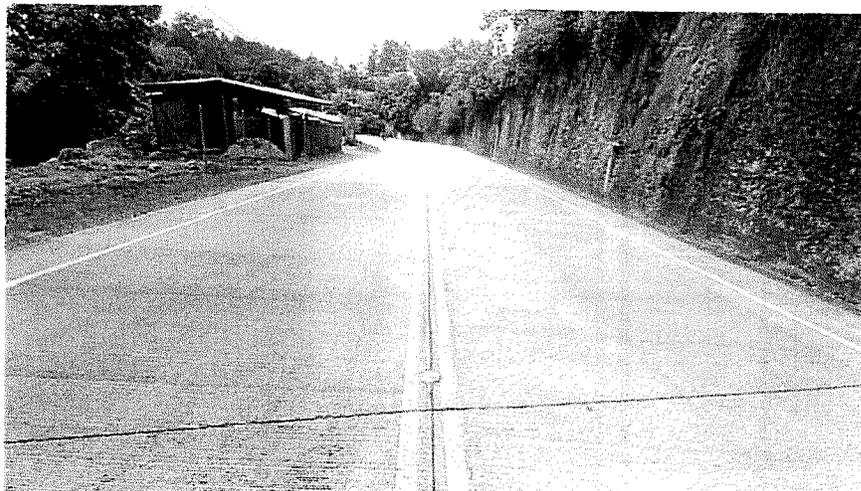
Toma de la Pintura Termoplástica colocada en el Km 70+297 en línea central, donde se puede observar que en este tramo aun está en buen estado.

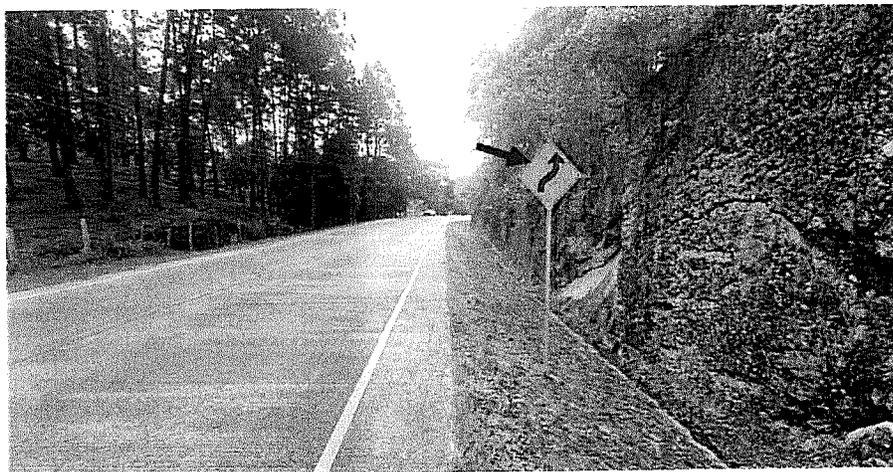
Toma de la Señal Vertical instalada en el Km 50+095 L. D., observese que aun se mantiene en buen estado y a plomo.

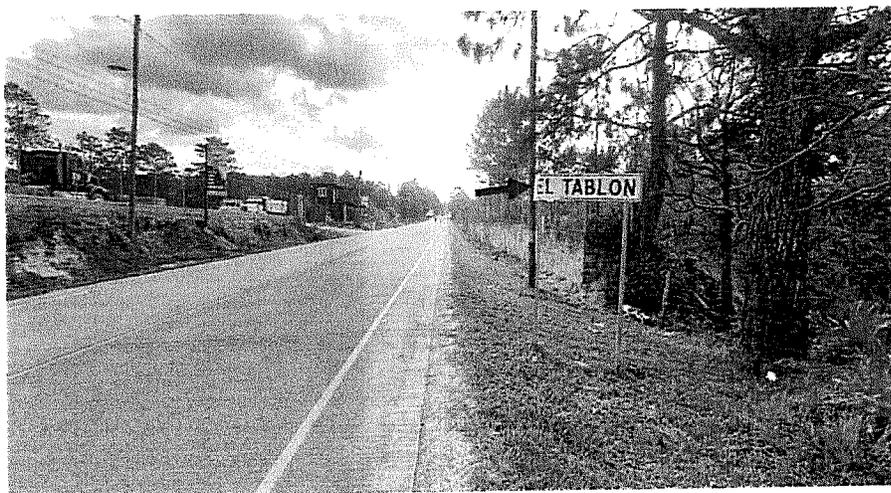
Toma de la Señal Vertical del km 70+010 L. D. donde se puede observar que se mantiene en buen estado.

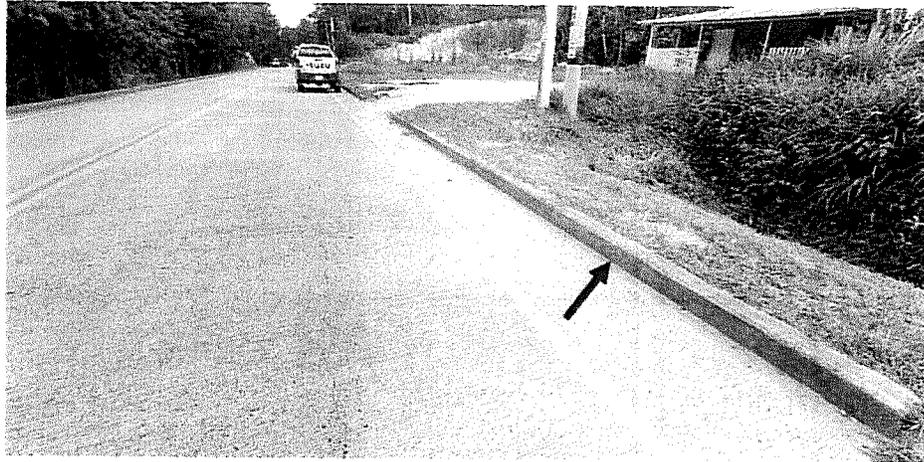
Toma del Bordillo de Carretera en el Km 51+971 L. I., se puede ver que se mantiene en buen estado y libre de materiales en su costado.

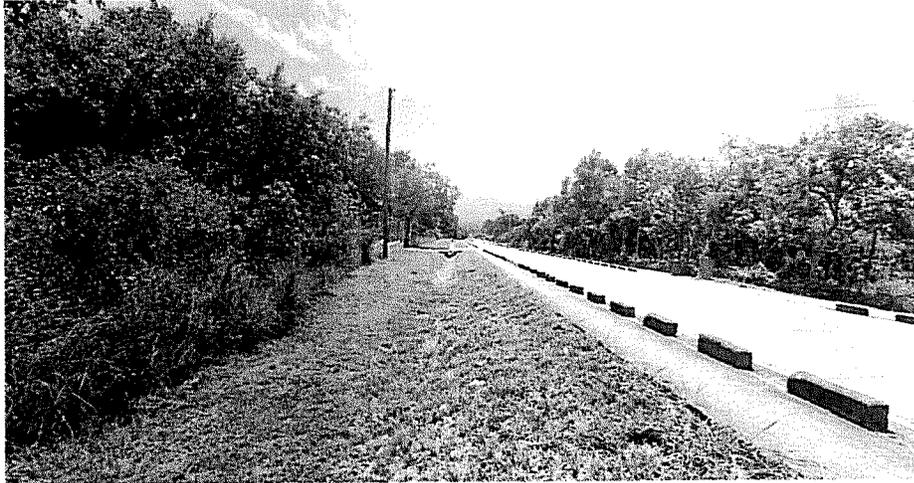
Imagen en el Derecho de Via del Km 3+943 L. D. donde se puede observar que se mantiene limpio y sin maleza fuera de Especificaciones

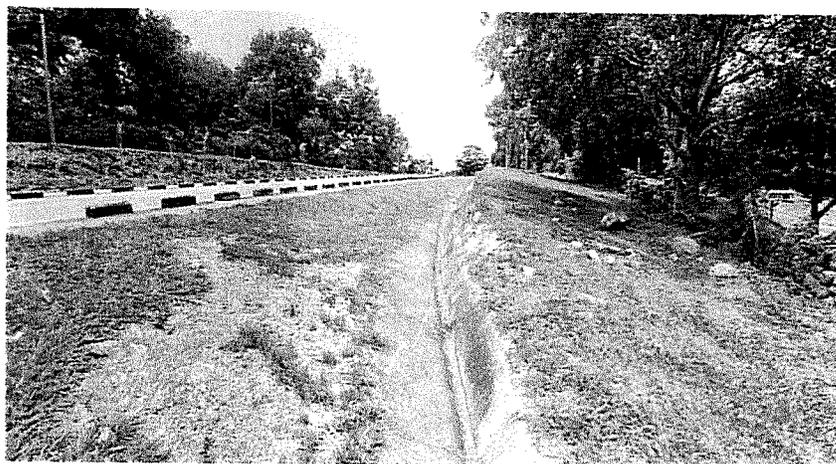
Imagen de la Cuneta Enchapada del Km 1+620 L. D. donde se puede observar que se mantiene limpia.

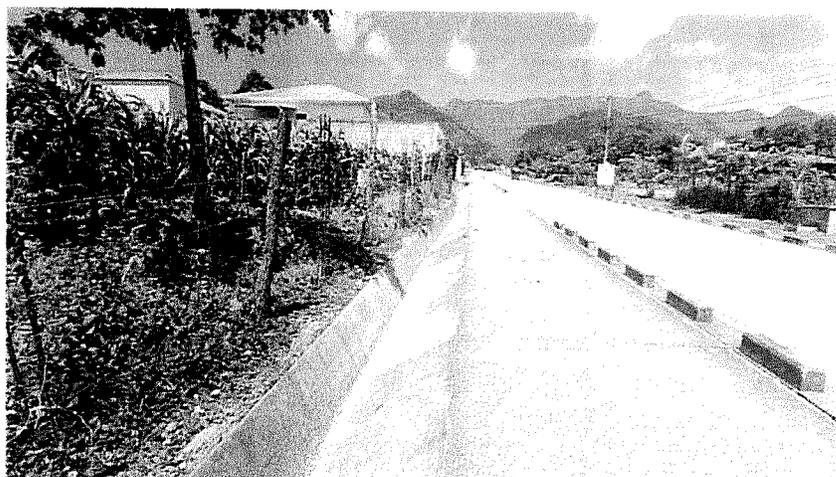
Toma de la Cuneta Enchapada del Km 3+145 L. I. Se puede observar que se mantiene totalmente limpia y libre de sedimentos.

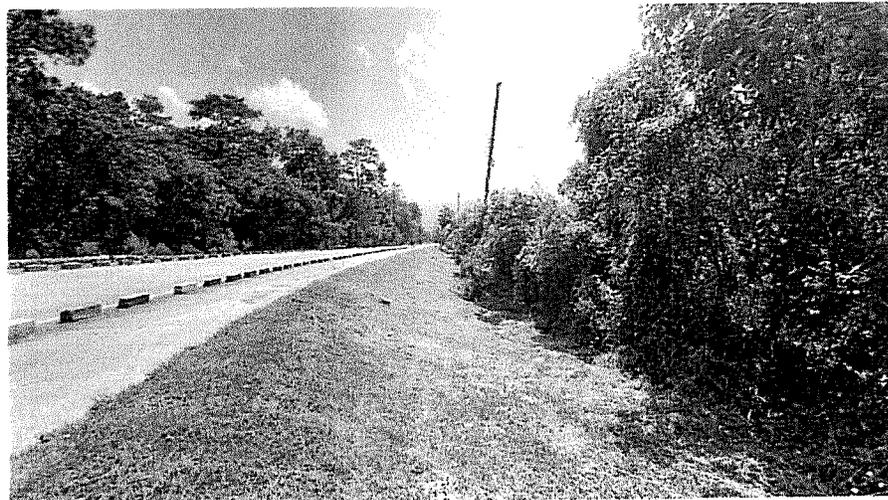
Toma de la Cuneta sin Enchape del Km 4+209 L. I. Se puede observar que esta limpia y sin erosiones.

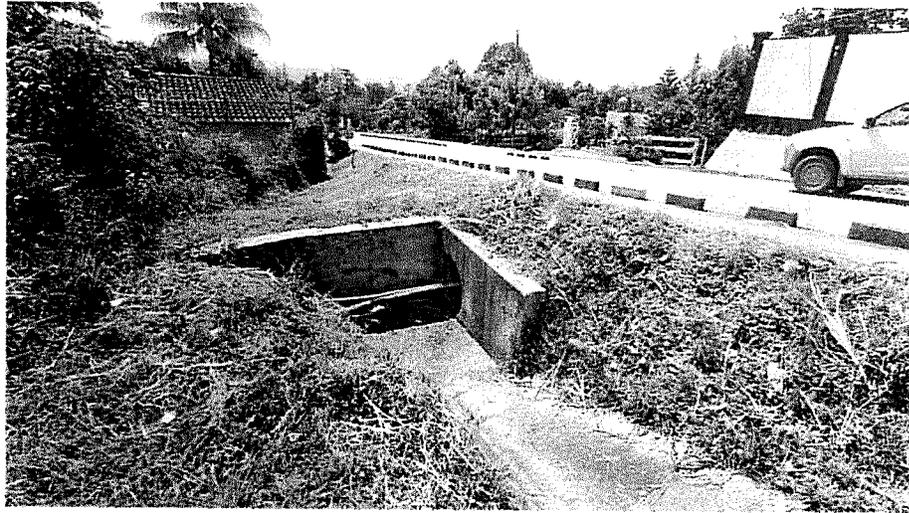
**Toma en la entrada de la Alcantarilla Transversal en el Km 4+749.
Observe que esta libre de materiales.**

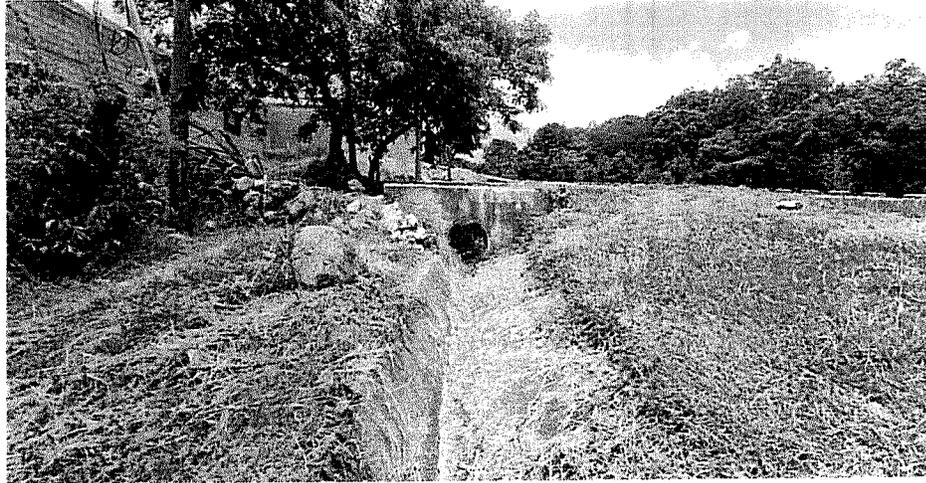
Toma del Acceso Lateral del Km 1+345 L. I. Observese que tanto su salida e interior están totalmente limpios.
