Hacemos relación al Proyecto "REHABILITACIÓN DEL TRAMO CARRETERO SAN JUAN –GRACIAS, Y CONSTRUCCIÓN DEL TRAMO CARRETERO GRACIAS-CELAQUE, INCLUYE EL MANTENIMIENTO POR DIEZ (10) AÑOS". Suscrito entre Banco Ficohsa, y COALIANZA.

- a) Informe No. 104 elaborado por SAYBE Y ASOCIADOS (Julio 2025) de Supervisión del Mantenimiento Proyecto "Rehabilitación del tramo carretero San Juan – Gracias, y construcción del tramo carretero Gracias - Celaque, incluye el mantenimiento por diez (10) años"

PROYECTO: SUPERVISION DE LA REHABILITACION Y MANTENIMIENTO DEL TRAMO SAN JUAN-GRACIAS Y CONSTRUCCION DEL TRAMO CARRETERO GRACIAS-CELAQUE

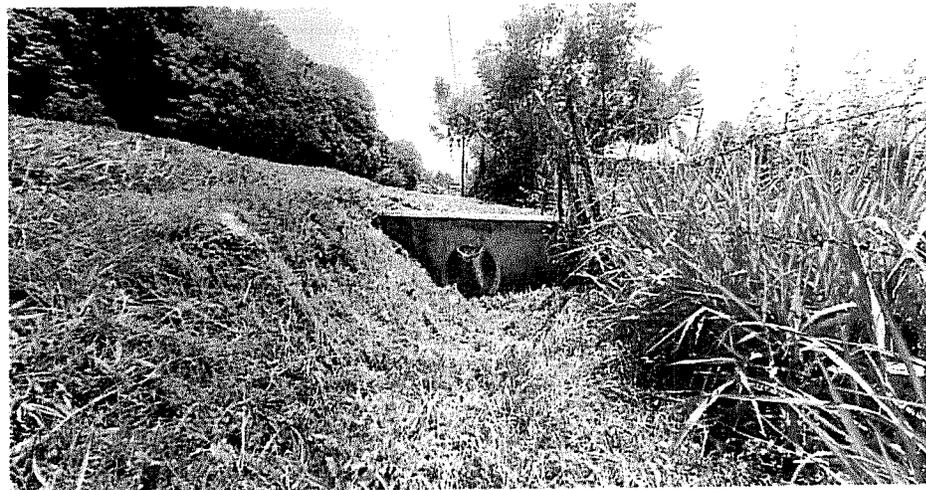
Toma del Acceso Lateral en el Km 2+545 L. I. Se puede ver que tanto su salida como su interior se mantiene limpio.

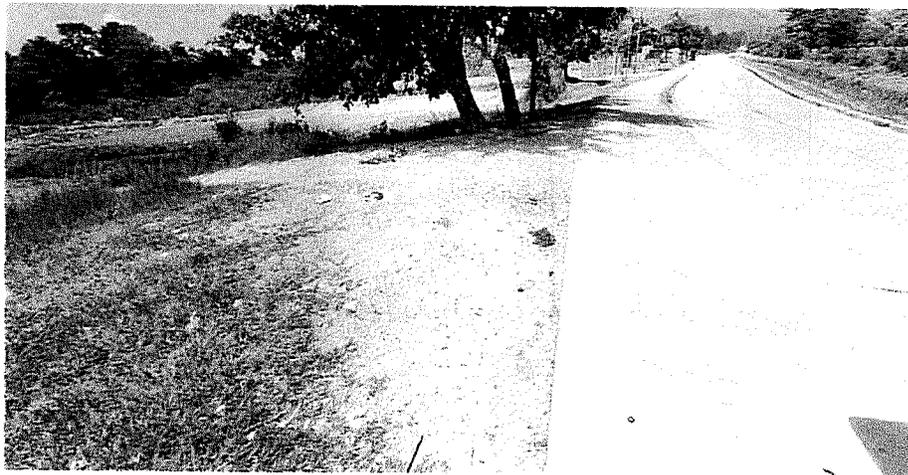
Imagen del Acceso Lateral con Pavimento en el Km 1+727 L. I, como se puede ver aun se mantiene el acceso en buen estado.

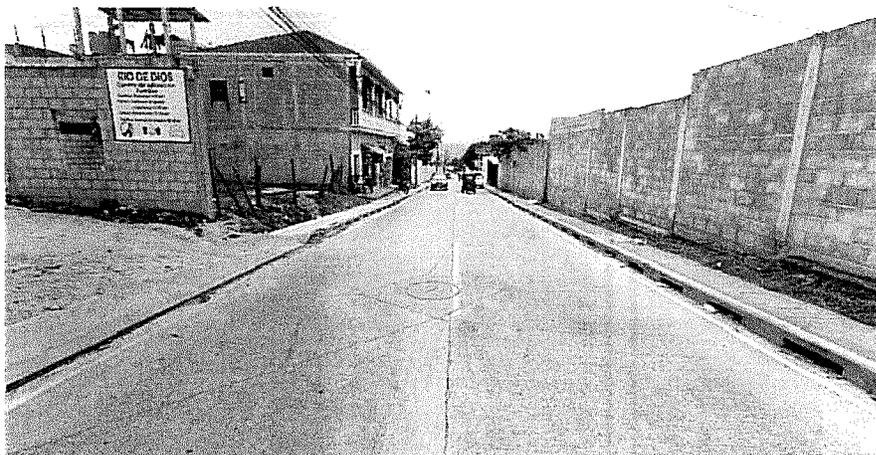
Toma de la Calzada de Rodadura del Km 0+345 donde se puede constatar que esta totalmente limpia y sin baches.

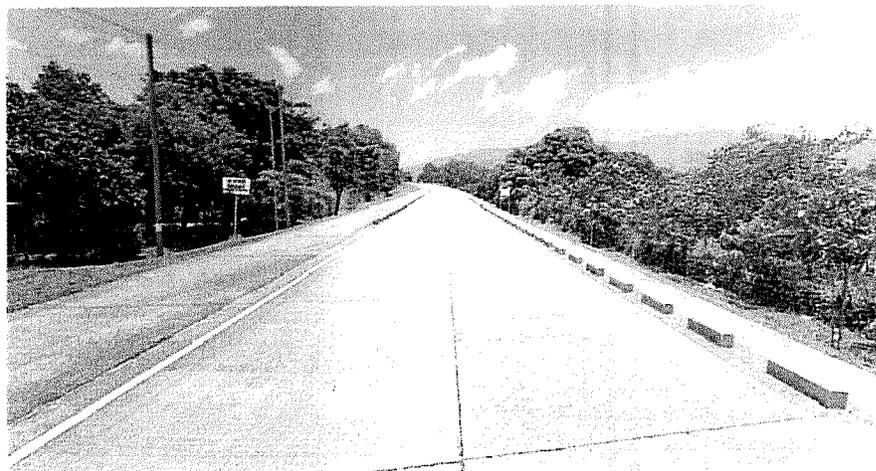
Toma de la Calzada de Rodadura del Km 1+463, se puede ver que esta totalmente limpia y sin baches.

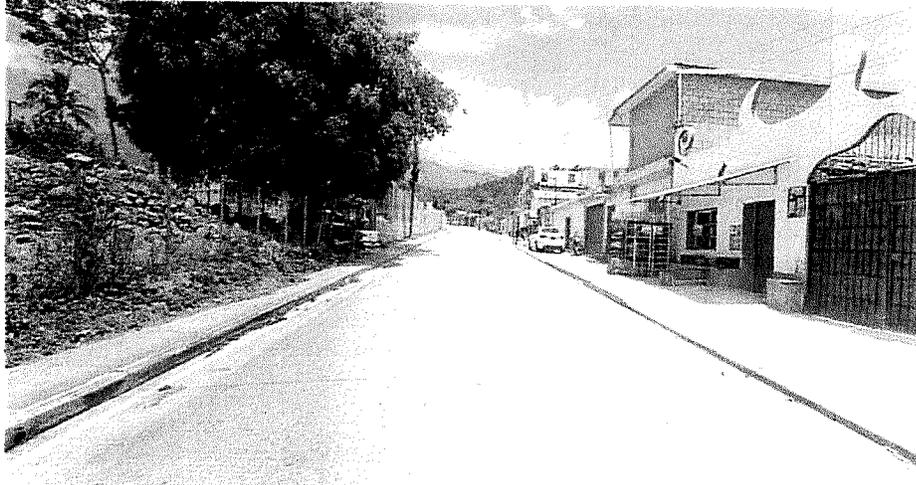
Imagen de la Pintura Termoplástica del Km 0+951 donde se puede observar que la de la línea central aun se mantiene en buen estado.

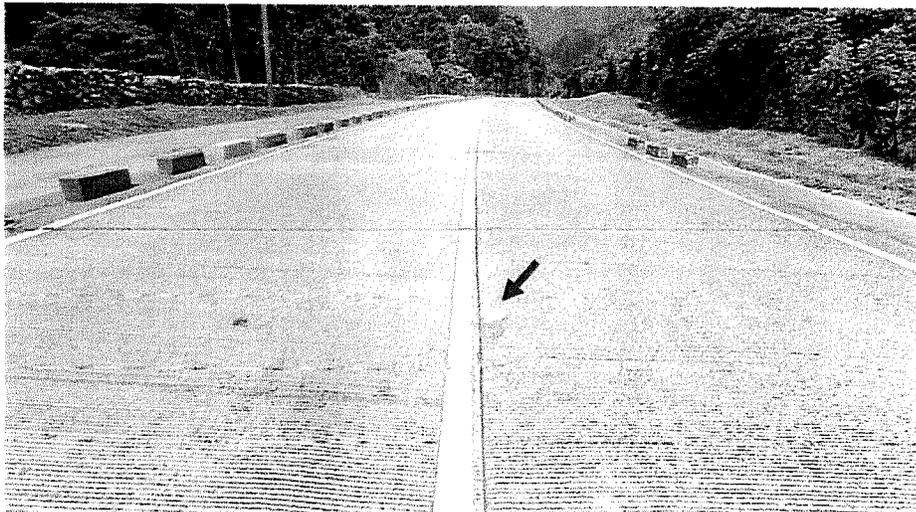
Toma en la Línea Central del Km 5+076, donde se puede constatar que tanto la Pintura Termoplástica como las Viales de ese tramo se mantienen buen estado.

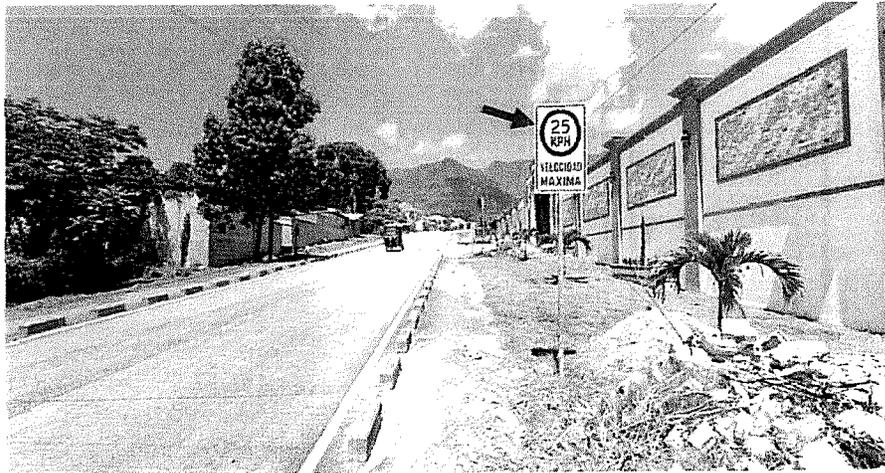
Toma de la Señal Vertical del Km 2+985 L. D., donde se puede ver que la señal instalada aun se mantiene en buen estado y a plomo.

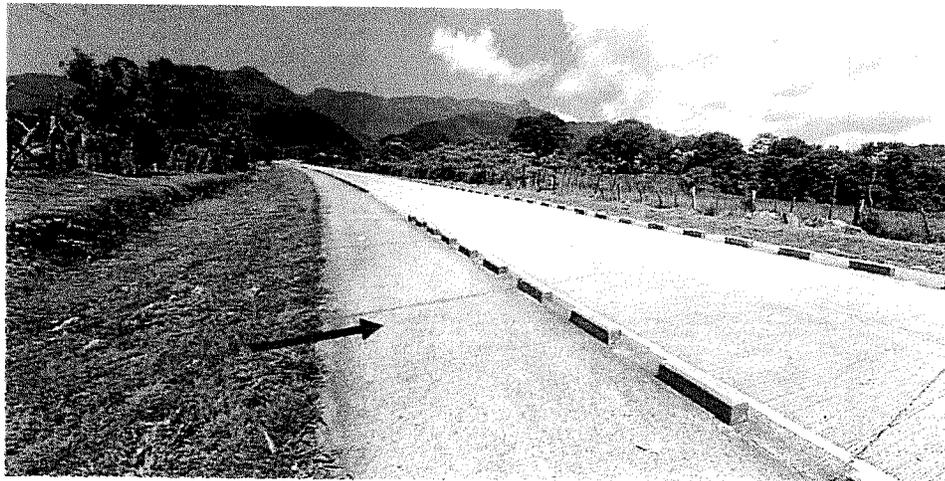
Toma del tramo de Ciclovía en el Km 3+344. Se puede constatar que la Ciclovía se mantienen en buen estado.

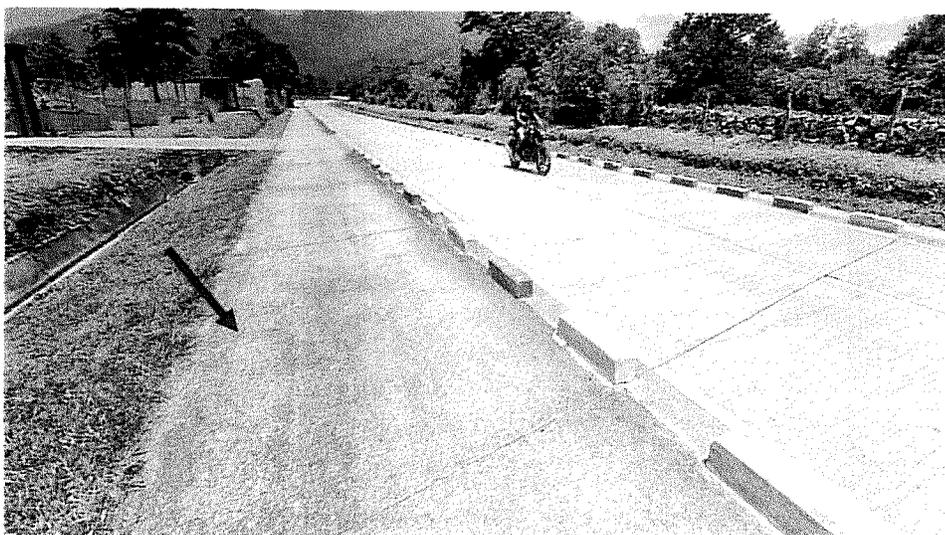
Toma de la Acera (rojo) y Bordillo Intermitente (Amarillo) en el Km 1+794 L. I., observese que ambos se mantienen en buen estado.

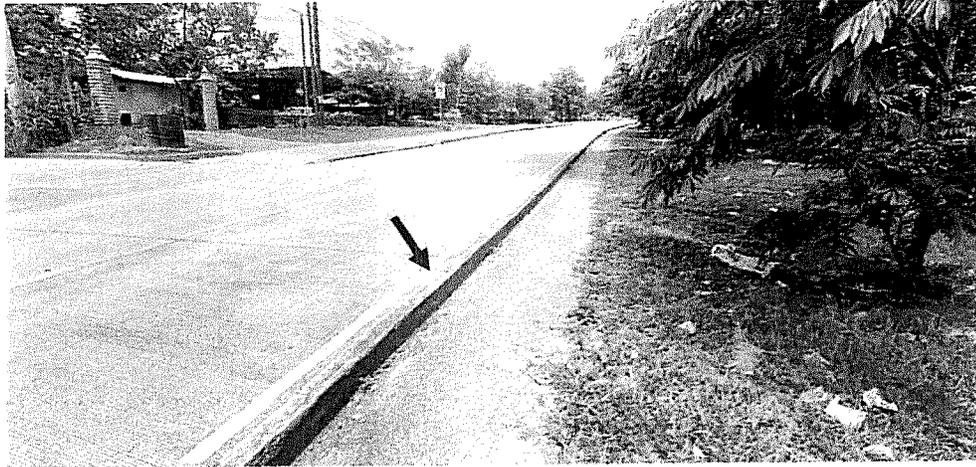
Toma de la Acera y Bordillo Continuo en el Km 1+242 L. D. Se puede observar que se mantienen en buen estado, limpia y completos.

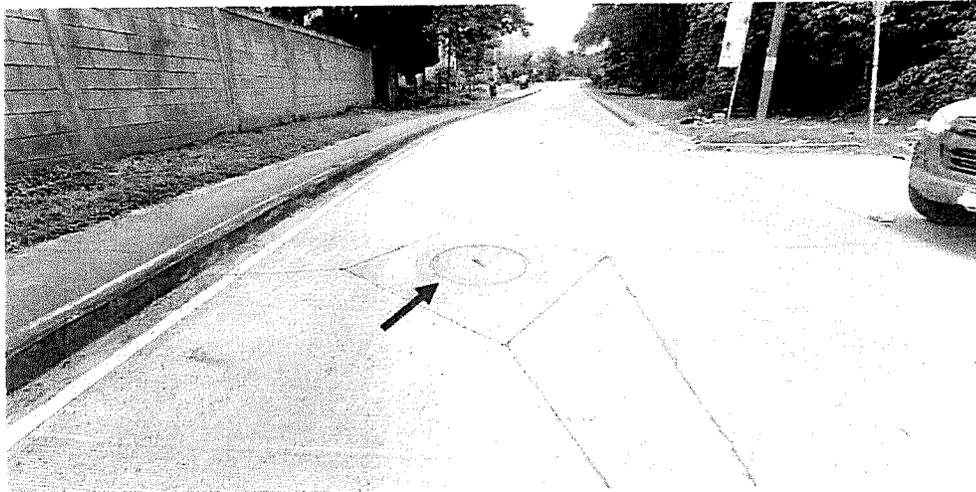
Toma de la Tapadera en el Pozo de Inspección en el Km 1+170. Se puede ver que esta en buen estado.
