INFORME MENSUAL No. 105

01 DE MARZO AL 31 DE MARZO DEL 2024

SUPERVISIÓN DE OBRAS DE CONSTRUCCIÓN DEL PROYECTO:
DISEÑO, CONSTRUCCIÓN, ADMINISTRACIÓN, FINANCIAMIENTO,
MANTENIMIENTO Y TRANSFERENCIA DE LAS OBRAS DE
INFRAESTRUCTURA Y MEJORAMIENTO DE LA RED VIAL DE SAN
PEDRO SULA.

S1502-GG-FI-105

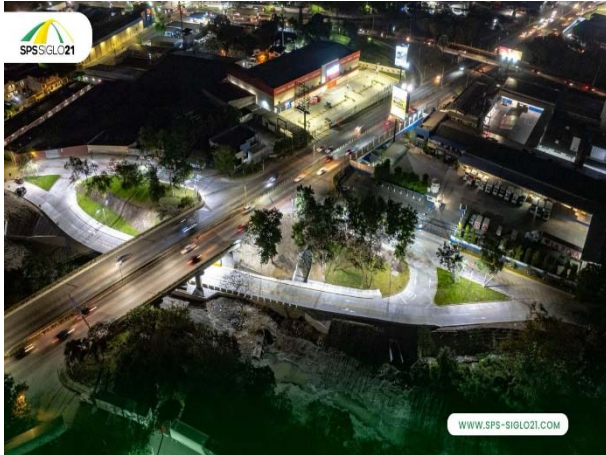
Panorámica del Retorno en bulevar del Norte.

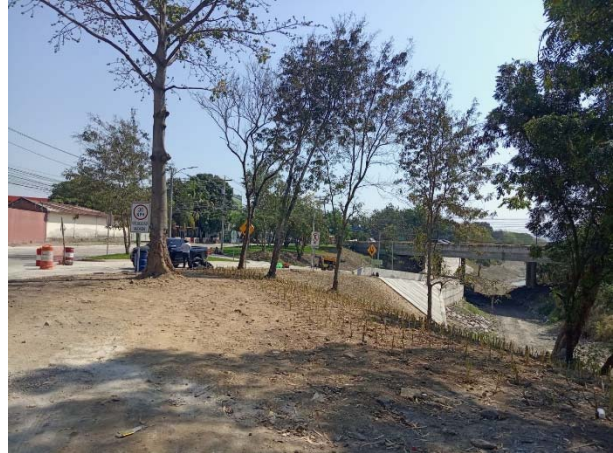
Sembrado de vetiver.

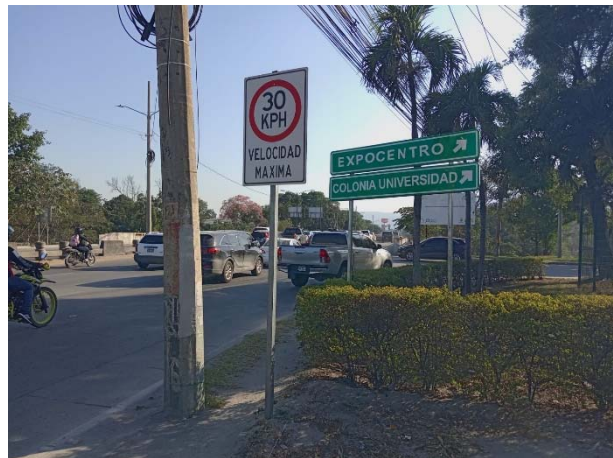
Rotulación vertical.

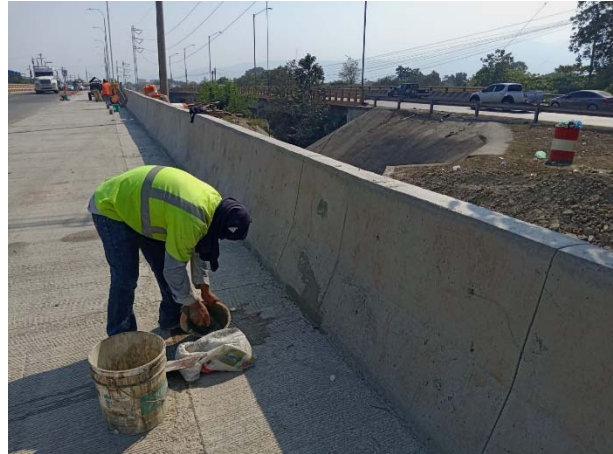
Hombre resanando la media barrera New Jersey.

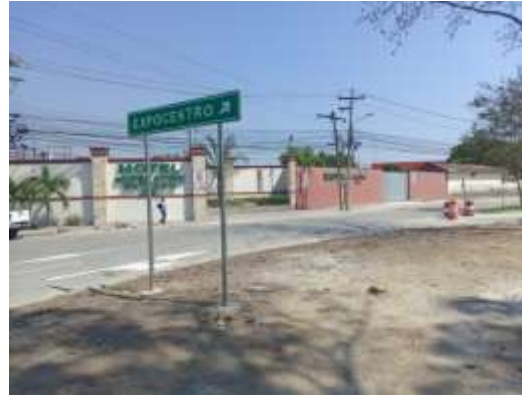
Instalación de señalización vertical.

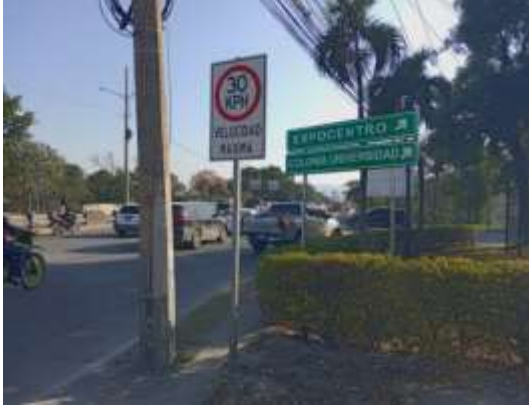
Señalización vertical en calle Este.

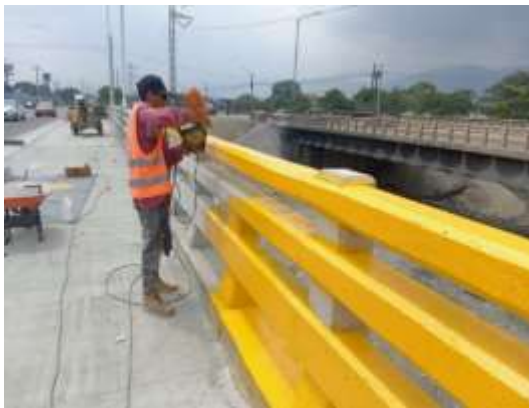
Pintado de pretil en claro No. 1 y 2.

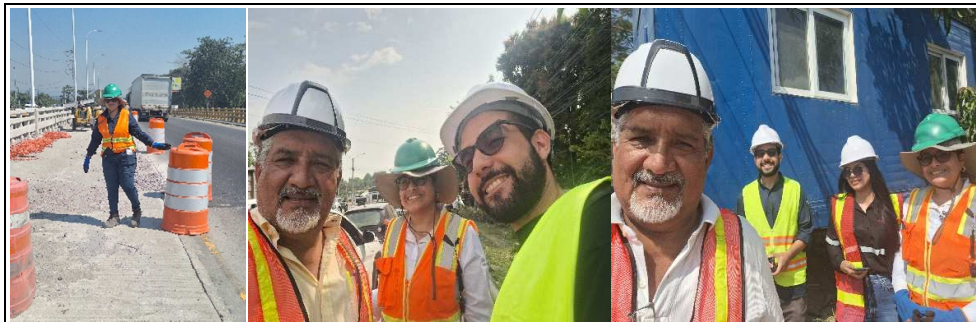
En las visitas periódicas que realiza el personal de la Supervisión Ambiental y Seguridad Ocupacional de SAYBE Y ASOCIADOS y encargados de obra por parte del CONTRATISTA DE SIGLO XXI, se sigue haciendo hincapié en el uso del EPP. Todavía persiste un porcentaje menor de personal del contratista que a pesar de que se le entrego el EPP, se ha encontrado con la falta de cascos, guantes, chalecos reflexivos y otros al momento de las supervisiones. siguiente reporte Fotográfico se muestra lo citado.

Fotografía 7: Personal de Supervisión Ambiental y Seguridad Ocupacional con su EPP

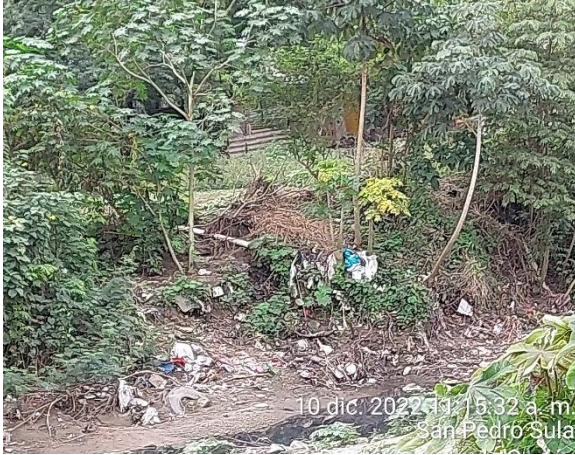
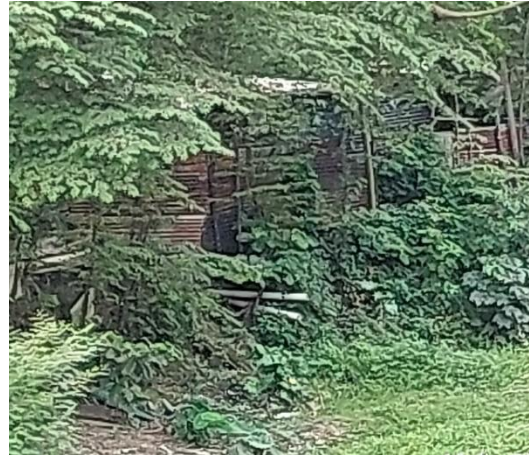
En sitio se constató que el tren de aseo accede a las colonias, sin embargo, alguno habitantes usan el río como vertedero de desechos sólidos y aguas negras.

Ilustración 14-18. Descargas de aguas negras al río.

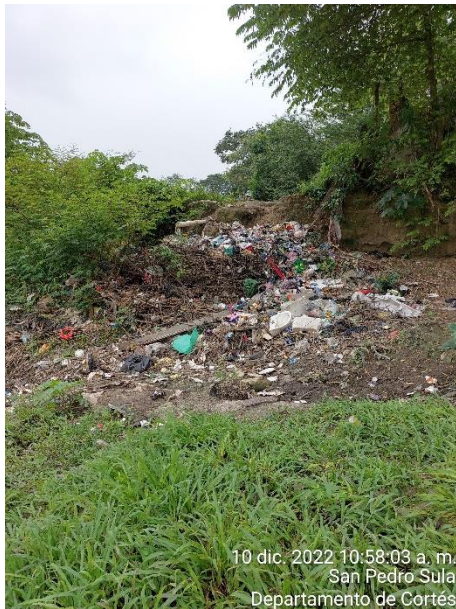
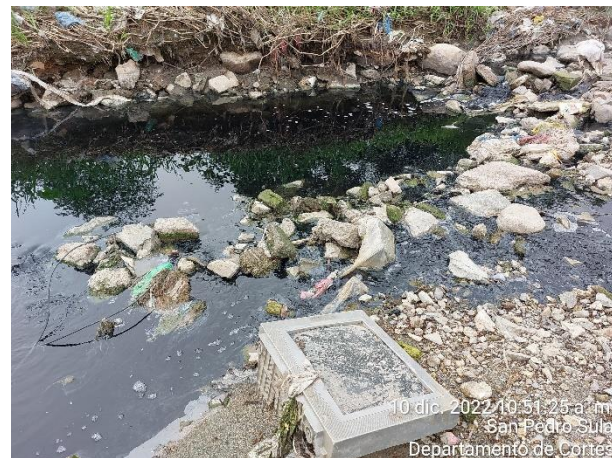
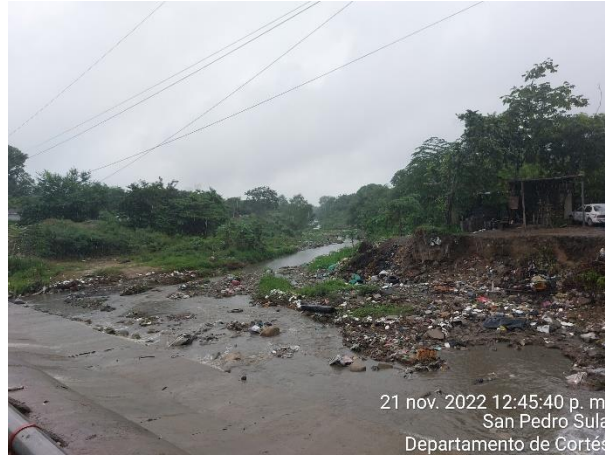
Ilustración 14-19. Disposición de desechos sólidos.
