# INFORME ESPECIAL DE MANTENIMIENTO POR ESTANDARES No. 115 10MO AÑO.

SUPERVISION DE LA "REHABILITACION Y  
MANTENIMIENTO DEL TRAMO  
CARRETERO  
SAN JUAN – GRACIAS  
Y CONSTRUCCION DEL TRAMO  
CARRETERO GRACIAS – CELAQUE,  
INCLUYE MANTENIMIENTO POR 10 AÑOS".

**INFORME MENSUAL DE  
MANTENIMIENTO POR ESTANDARES No. 115  
JUNIO - 2026**

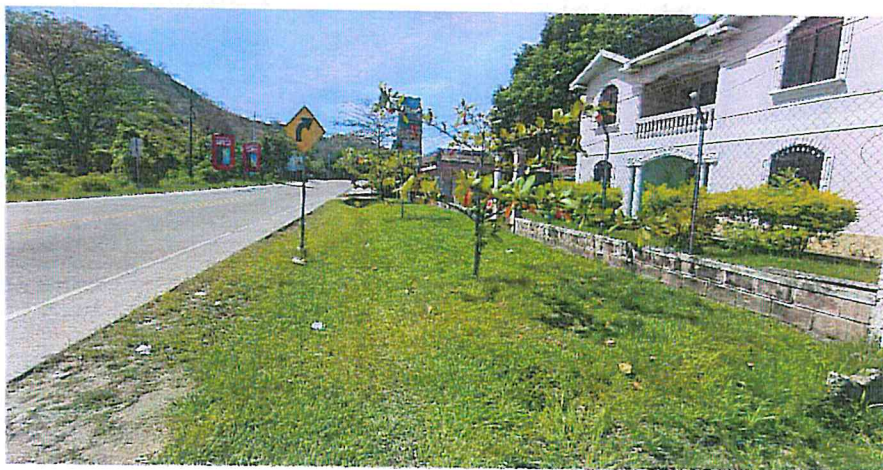
Cumpliendo con los compromisos mensuales del mes de junio en el tramo entre los Municipios de San Juan – Gracias, con el propósito de verificar en campo las condiciones del Derecho de Vía de dicho tramo, constatando que, a pesar de las lluvias, pero si a la reciente intervención del personal de “chapeo”, las franjas laterales se siguen manteniendo libres de vegetación fuera de Especificaciones; al no intervenir el personal del Contratista para este dichas franjas con su personal, pudo por consiguiente emplear este recurso humano en otras actividades. Se recorrió todo el tramo encontrando durante este, encontrando que la vegetación seguía estando dentro de los parámetros requeridos, haciendo que la circulación vehicular siga siendo segura a lo largo de todo el tramo, siempre y de manera simultánea se constata que la vegetación siga sin invadir los hombros de la carretera en toda su extensión, encontrando que sigue sin hacerlo.

Es por lo antes mencionadas, que en términos generales podemos decir que el tramo en cuestión, sigue estando a satisfacción en el espacio de tiempo que comprende este informe.

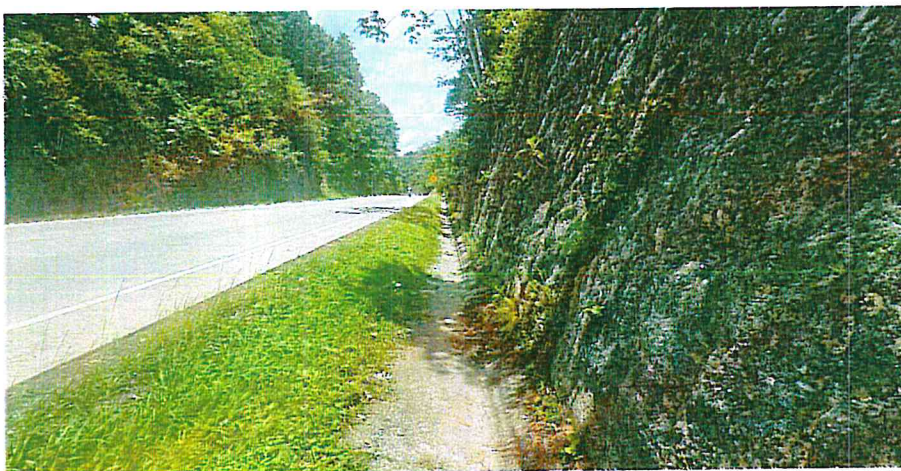
En el eje carretero San Juan – Gracias para este mes de junio las lluvias dieron inicio, lo que hace que las Cunetas Revestidas comiencen a estar expuestas a eventos tales como: erosiones, sedimentación y/o arrastre de otros elementos (basura, vegetación), claro está siempre existe la posibilidad que se susciten algún tipo de evento natural por el tipo de terreno que conforma los taludes. Al haber lluvias, se espera identificar más de un problema en las cunetas existentes a lo largo de toda la obra, lo que siguió siendo el caso ya que durante la inspección se encontró tramos con problemas del tipo: sedimentación, deslaves, acumulación de agua, basura, etc, procediéndose a instruir al Contratista a que procediera con su limpieza. (Ver comentarios en Capítulo II.3 “Compromisos”).

Complementariamente y siempre en cumplimiento de las obligaciones mensuales, se procedió a confirmar la atención de los compromisos adquiridos para este mes de junio, constatando durante la visita que habían sido atendidas en tiempo y forma, estando por lo tanto a satisfacción de la Supervisión. (Ver comentarios en Capítulo II.3 “Compromisos”).

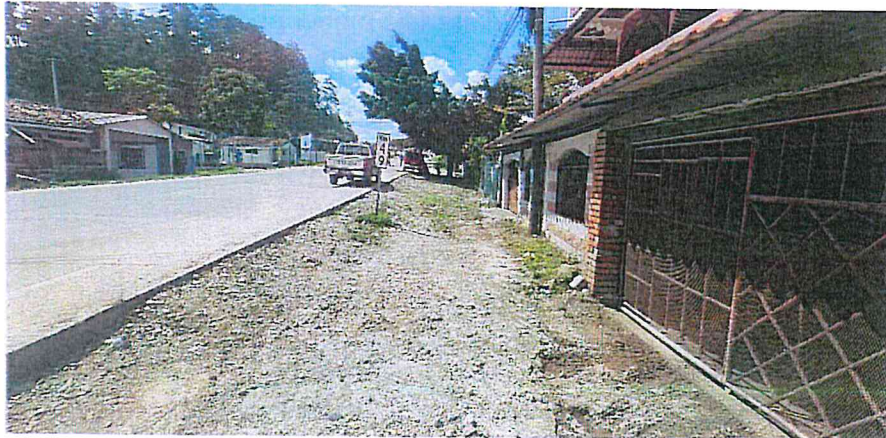
Complementariamente y siempre en cumplimiento de las obligaciones mensuales, se procedió a confirmar la atención de los compromisos adquiridos para este mes de junio, constatando durante la visita que habían sido atendidas en tiempo y forma, estando por lo tanto a satisfacción de la Supervisión. (Ver comentarios en Capítulo II.3 “Compromisos”).

Es por lo antes expuesto que en el espacio de tiempo que comprende este Informe de Mantenimiento, esta Supervisión es del criterio que la presente actividad continúa estando a satisfacción y dentro de Especificaciones.

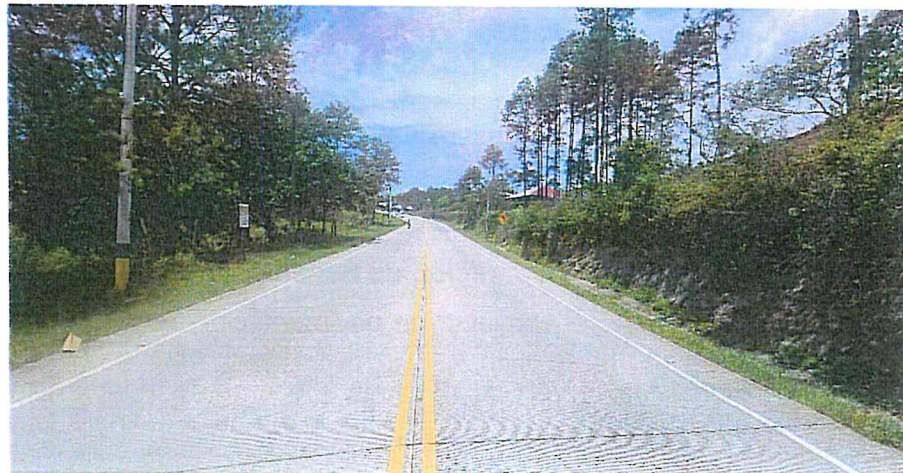
Complementariamente y siempre en cumplimiento de las obligaciones mensuales, se procedió a confirmar la atención de los compromisos adquiridos para este mes de junio, constatando durante la visita que habían sido atendidas en tiempo y forma, estando por lo tanto a satisfacción de la Supervisión. (Ver comentarios en Capítulo II.3 “Compromisos”).

Por lo mencionado anteriormente, se puede afirmar que en el espacio de tiempo que comprende el presente Informe Mensual de Mantenimiento por Estándares No. 115 la vía está aceptable y con circulación completamente segura.

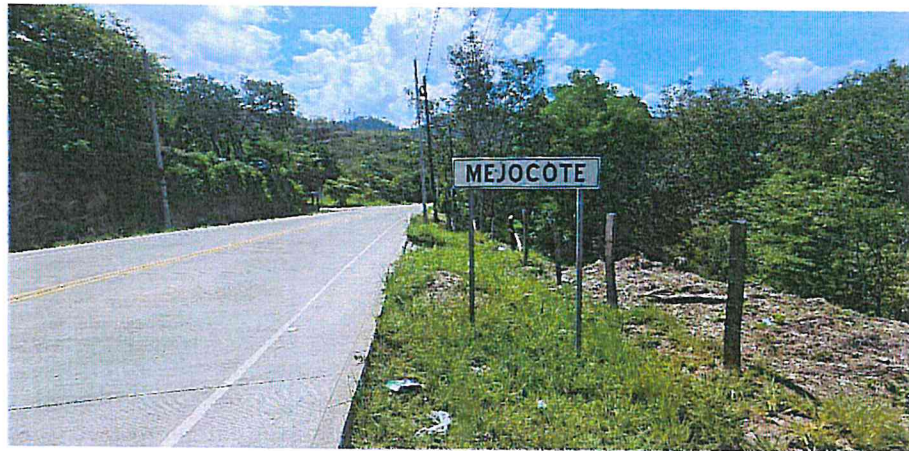
Las especificaciones no solo exigen que la Señalización Vertical debe mantenerse completa, sino que también la Señalización Horizontal debe estar en las mismas condiciones; el tipo de señalización horizontal a la que hacen mención las Especificaciones son las denominadas “vialetas”, estos son elementos que fueron instalados en los 35.87 kms que conforman el Proyecto tanto en hombros como en línea central; para verificar su estado y/o condición en campo se recorrió todo el Proyecto y como es costumbre se siguen encontrando “vialetas” faltantes, lo anterior se sigue considerando un evento normal en toda carretera que tiene varios años de haber sido rehabilitada, por lo que se sigue siendo del criterio que los elementos faltantes no son suficientes como para decir que el tramo está fuera de Especificaciones.

Por lo anterior es que podemos decir que en general ambas señalizaciones están a satisfacción en el espacio de tiempo que comprende este informe.

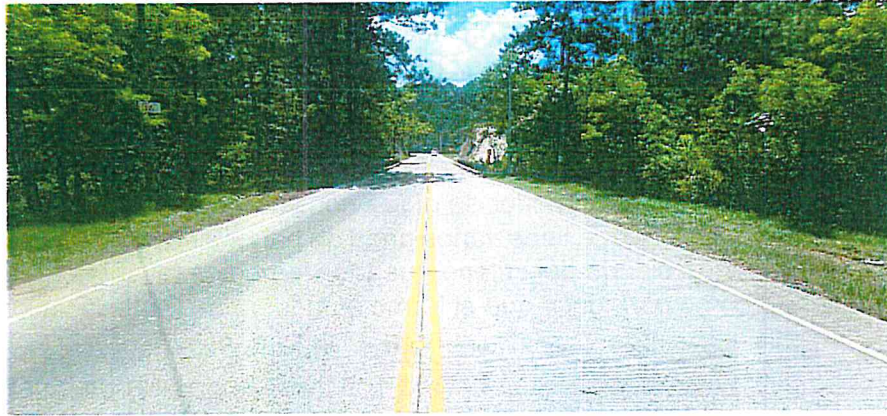
Cumpliendo con los compromisos mensuales se recorrió el tramo San Juan - Gracias con el objetivo de verificar en situ las condiciones y/o estado en que se encuentra la Pintura Termoplástica que se colocó a lo largo de todo el Proyecto en su etapa de rehabilitación, dado que fue en el mes de octubre del año recién pasado que el Contratista procedió a pintar todos los tramos de Pintura Termoplástica que estaban fuera de Especificaciones, por lo que para este mes de junio esta actividad si bien comienza a presentar algún desgaste pero está siempre dentro de los parámetros exigidos por los Términos del Contrato ya que fue objeto de dicha restauración; al darse tal condición se sigue logrando que la circulación por esta arteria vial siga siendo segura.

Por lo anterior podemos confirmar que esta actividad se mantiene en condiciones aceptables de servicio, en el espacio de tiempo que comprende este informe.

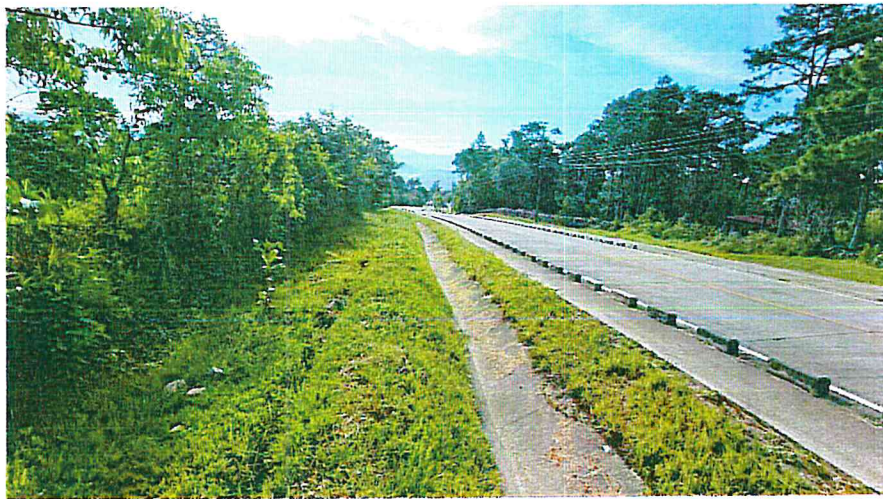
En este mes de junio comenzaron las lluvias en la zona del tramo de Gracias – Celaque, lo que sumada a las lluvias dispersas del mes pasado comenzó a propiciar que la vegetación existente a los costados del Derecho de Vía sea objeto de crecimiento; se inspeccionó el tramo encontrando que la vegetación sigue manteniéndose dentro de los parámetros requeridos debido al mantenimiento que se le dio en el presente mes, pudiendo afirmar por lo tanto que el Derecho de Vía para el este mes de junio sigue estando dentro de los límites requeridos por las Especificaciones.

Por las condiciones en que se encontró el Derecho de Vía para este mes de junio, podemos concluir que el tramo completo se mantiene a satisfacción en el espacio de tiempo que comprende este informe.

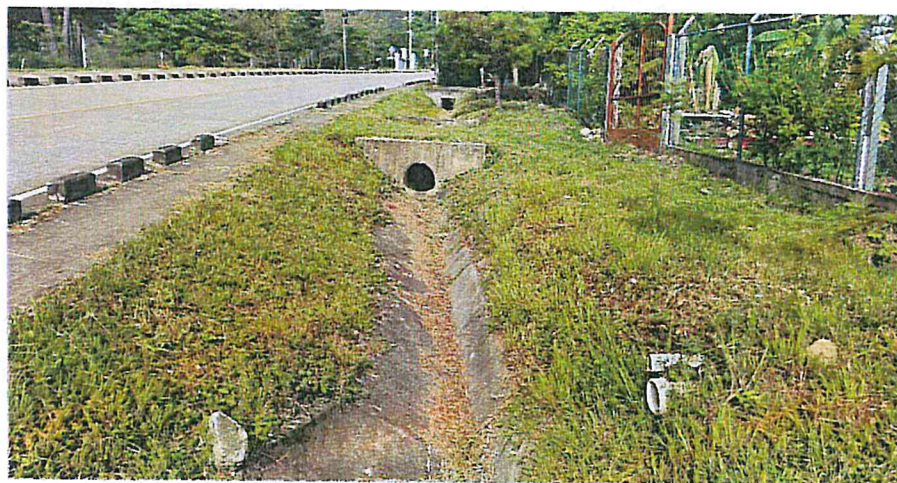
Complementariamente y siempre en cumplimiento de las obligaciones mensuales, se procedió a confirmar la atención de los compromisos adquiridos para este mes de junio, constatando durante la visita que habían sido atendidas en tiempo y forma, estando por lo tanto a satisfacción de la Supervisión. (Ver comentarios en Capítulo II.3 "Compromisos").

Al mantenerse las Cunetas Revestidas con tales niveles de servicio y limpieza, podemos asegurar que esta actividad se mantiene a satisfacción en el espacio de tiempo que comprende este informe.

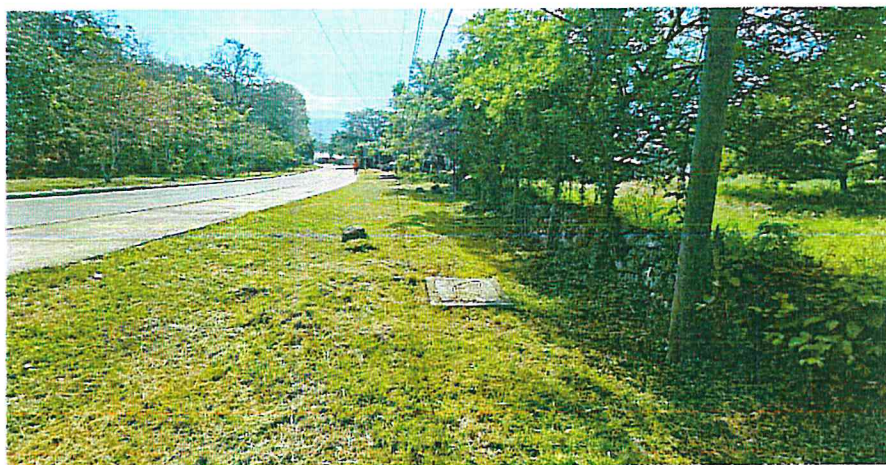
Con el objetivo de constatar su estado se recorrió todo el tramo Gracias – Celaque desde su inicio en el Km 1+200 en la salida de Gracias hasta su finalización en el Km 5+300 en la Comunidad de Villa Verde, para verificar si algún tramo de cuneta presenta daños típicos de las cunetas que no cuentan con protección en su superficie como ser: azolvamiento, erosiones en los taludes del terraplén, atascamiento en las entradas y/o salidas de las Alcantarillas Transversales y/o Accesos Laterales; al final de la inspección se encontró que la actividad de “Limpieza y Perfilado de Cunetas no Revestidas” sigue estando en buenas condiciones de serviciabilidad, ya que en el recorrido se constató que ninguna de las cunetas revisadas requería ser atendida por el personal de mantenimiento del Contratista.

Por lo anterior se puede aseverar que en el espacio de tiempo que comprende este informe, esta actividad se mantiene a satisfacción y dentro de Especificaciones.

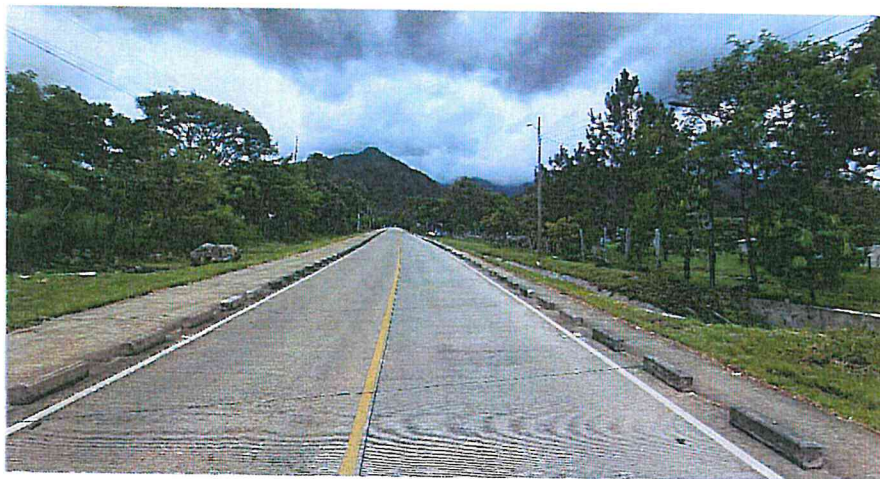
Complementariamente y siempre en cumplimiento de las obligaciones mensuales, se procedió a confirmar la atención de los compromisos adquiridos para este mes de junio, constatando durante la visita que habían sido atendidas en tiempo y forma, estando por lo tanto a satisfacción de la Supervisión. (Ver comentarios en Capítulo II.3 “Compromisos”).

Por lo anterior se puede decir que el tramo Gracias – Celaque está a satisfacción en el espacio de tiempo que comprende el presente Informe de Mantenimiento por Estándares No. 115.

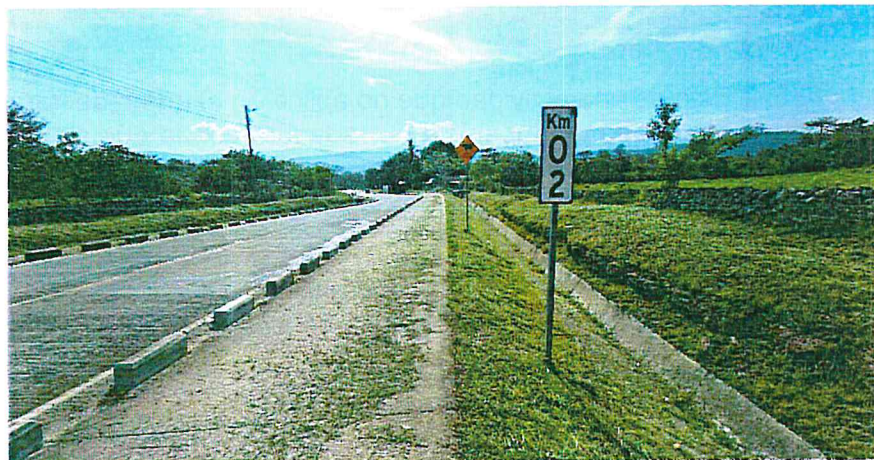
Como ya es costumbre en todas las visitas mensuales se continuó monitoreando de manera simultánea las “vialetas” y como es normal en toda carretera siempre se encuentran faltantes; pero la cantidad faltante sigue sin ser representativa, como para que la señalización esté fuera de los términos de Contrato.

Al no haber ninguna señal faltante se puede continuar concluyendo que esta actividad se mantiene a satisfacción en el espacio de tiempo que comprende este informe.

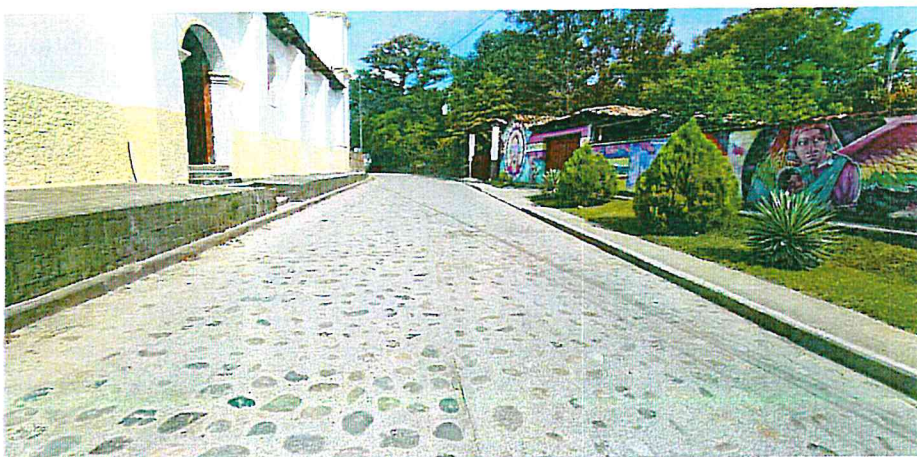
Tanto los Términos del Contrato como las Especificaciones que rigen el Contrato de Mantenimiento por Estándares requieren y exigen que toda la Señalización Horizontal (Pintura Termoplástica) que se instaló durante la etapa de construcción del eje carretero Gracias – Celaque, y que se instaló tanto en su línea central como en los hombros, debe cumplir y mantenerse dentro de ciertos parámetros que estipulan las Especificaciones como ser: ancho, espesor, continuidad, reflectividad, etc.; para verificar que la señalización en referencia se sigue manteniendo y estando dentro de los parámetros antes descritos, se inspeccionó toda la pintura colocada sobre la Calzada de Rodadura en toda su longitud, encontrando que esta sigue estando en buen estado y dentro de los niveles de serviciabilidad exigidos cumpliendo con su fin principal que es el de delimitar carriles tanto de día como por la noche.

Al continuar la Pintura Termoplástica dentro de Especificaciones, la circulación por este tramo Gracias – Celaque sigue siendo segura tanto de día como de noche; por lo que la actividad completa está a satisfacción en el espacio de tiempo que comprende este informe mensual.

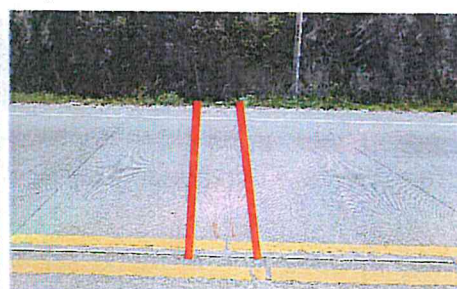
(Después)

**Sellar Grieta en el Km 77+917 A. L.  
(derecha)**

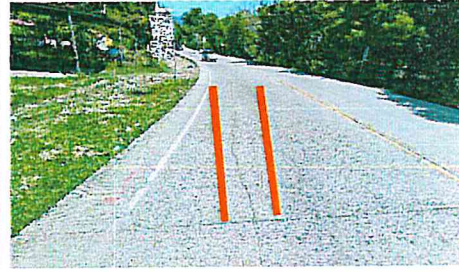
**(Después)****b. Limpieza de Cunetas Revestidas:**

**(Después)****Sellar Grieta en tramo del Km 80+990 – 81+000 L. I.**

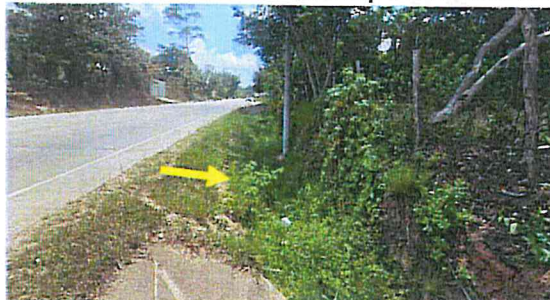
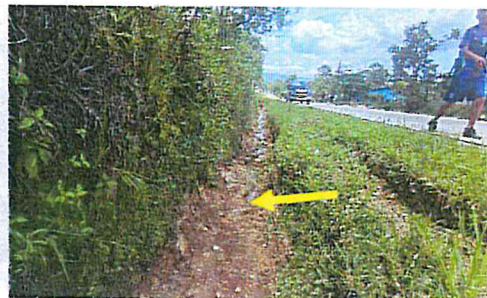
**Cuneta Enchapada azolvada en el Km 50+530 – 50+960L. D.**

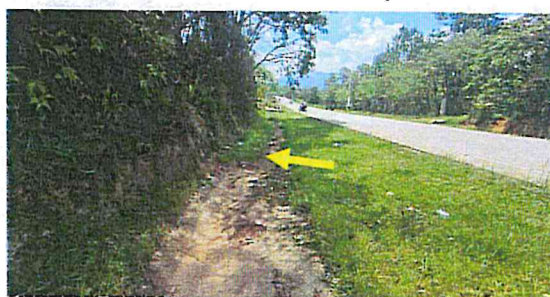
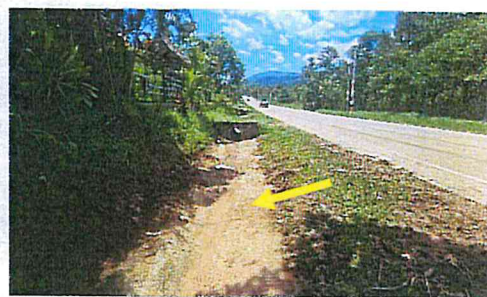
**Cuneta Enchapada azolvada en el Km 53+707 – 53+817 L. I.**

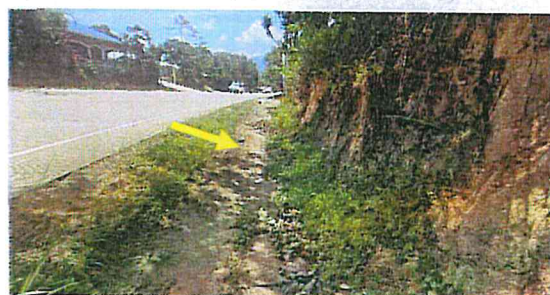
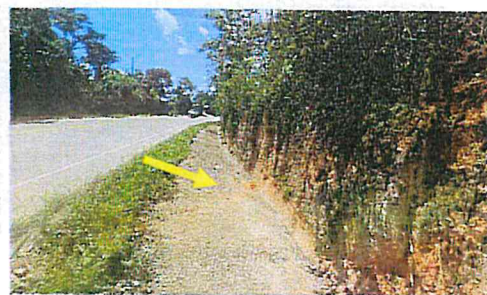
**Cuneta Enchapada azolvada en el Km 54+220 – 54+350 L. I.**

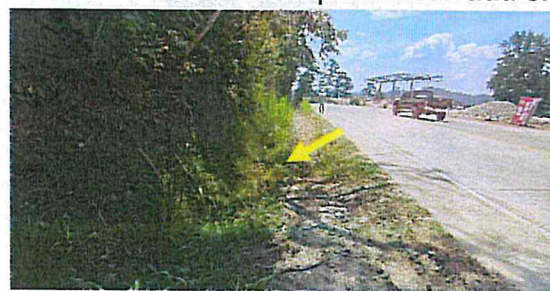
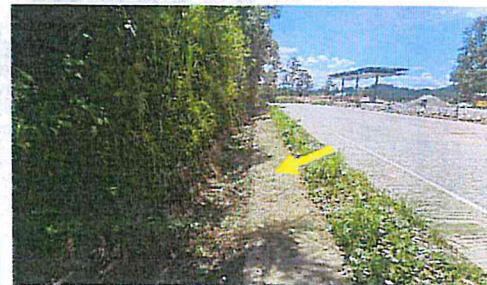
**Cuneta Enchapada azolvada en el Km 54+930 – 55+100 L. I.**

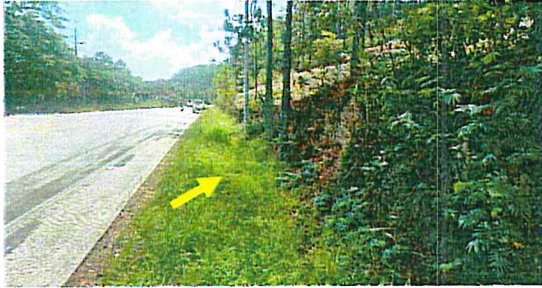
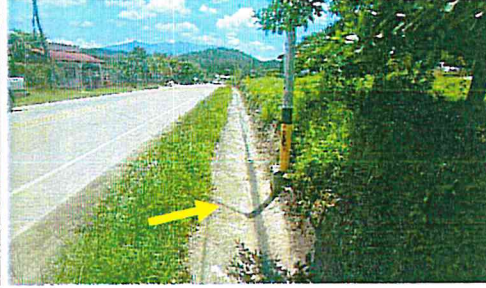
Cuneta Enchapada azolvada en el Km 60+497 – 60+587 L. D.

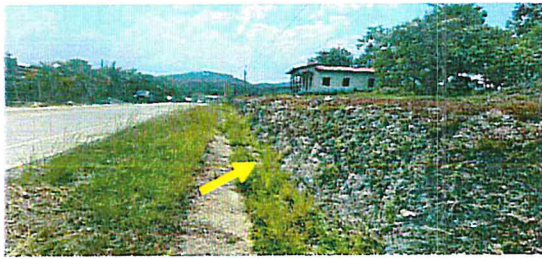
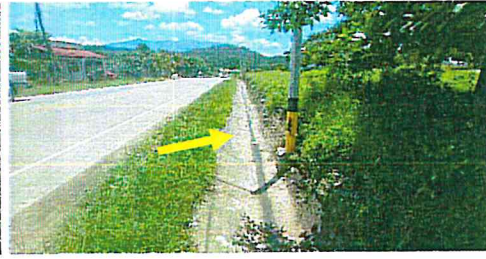
Cuneta Enchapada azolvada en el Km 66+183 – 66+330 L. D.

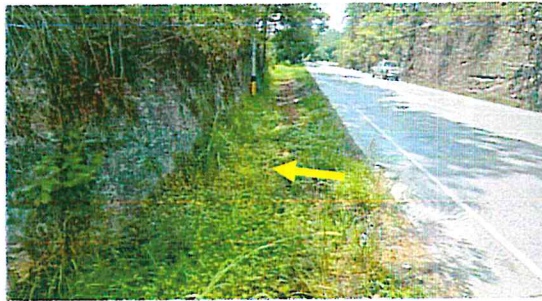
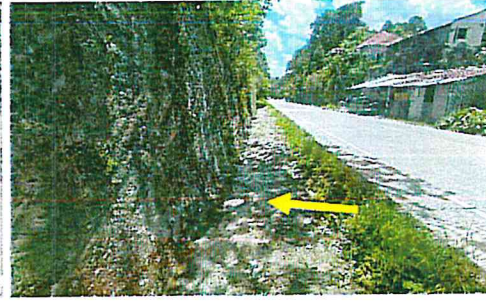
Cuneta Enchapada azolvada en el Km 69+595 – 70+005 L. I.

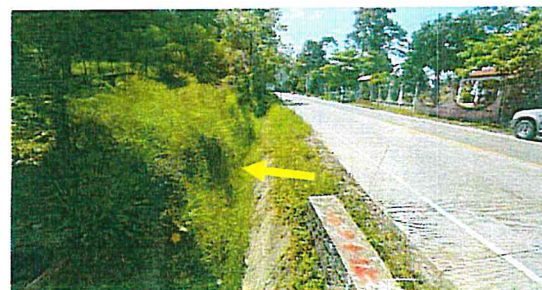
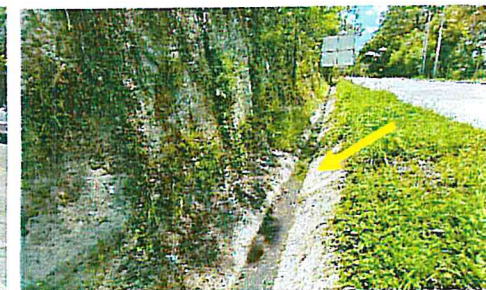
Cuneta Enchapada azolvada en el Km 71+690 – 72+360 L. I.

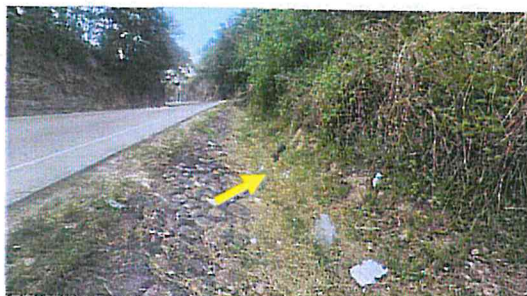
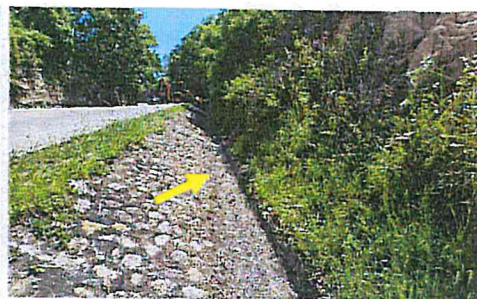
**Cuneta Enchapada azolvada en el Km 79+990 – 80+085 L. I.**

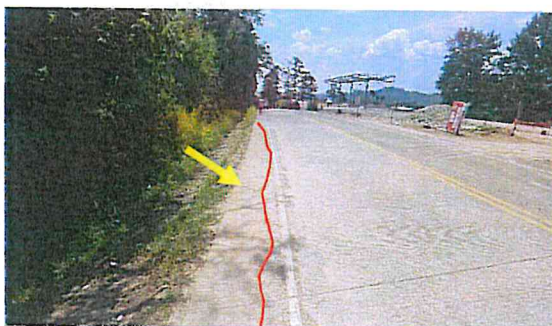
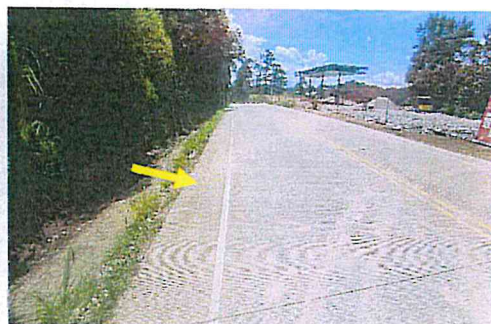
**Calzada limpia en tramo del Km 54+935 – 55+060 L. I.**

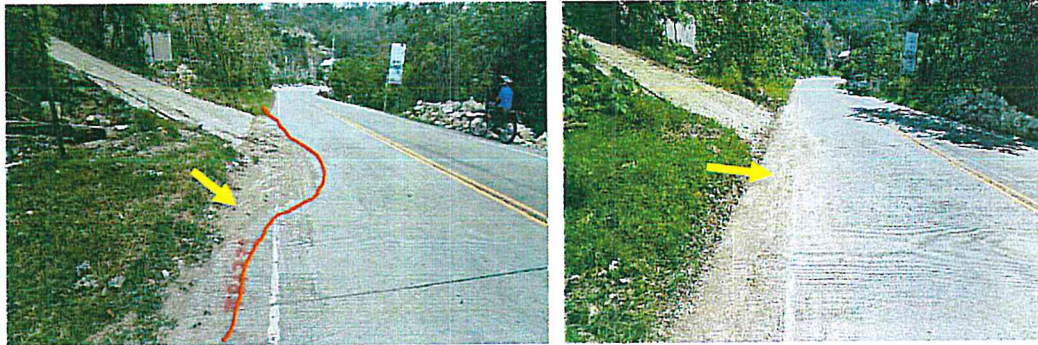
**Calzada limpia en tramo del Km 78+779 – 78+789 L. I.**

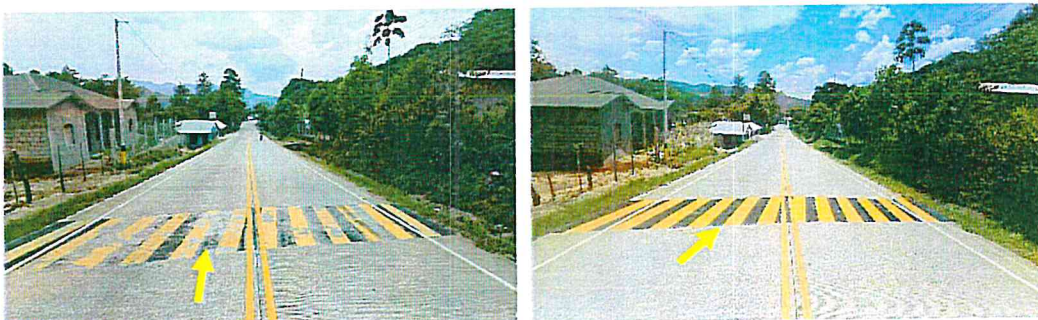
**Paso Cebra pintado en tramo del Km 61+365 – 61+425 A. L.**

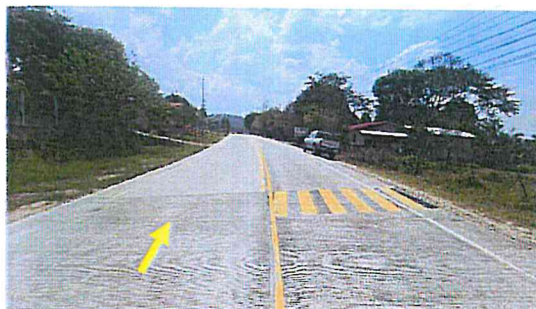
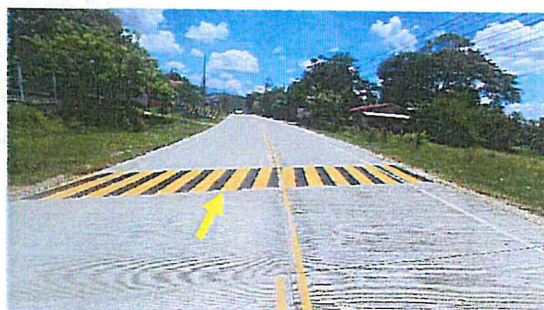
**Paso Cebra pintado en tramo del Km 66+005 – 66+165 A. L.**

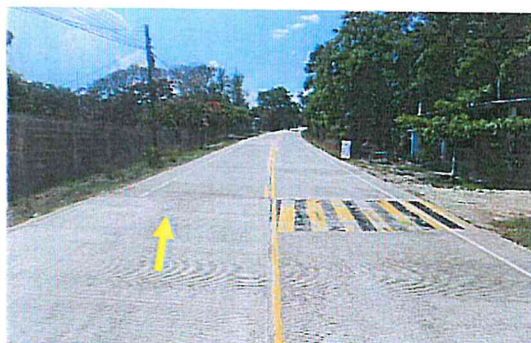
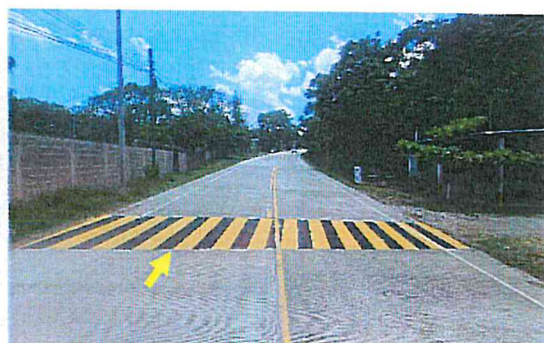
**Paso Cebra pintado en tramo del Km 70+776 – 70+860 A. L.**

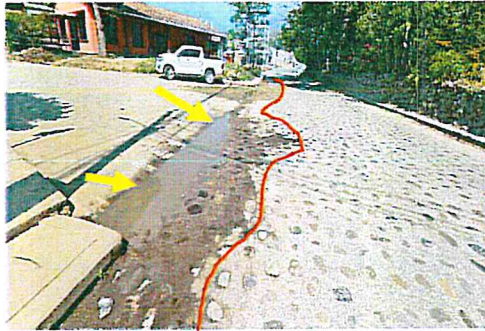
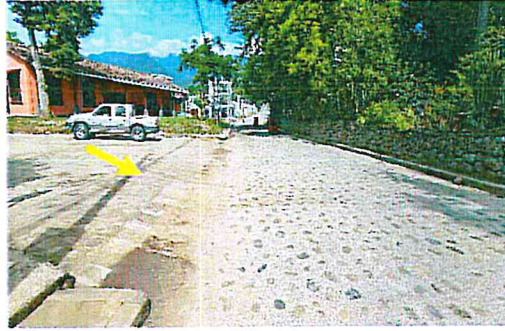
**Calzada limpia en tramo del Km 0+744 – 0+850 A. L.**

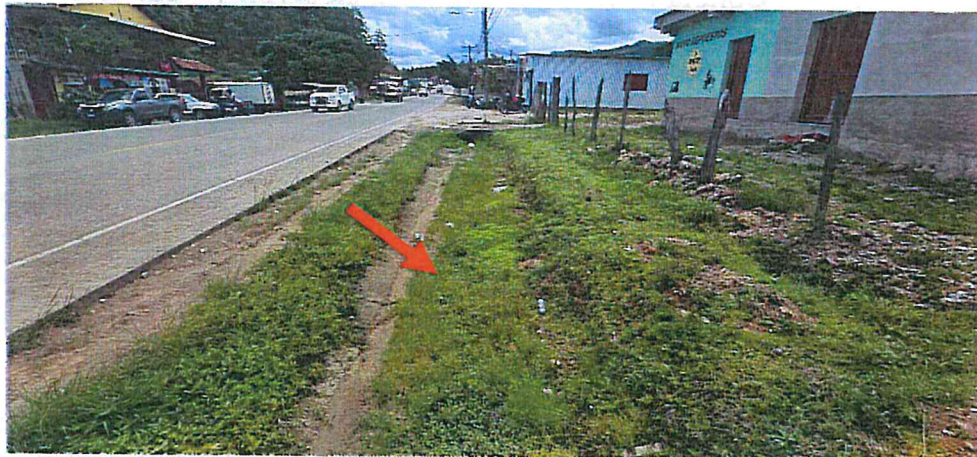
Cuneta Enchapada azolvada en el Km 48+807 – 48+912 L. D.

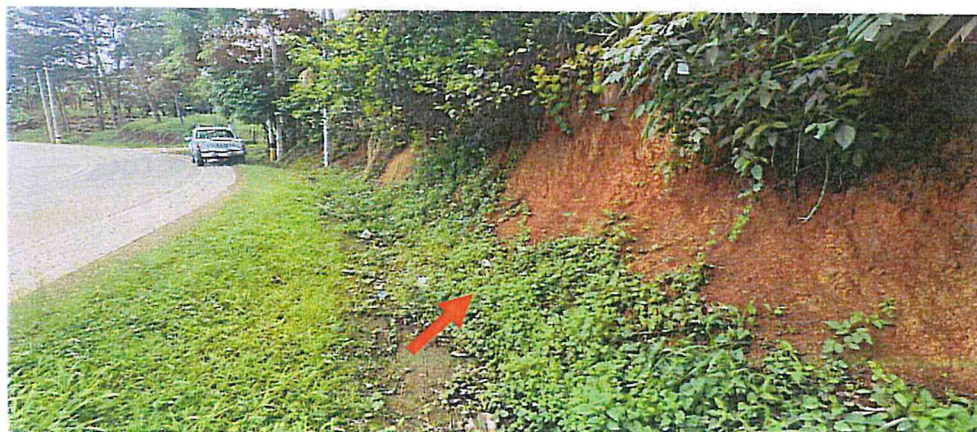
Cuneta Enchapada azolvada en el Km 54+464 – 54+605 L. D.

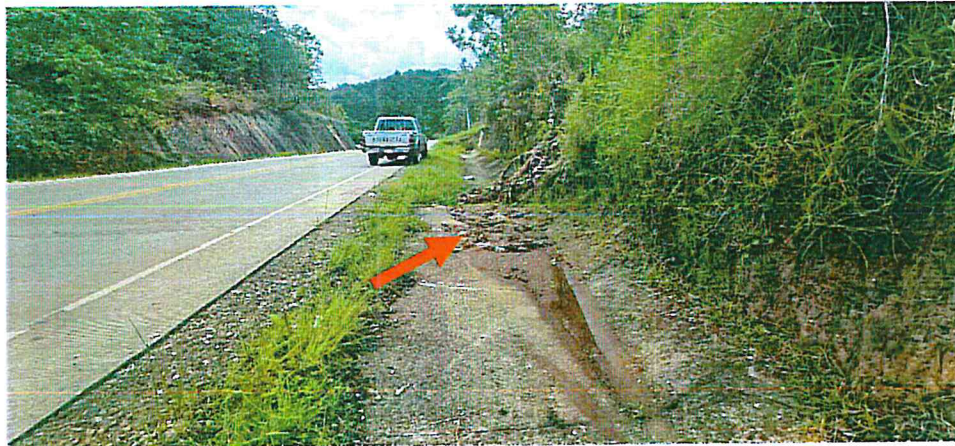
Cuneta Enchapada azolvada en el Km 57+023 L. D.

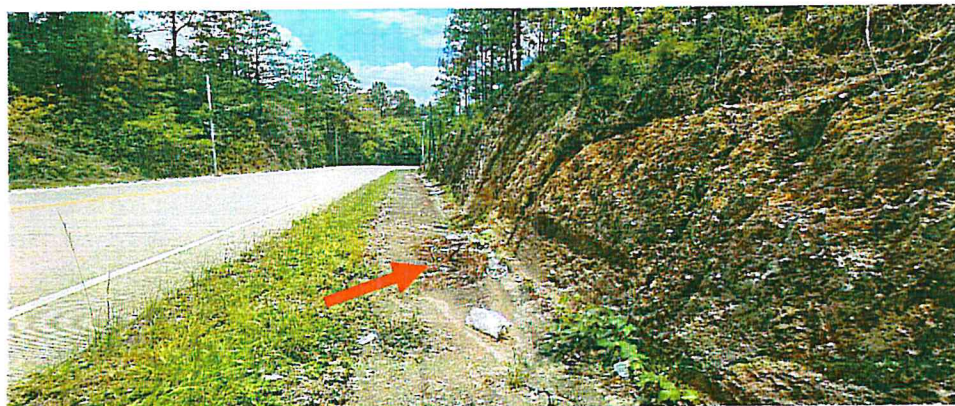
Cuneta Enchapada azolvada en el Km 57+745 – 58+000 L. D.

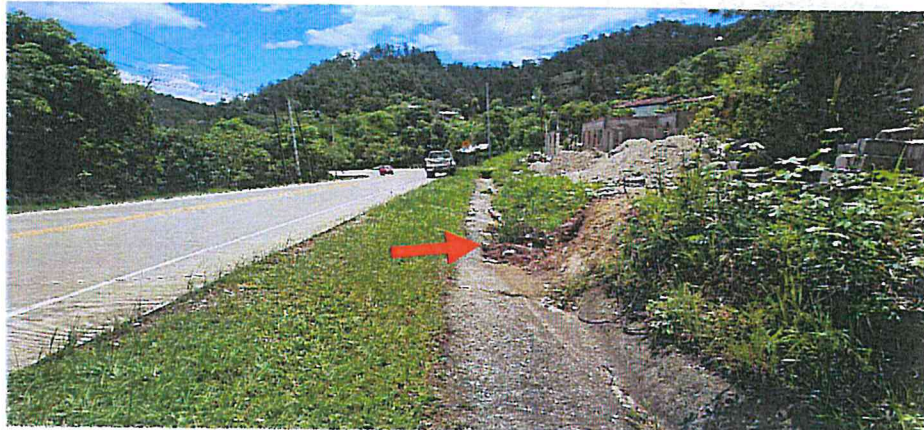
Cuneta Enchapada azolvada en el Km 60+130 – 60+160 L. D.

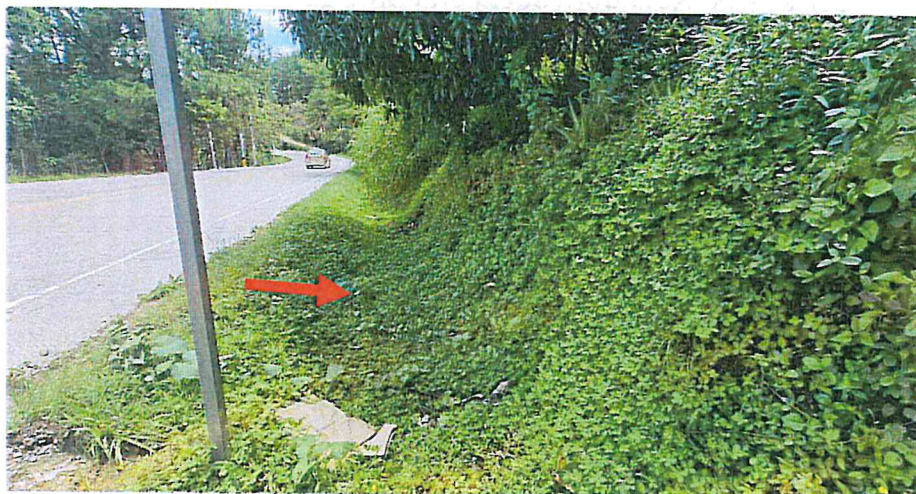
Cuneta Enchapada azolvada en el Km 61+740 – 61+860 L. D.

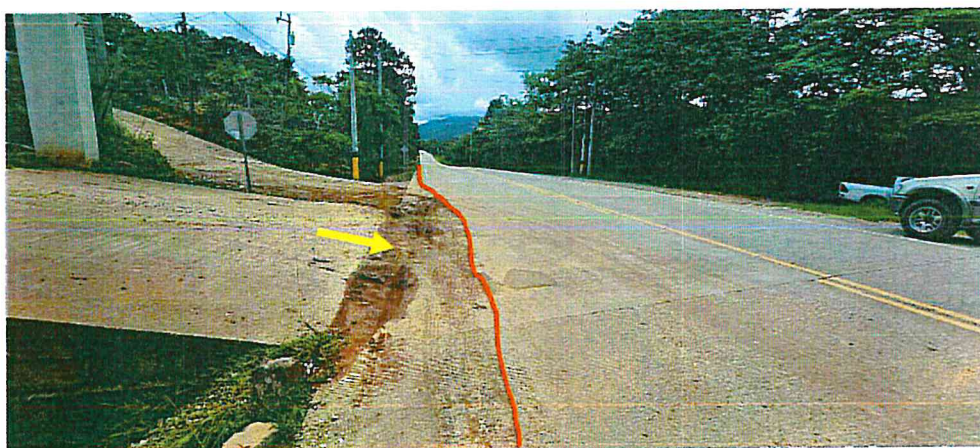
Calzada de Rodadura sucia en tramo del Km 53+586 – 53+616 L. I.

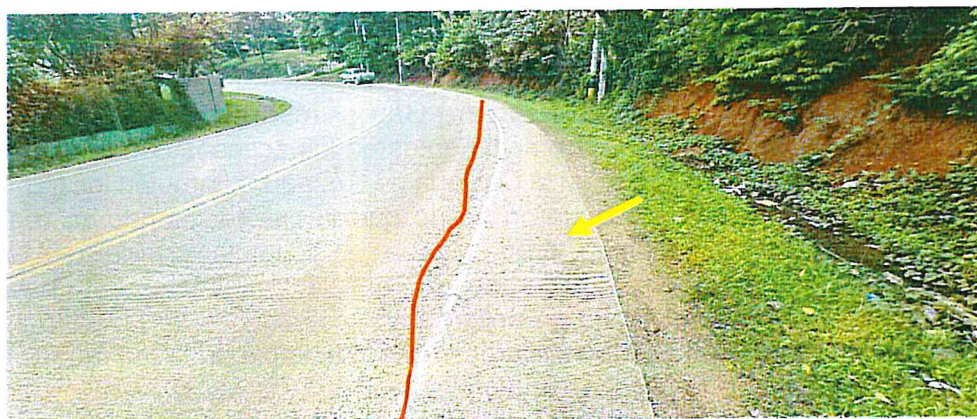
Calzada de Rodadura sucia en tramo del Km 54+516 – 54+710 L. D.

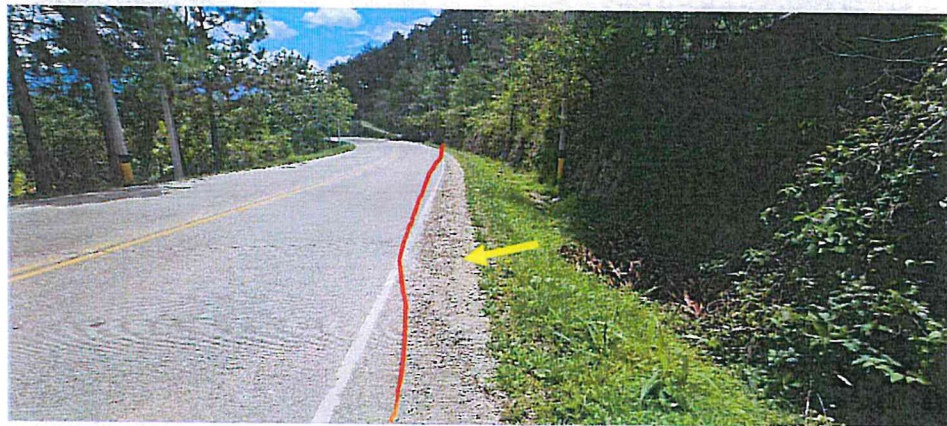
Calzada de Rodadura sucia en tramo del Km 61+760 – 61+880 L. D.

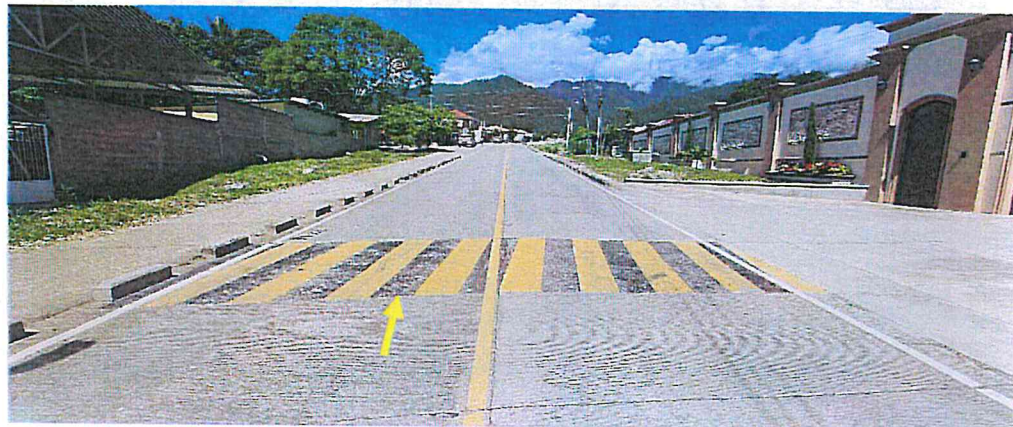
El daño de la Señalización Horizontal continúa deteriorándose en el tramo Gracias – Celaque, debido a la circulación de los vehículos por encima de ellos, volviendo el tramo inseguro debido a que los vehículos no son informados de la existencia de una escuela en la zona, si bien está la señalización vertical, pero el “paso cebra” se complementa con todo el conjunto; lo que pone el tramo fuera de Especificaciones, por tal razón se instruyó al Contratista proceder al pintado de los “pasos cebra” existentes antes y después de la escuela.

Pintar Paso Cebra en tramo del Km 3+010 – 3+067 A. L.

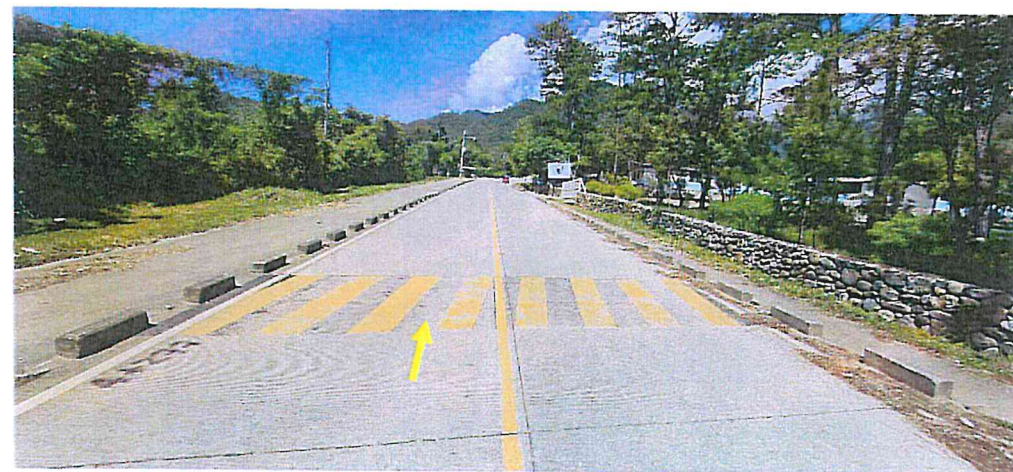
Pintar Paso Cebra en tramo del Km 4+277 – 4+406 A. L.

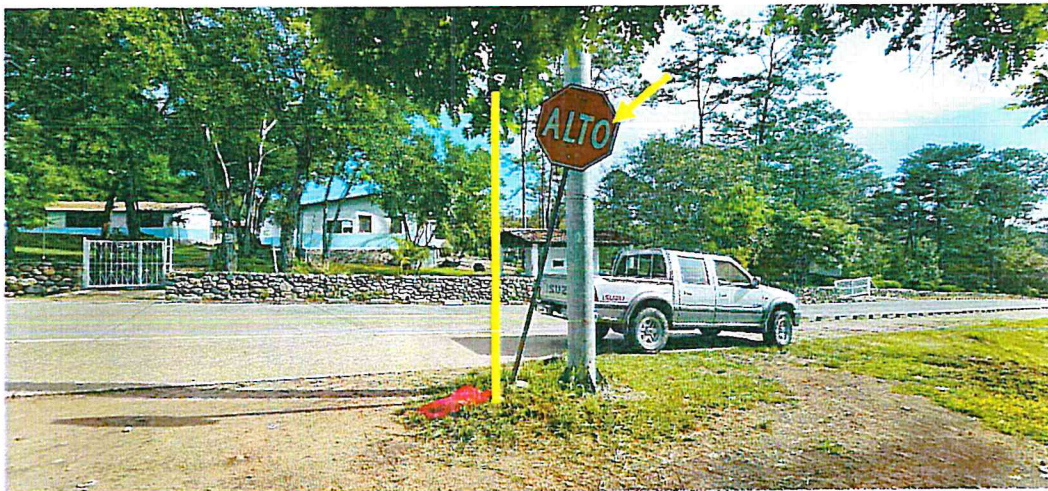
**Aplomar Señal Vertical de Alto en el Km 4+347 L. I.**

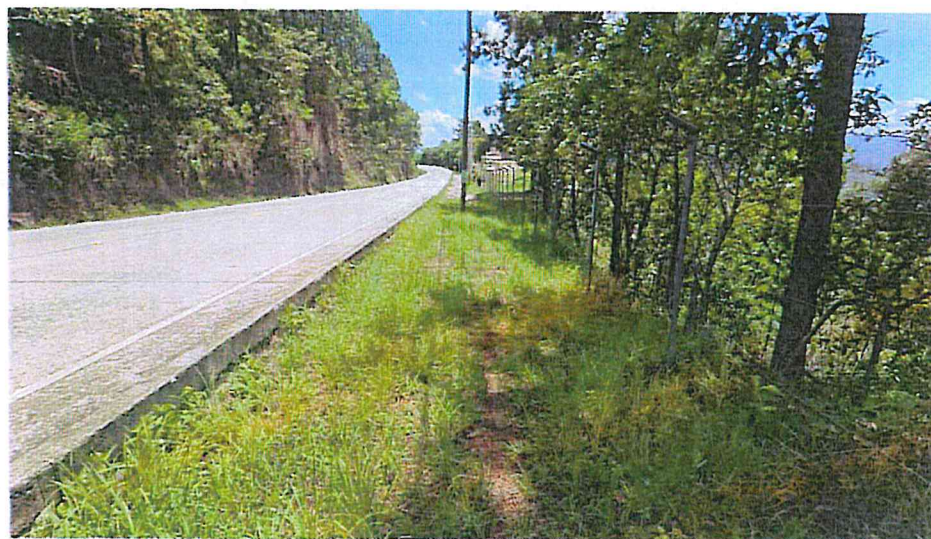
Toma de la Cuneta sin Enchape del Km 72+227 L. D. observese que se mantiene sin erosiones que pongan en riesgo la calzada.

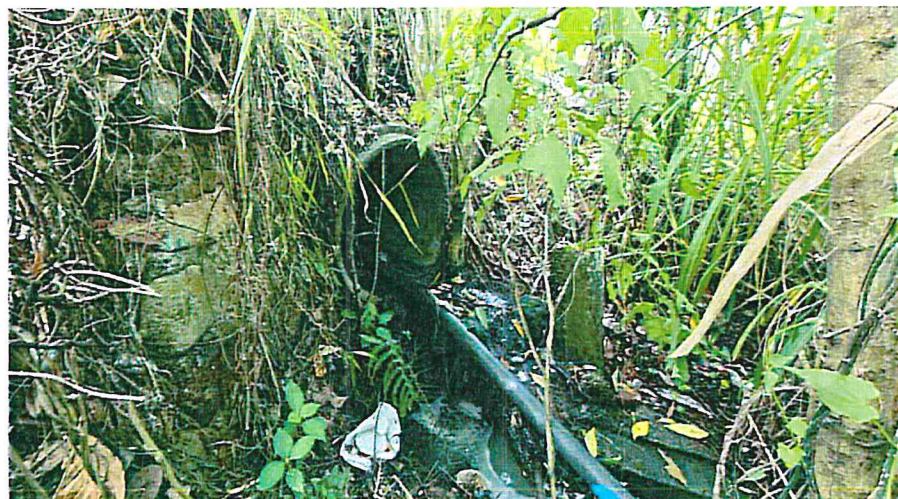
Toma de la Alcantarilla Transversal del Km 61+737 donde se puede observar su salida completamente limpia.

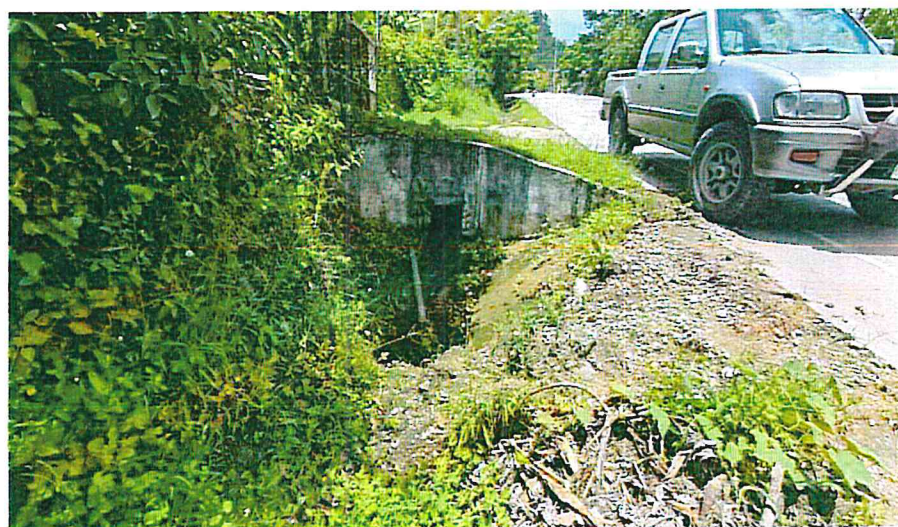
Toma en la salida de la Alcantarilla Transversal del Km 61+737 se puede observar que su canal de entrada en condiciones de drenaje aceptables.

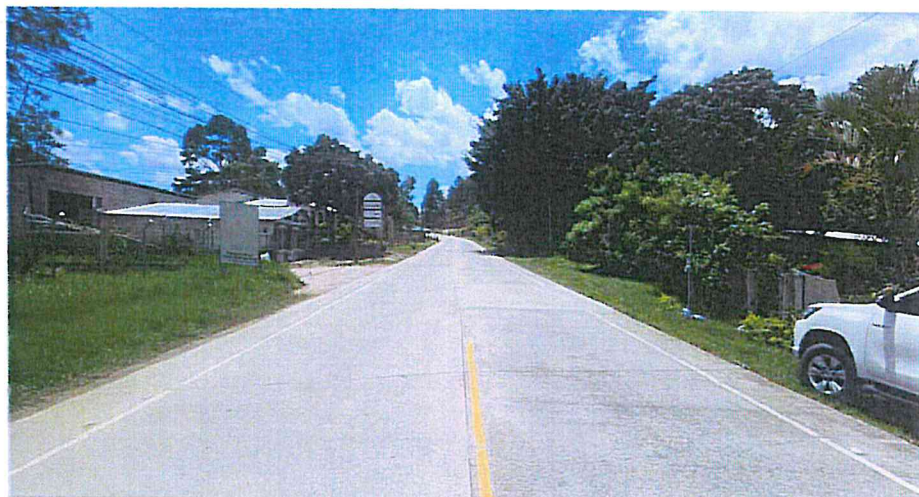
Toma de la Calzada de Rodadura en el Km 69+320 donde se puede observar que la calzada se mantiene totalmente limpia y sin baches.

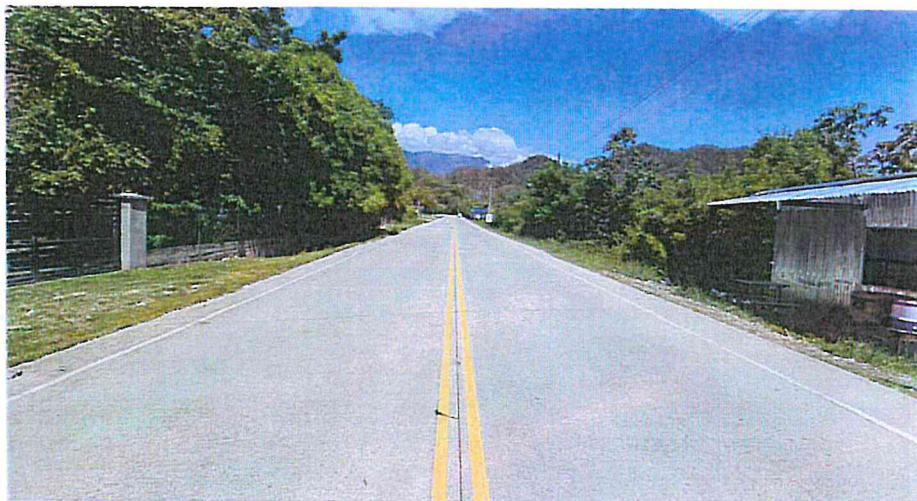
Toma de la Calzada de Rodadura del Km 78+443 donde se puede observar que esta se mantiene limpia y sin baches.

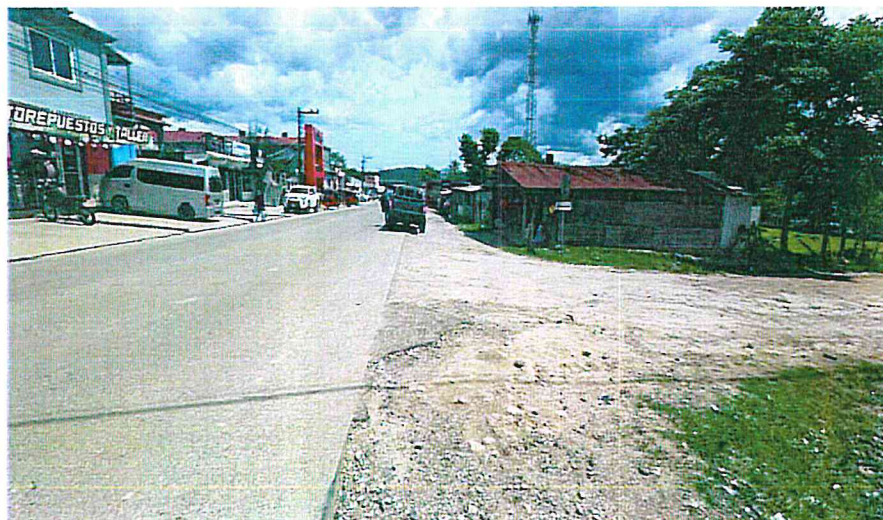
Acceso Lateral con pavimento en el Km 48+948 L. D., se puede ver que se mantiene en buen estado y sin hacer grada en el hombro.

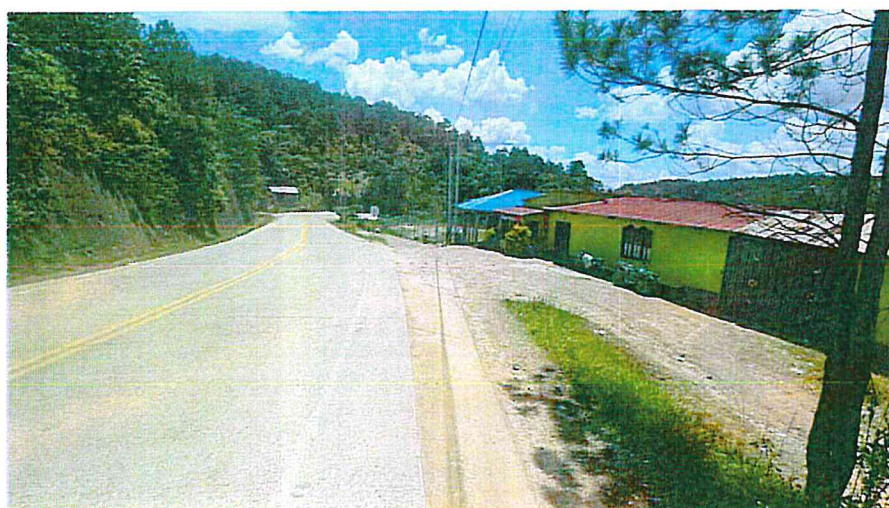
Toma del Acceso lateral sin Pavimento del km 56+824 L. D., observese que aún se mantiene sin producirse grada entre la losa y la cuña de B-C.

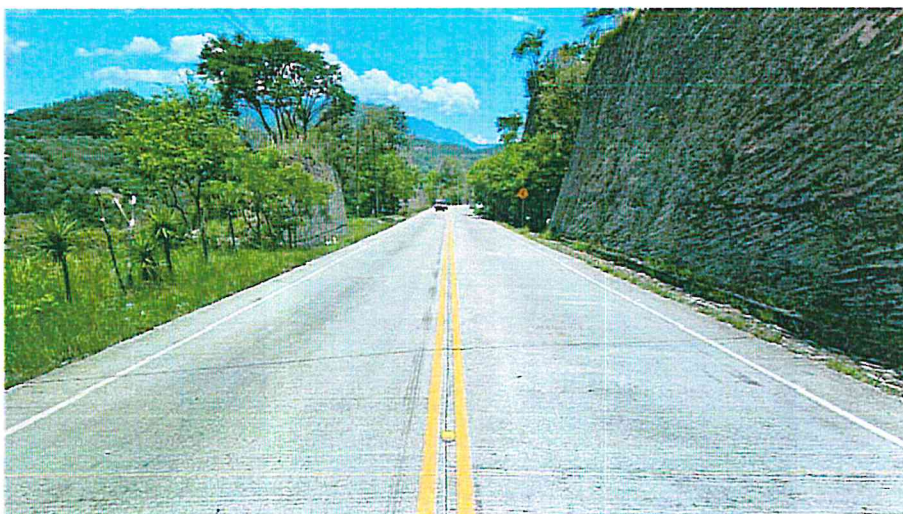
Toma de la Pintura Termoplastica colocada en el Km 74+765 en línea central, donde se puede observar que en este tramo aun está en buen estado.
