# INFORME ESPECIAL DE MANTENIMIENTO POR ESTANDARES No. 115 10MO AÑO.

SUPERVISION DE LA "REHABILITACION Y  
MANTENIMIENTO DEL TRAMO  
CARRETERO  
SAN JUAN – GRACIAS  
Y CONSTRUCCION DEL TRAMO  
CARRETERO GRACIAS – CELAQUE,  
INCLUYE MANTENIMIENTO POR 10 AÑOS".

**INFORME MENSUAL DE  
MANTENIMIENTO POR ESTANDARES No. 115  
JUNIO - 2026**

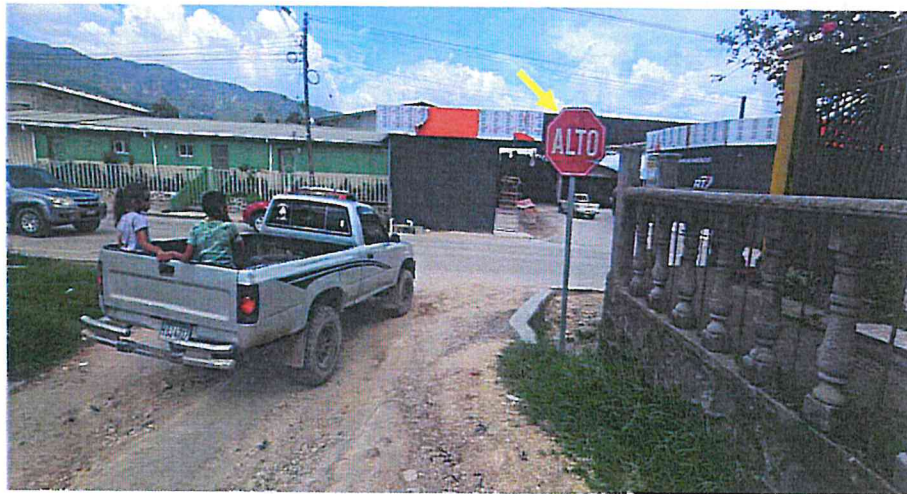
Toma de la Señal Vertical instalada en el Km 48+535 L. I., observese que aun se mantiene en buen estado y a plomo.

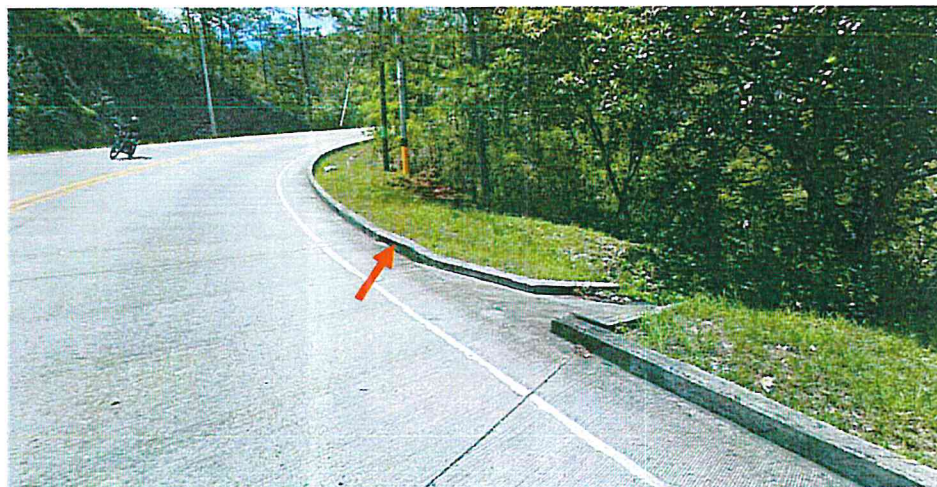
Toma del Bordillo de Carretera en el Km 73+489 L. I., se puede ver que se mantiene en buen estado y libre de materiales en su costado.

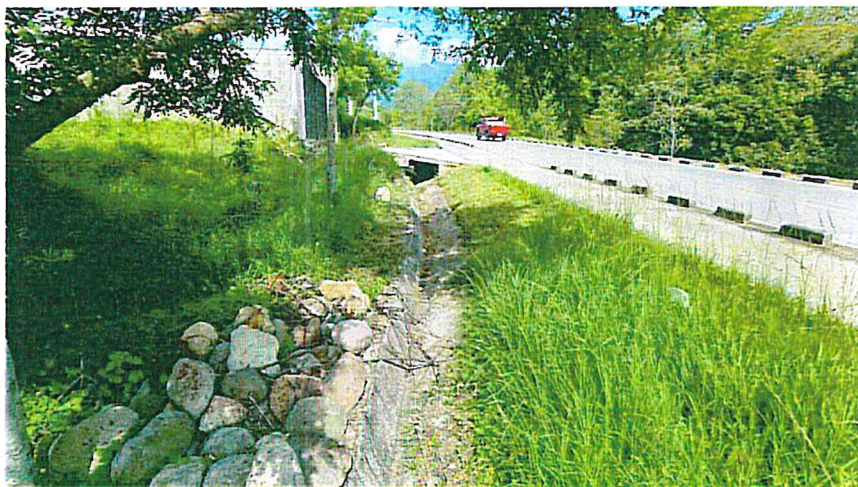
Imagen de la Cuneta Enchapada del Km 1+410 L. I. donde se puede observar que se mantiene limpia.

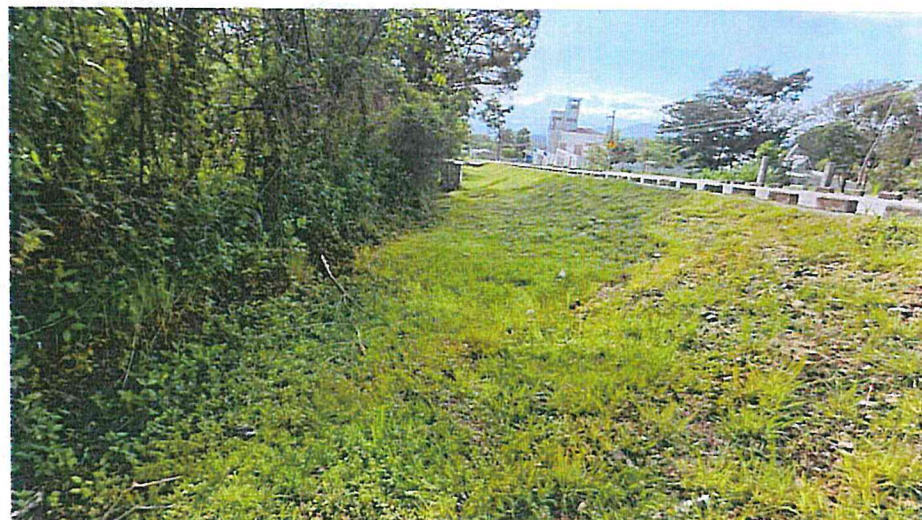
Toma de la Cuneta sin Enchape del Km 4+927 L. D. Se puede observar que esta limpia y sin erosiones.

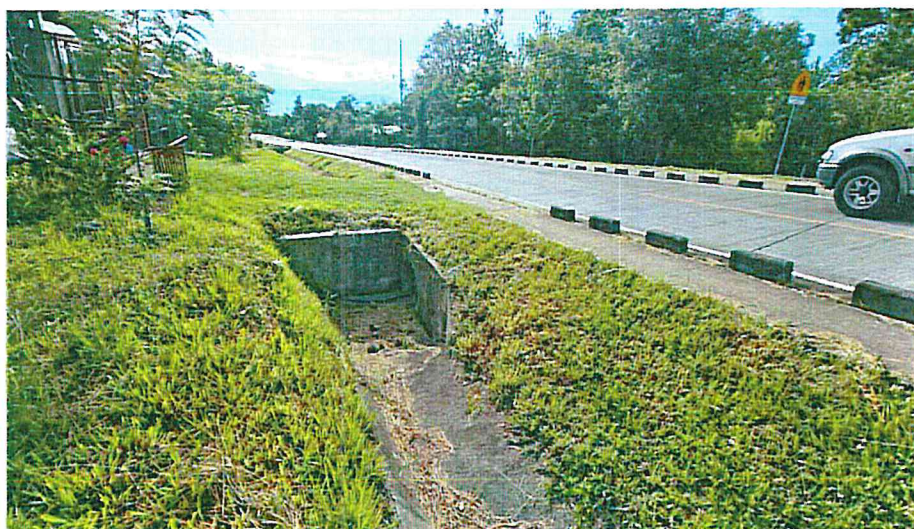
Toma en la entrada de la Alcantarilla Transversal en el Km 4+523.  
Observe que esta libre de materiales.

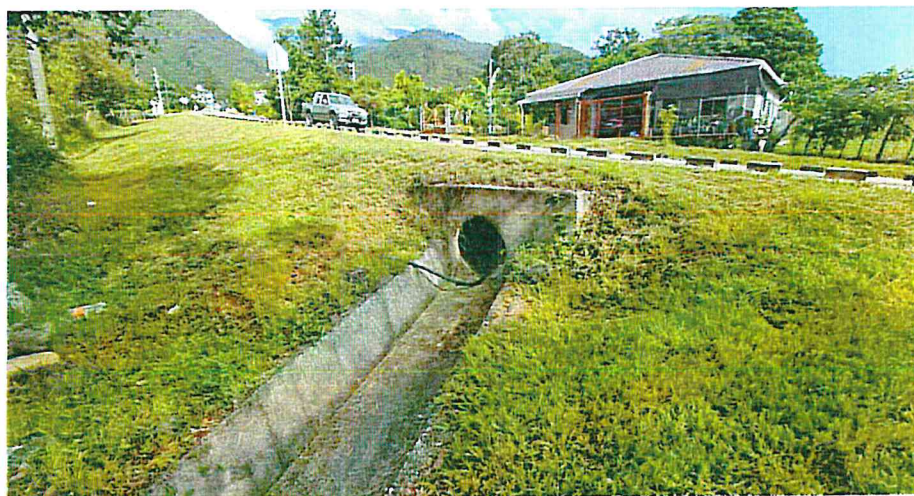
Toma de la salida de la Alcantarilla Transversal del Km 4+523. Se puede observar que sus interiores están completamente limpios.

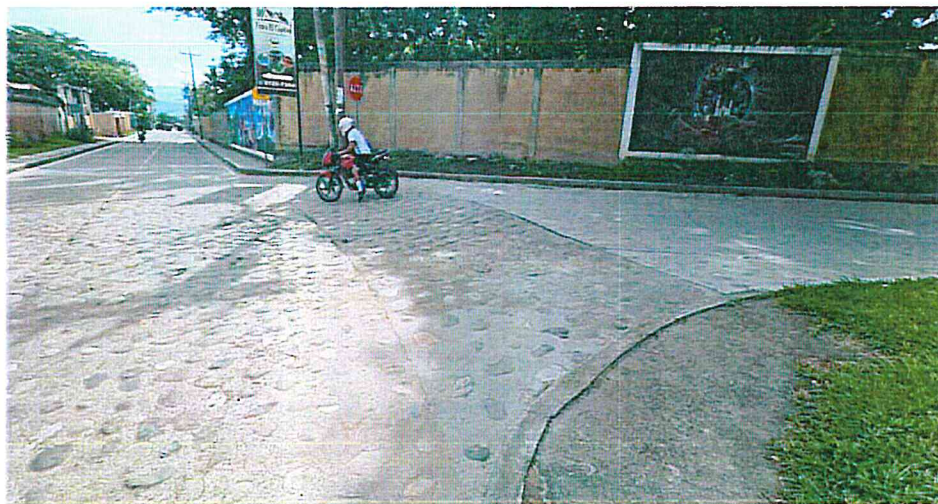
Imagen del Acceso Lateral con Pavimento en el Km 0+740 L. I, como se puede ver aun se mantiene el acceso en buen estado.

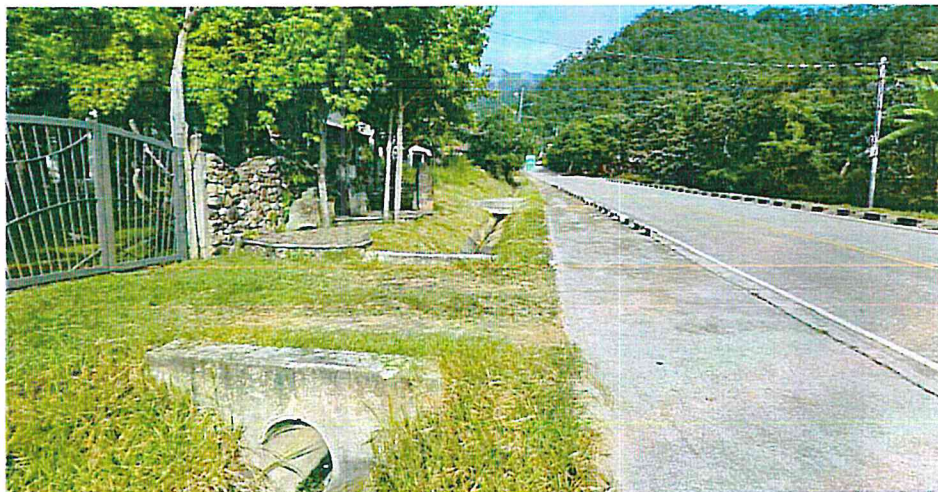
Toma del Acceso Lateral sin Pavimento en el Km 5+279 L. I., se puede ver que aun no se produce la grada entre la Acera y el relleno.

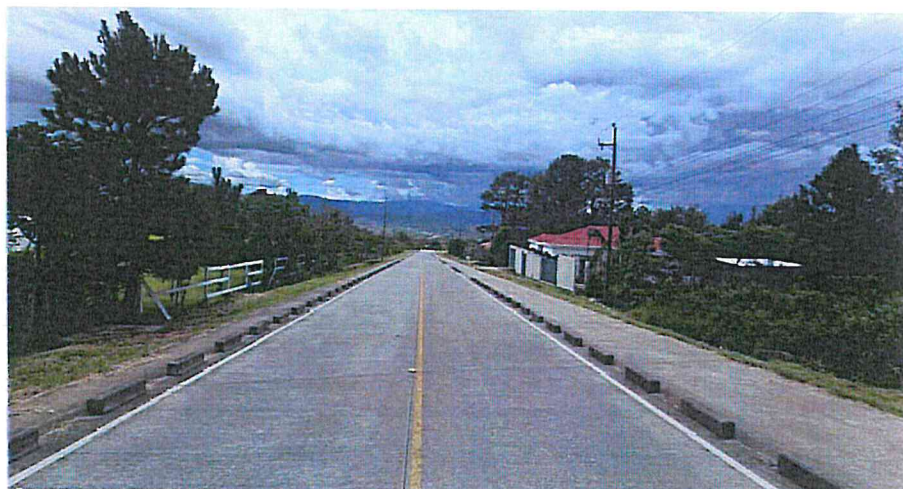
Toma de la Calzada de Rodadura del Km 3+542 donde se puede constatar que esta totalmente limpia y sin baches.

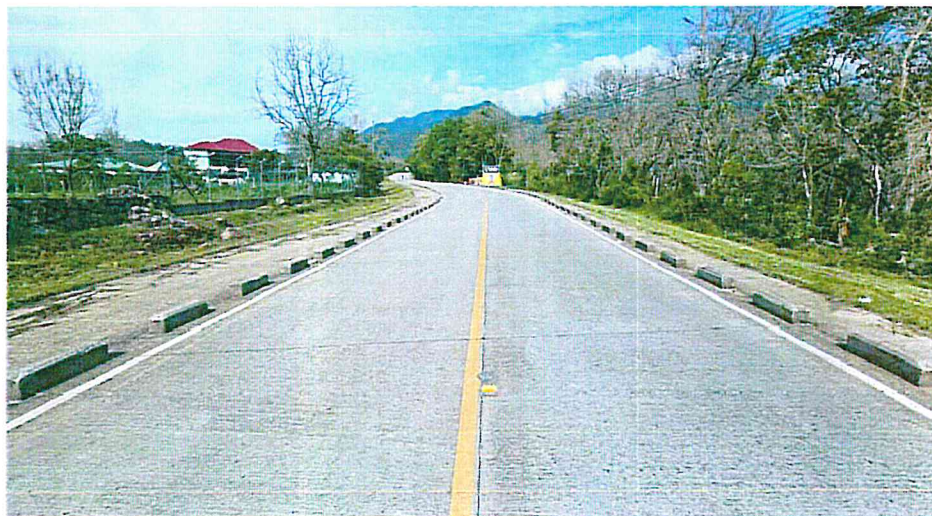
Imagen de la Pintura Termoplastica del Km 2+358 donde se puede observar que la de la línea central aun se mantiene en buen estado.

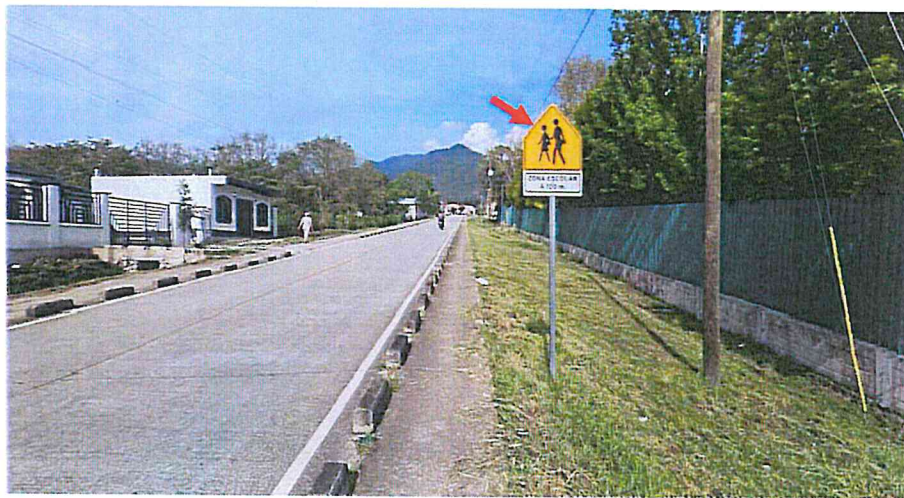
Toma de la Señal Vertical del Km 2+890 L. D., donde se puede ver que la señal instalada aun se mantiene en buen estado y a plomo.

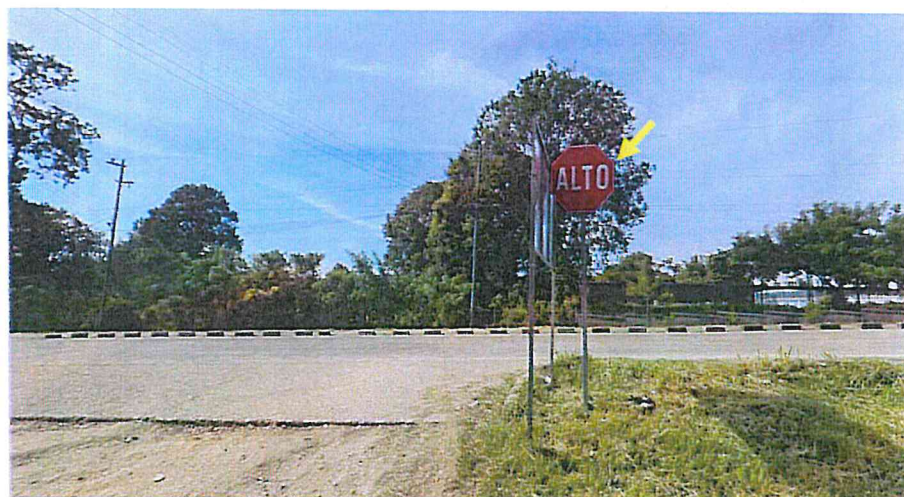
Toma de la Señal Vertical instalada en el Km 3+685 L. D., se puede ver que se mantiene en buen estado y limpia.

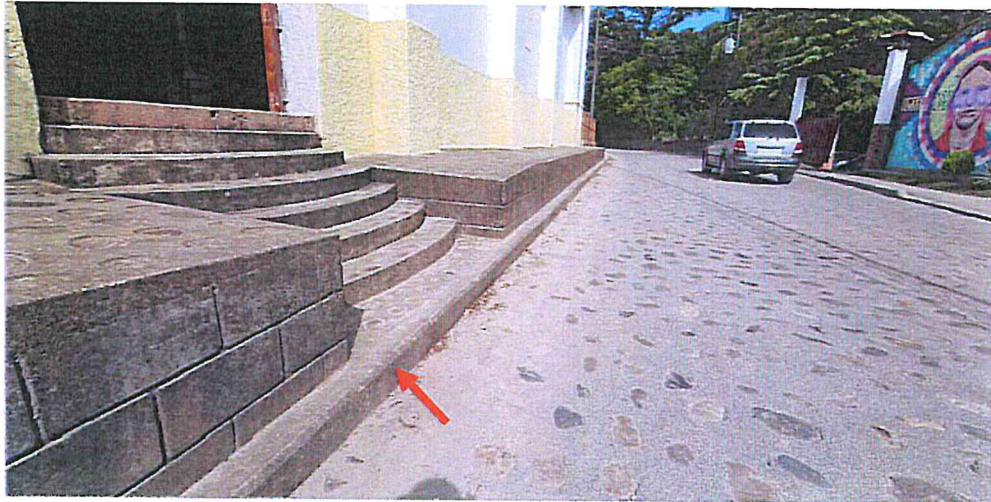
Toma de la Acera y Bordillo Continuo en el Km 0+765 L. I. Se puede observar que se mantienen en buen estado, limpia y completos.

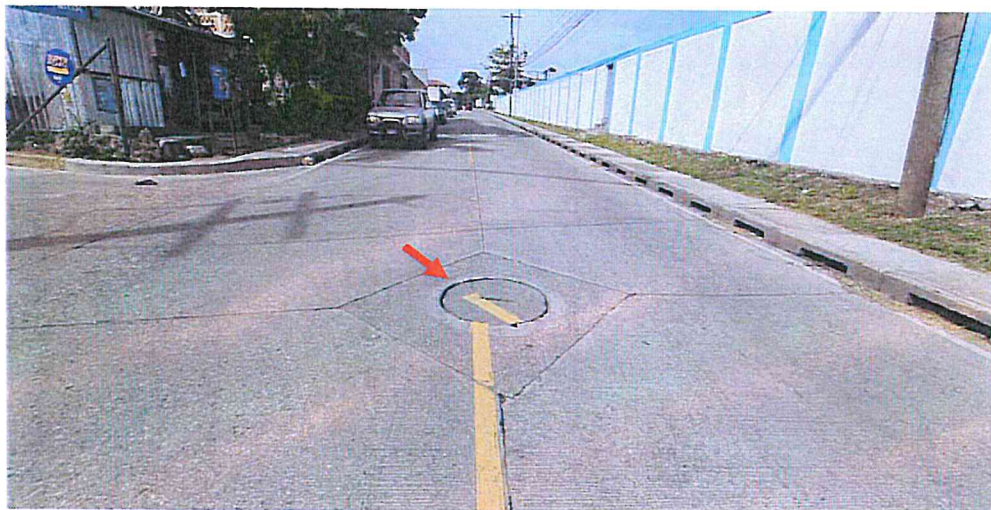
Toma de la Tapadera en el Pozo de Inspección en el Km 0+220. Se puede ver que esta en buen estado.
